I. III Simposi sobre restauració monumental

LA CASA NAZARÍ DE ZAFRA EN GRANADA

Antonio Almagro Gorbea

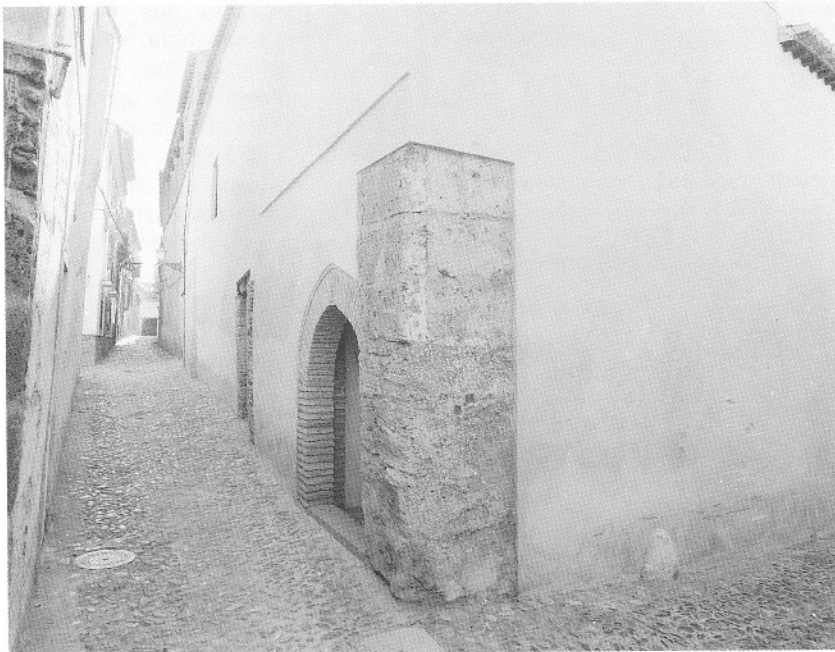
Puerta original de entrada a la casa después de la restauración

ción anterior, enfoscando con cemento los paramentos. Al impedirse la transpiración del muro, el fenómeno se agravó, produciéndose una mayor ascensión capilar y aumentando la tensión sobre la envoltura impermeable dada a los muros, que acabó por desprenderse de éstos en muchos sitios al deteriorarse la zona de contacto entre la fábrica antigua y el revestimiento nuevo. Todo esto se manifestaba en forma de desconchones en los muros, desprendimiento de pintura y soporte de revoco, manchas, etc., que conferían al edificio un aspecto degradado e insalubre. Simultáneamente tales fenómenos provocaban un aumento importante de la humedad relativa de los locales que afectaba a suelos, carpinterías y techos y que ocasionó el deterioro igualmente de estos elementos. El revoco moderno dado a las fachadas afectó igualmente a la visualización de elementos originales que quedaron camuflados impidiendo su conocimiento y lectura. Así, resultaba casi invisible el arco de ladrillo de la puerta original de acceso a la casa.

Tras las operaciones de consolidación y saneamiento de la estructura se realizaron los trabajos de remodelación de locales y apertura de huecos originales. Se abrió la puerta antigua de la esquina recortando los sillares del ángulo y formando con ellos la mocheta de la puerta. También se ha rehecho la otra jamba de ladrillo, que estaba muy desplomada y disgregada. En la otra puerta, más tardía, se ha reducido el espesor del muro con que estaba tapiada a fin de dejar sus jambas visibles tanto en el exterior como en el zaguán. En esta habitación se cerró la puerta que daba al patio de luces, reabriendo otra tapiada en el ángulo opuesto a la de la calle y en la que apareció una gorroneira en una de las maderas del dintel. De esta forma el ingreso a la casa recupera la disposición en doble recodo característica de las casas hispanomusulmanas. Para salvar el desnivel entre la calle y el patio, se han dispuesto los peldaños adecuados, uno en el umbral de la puerta de salida a aquélla y otros dos en la puerta de paso al espacio contiguo a la galería del patio, que ha quedado reabierto.

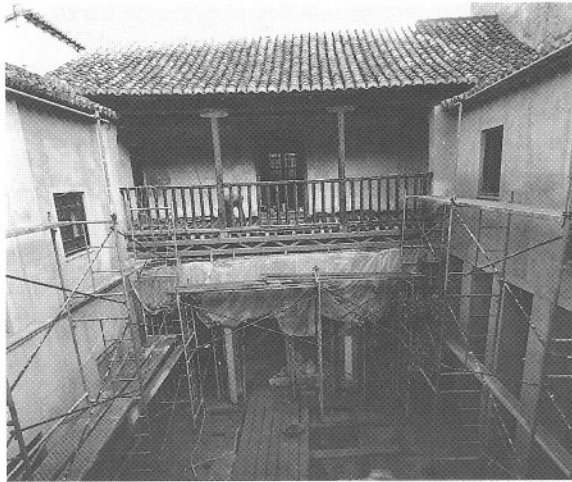
La estructura de la casa presentaba únicamente síntomas peligrosos en el pórtico norte del patio, en el que una de las columnas ha cedido casi 20 cm y ambas se encuentran con fuertes desplomes debido a lo limitado de su sección portante, a la escasa cimentación original y a la sobrecarga que supuso la construcción de la planta alta. En este punto se hacía necesaria una intervención relativamente importante que descargara el peso que gravitaba sobre estos soportes. Junto a ésta, que era la lesión más grave, existía un deterioro notable de las cubiertas, que sólo habían sido renovadas parcialmente en las actuaciones precedentes. Ello conllevaba la existencia de goteras, a lo que se unía la falta de un adecuado aislamiento térmico que se hacía imprescindible al querer dar un uso al inmueble.

Arriba, lado norte del patio con la viga de descarga de la galería.
Abajo, lado sur del patio durante la restauración.

El mayor problema estructural que presentaba la casa era el del pórtico norte, en que ya de antiguo una columna se había hincado en el suelo por fallo de la cimentación, presentando además todo él un acusado desplome. Se consideró que la mejor solución era descargar totalmente de peso el pórtico, para lo que se ha dispuesto una viga metálica de celosía por encima de las vigas de madera que hay ocultas dentro de la fábrica, sobre los arcos. La viga metálica se apoya en dados de hormigón colocados sobre los pilares

extremos, que han sido reforzados. Sobre la viga cargan ahora los pies derechos de la galería superior y las vigas del forjado de dicha galería, tanto las antiguas que quedaban casi descolgadas por haberse podrido las cabezas, como otras nuevas colocadas ahora por encima de las anteriores, que soportan la tablazón de base del solado y a las que se han atornillado las antiguas.

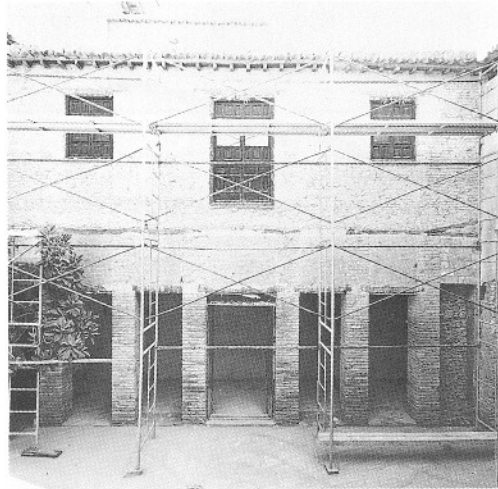
La primera labor emprendida fue el picado general de todos los paramentos, tanto interiores como exteriores, que habían sido enfoscados con mortero de cemento en anteriores obras de restauración. Esta labor facilitó, por un lado, el que se fueran saneando y secando los muros al eliminarse la barrera impermeable que impedía la evaporación de la humedad de capilaridad, y por otro lado permitió un análisis de la estructura interior de los muros pudiéndose observar las distintas técnicas empleadas en su construcción, las modificaciones efectuadas y el estado de su conservación.

Arriba, crujía oriental sin los enlucidos. Abajo, la puerta mudéjar durante la restauración.
