La Torre de Comares en peligro de ruina. Afecciones de la estructura más significativa de la Alhambra en los siglos XVI y XVII

The Tower of Comares in danger of collapse. Affections in the most significant structure of the Alhambra during the sixteenth and seventeenth centuries

Virginie Claude Brazille Naulet^a, Antonio Orihuela Uzal^b, Luis José García-Pulido^c

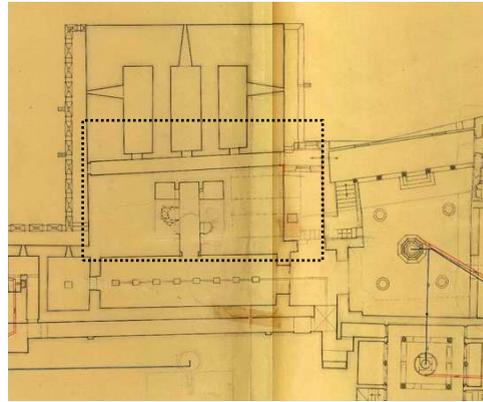
Fig. 2. Detalle de los sótanos de la parte meridional de la Torre de Comares en el plano titulado "Planta parcial con conducciones de la Torre de Machuca y los Palacios Nazaríes" (Prieto-Moreno y Pardo, Francisco, ca. 1940, APAG/ Colección de Planos/ P-000018).

A finales del siglo XVI, la Torre de Comares se encontraba en peligro de ruina, debido, entre otros motivos, a los espacios vacíos existentes en el subsuelo de su mitad meridional (procedentes de la evolución de la muralla norte de la Alhambra y la ampliación de la torre en el siglo XIV), a la explosión del molino de pólvora en 1590 y a las reparaciones inadecuadas en las reformas efectuadas.

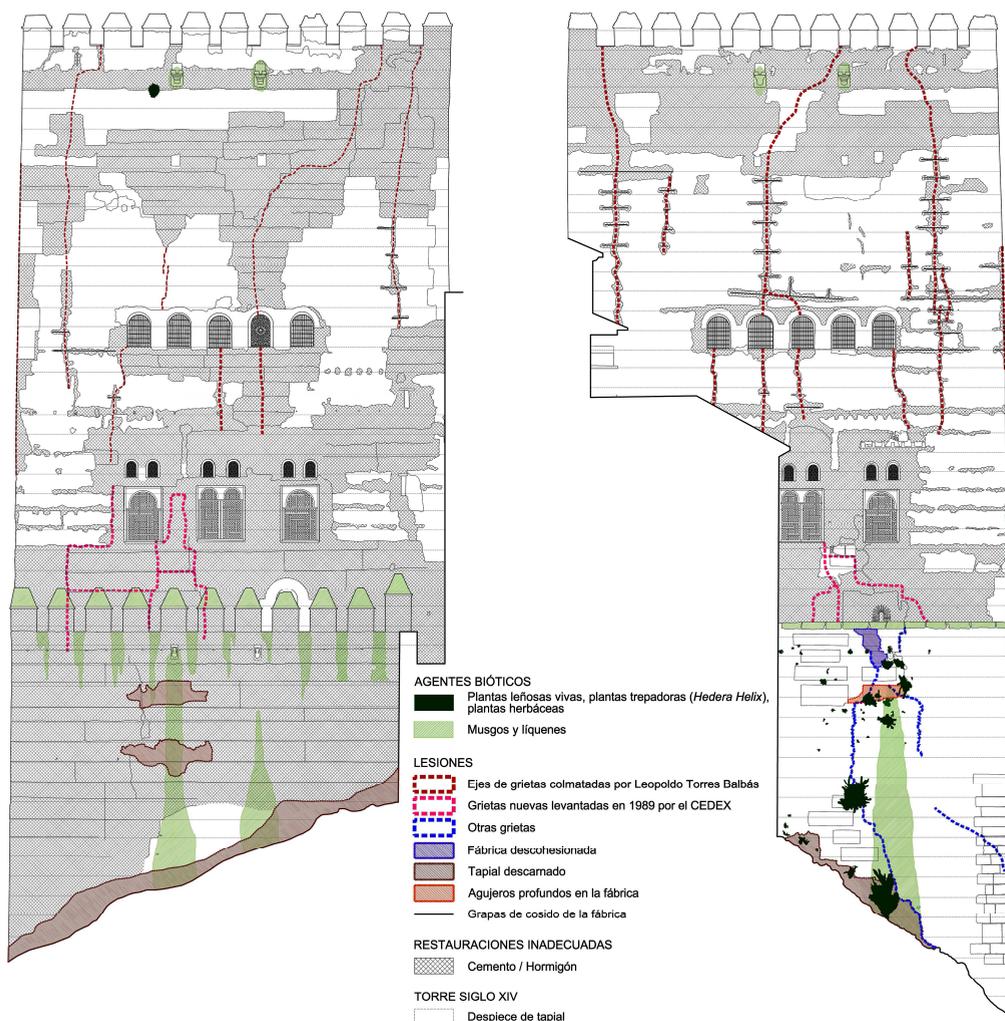
Señalaron dos grietas de considerable longitud en los pilastrones centrales que daban al norte, que sembraron la inquietud entre los encargados del mantenimiento de la Alhambra. Lo mismo ocurrió con la grieta que se abrió en el suelo, ya que llegaba hasta las bóvedas de los acuartelamientos subterráneos.

Según se desprende del documento, se dedicó a observar diariamente la grieta y pudo ver cómo iba abriéndose cada vez más: “[...] la dicha quiebra sale afuera y sin llegar al cimiento de la dicha torre se desgaja y va a salir al balcón de la bóveda” (Casares López, 1973, pp. 56-57).

No existen representaciones de la Torre de Comares sin almenas, pero podemos imaginar que se llegaron a derribar, dado que las actuales son de ladrillo, y no de tapia. Su alzado actual aún refleja un error de replanteo al tener un mayor espaciamiento entre las dos primeras almenas en el alzado este (Fig. 3).

Fig 3. Alzados oeste (izquierda) y este (derecha) de la Torre de Comares, con las lesiones que presentan (Autores).

La solución que dieron para este reparo fue la de macizar todas las ventanas bajas con piedra, disminuir los vanos, así como proceder al derribo de las almenas de la Torre de Comares para aliviar su peso. Asimismo, expresaron la necesidad de que “La bóveda que cubre la torre, que tiene dos ladrillos de grueso, que se derribe por el empuje que hace y porque esta falta de estribos con arreglo al hueco de la torre, pues teniendo cuarenta pies debe tener de estribos la cuarta parte, y que se sustituya con una armadura” (Torres Balbás, 1931, APAG-2000.038).

Para su reparación propuso dos planes a seguir. El primero consistía en descargar la torre, deshaciendo la bóveda de ladrillo que la cerraba y todas las almenas y los gruesos de las paredes:

El segundo plan para repararla sería aparejarle dos estribos en las esquinas “[...] que cada uno tenga de frente cinco varas y que sean de tova con muchas piedras largas que a trechos entren a tiçon en dichos estribos y que entren una dentro en la pared de dicha torre, para que reciban y ayuden a sustentar hacia arriba, y lo mismo se a de hacer con los sillares que arriman con dicha torre [...]” (Casares López, 1973, p. 57).

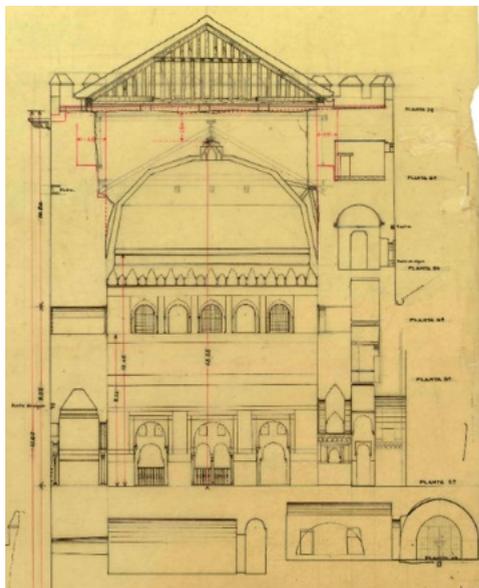
Fig. 5. Cubierta a cuatro aguas, ventanas altas macizadas. Torres Balbás (1931, APAG-2000.038) dibujó a lápiz una hipótesis de torre intermedia con un techo a cuatro aguas, sujetando la bóveda de madera a la misma altura que las gárgolas integradas en la fábrica de tapial, debajo de las actuales (APAG-P.000127).

Las obras se llevaron a cabo entre 1688 y 1691. Comenzó desde la parte alta hasta abajo. Lo primero fue la sustitución de la bóveda esquifada bajo la cubierta de la torre por una armadura para aliviar el peso (Fig. 5). En enero de 1689 la armadura estaba a punto de terminarse y ese mismo año se elaboró un informe de visita de obra de Juan de Rueda, dando el visto bueno el 26 de noviembre. Para subirla a lo alto de la torre, los adjudicatarios de la obra, Diego López y Diego del Arco, solicitaron licencia para colocar un torno en el bosque desde donde podría elevarse con más facilidad. Posteriormente se realizó el calzamiento de la torre, reforzando los espacios entre ventanas (Fig. 6) y los pilastrones con piedra de Alfacar. Aunque las condiciones establecían el refuerzo hasta ocho varas de altura, solo se llegó hasta unas seis varas porque la fábrica de la torre seguía siendo de un tapial hormigonado más fuerte que el refuerzo que se

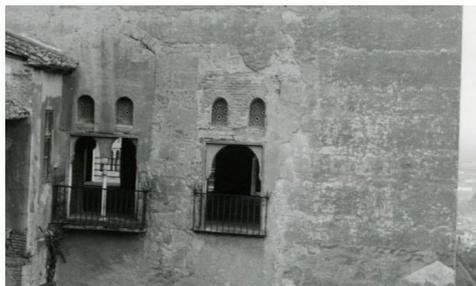
Fig. 6. Fotografía del año 1925. Los paramentos en mal estado dejan ver los recalces de piedra de Alfacar entre las ventanas y los arcos de descarga apoyados encima.

“[...] calzar seis pilastrones de piedra de Alfacar, cantera de su majestad, macizando para ello las ventanas como lo están las que miran a levante, alegrar todas las rajadas y macizarlas echando si fuere necesario algunas aspás embebidas así por de fuera como por de dentro [...]” (Casares, 1973, 59) (Fig. 4).
