Pinturas murales de la casa de Ariadna (Pompeya, Italia): un estudio multidisciplinar de su estado actual enfocado a una futura restauración y conservación preventiva

Ariadne's house (Pompeii, Italy) wall paintings: A multidisciplinary study of its present state focused on a future restoration and preventive conservation

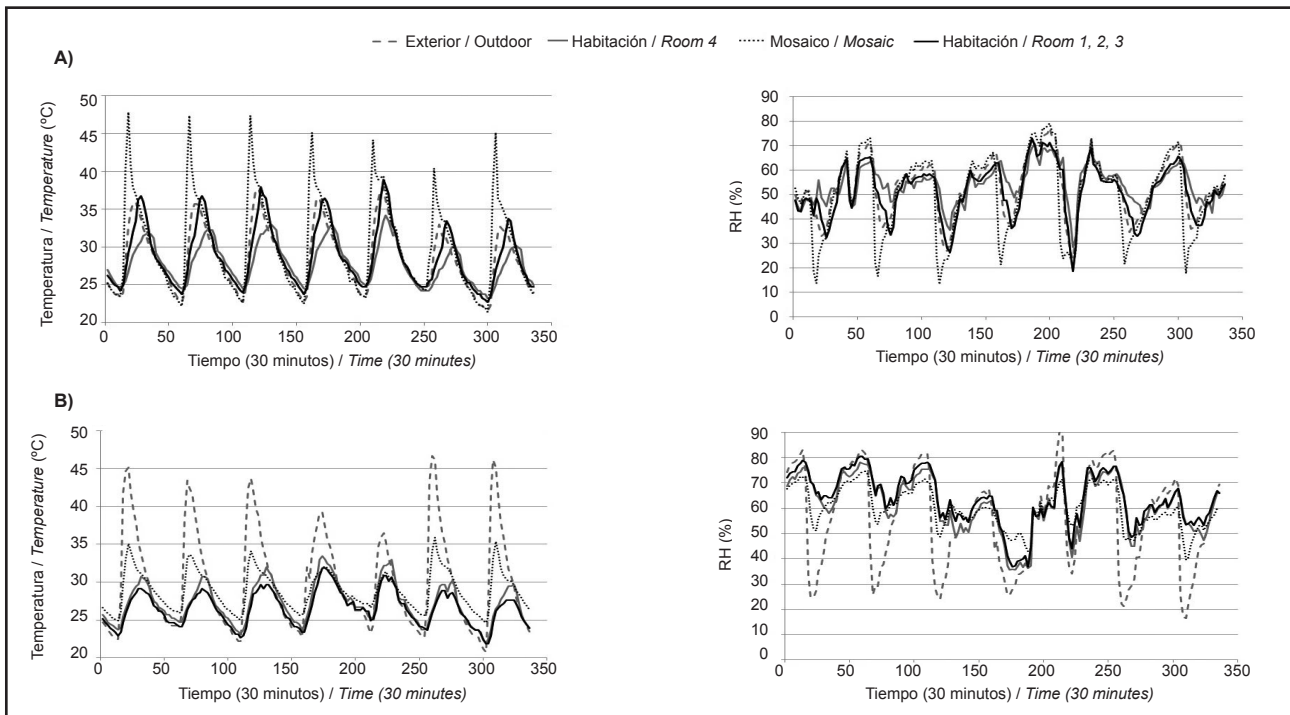
Figura 3. Comparación de los valores de temperatura (°C) y humedad relativa (%) de una semana de verano en a) 2008 y b) 2010 para los distintos microclimas de la casa de Ariadna. El tiempo 0 corresponde al 11 de agosto de 2008, 00:00 horas. Datos cada media hora.

Figure 3. Comparison of values of temperature (°C) and RH (%) of a summer week in a) 2008 and b) 2010, for the different microclimates of Ariadne's house. Time 0 corresponds to August 11th 2008, 00:00 hours. Data every half hour.

Finally, the glass coverage of the fish mosaic provides the most damaging conditions of all micro-climates due to large variations in temperature and RH (Figure 3). It is advised not to put this covering on the mosaic since it is protected from rain by the roof of the room.

Environmental conditions further away from those recommended in the standard UNI 10829 (39) for the conservation of frescoes appeared in summer, when abrupt day/night temperature shifts as well as in RH appeared. Thus, in order to evaluate the effects of the roof change, a second microclimate study was performed only for the summer months in 2010. The obtained results from exploratory analysis show how temperatures and RH have suffered a positive variation from summer 2008 to summer 2010 as a consequence of the rooftop change performed. In 2010 the average temperature in the room decreased with respect to the outside, due to the decrease of the maximum temperature (Figure 3-a). Also in 2010, the RH increased on average with respect to the exterior, due to the increase of the minimum. Temperature and RH have stabilized, reducing its variability and smoothing those extreme daily changes. On the other hand, in 2010 the main differences between microclimates obtained in 2008 for RH and temperature have disappeared (Figure 3).

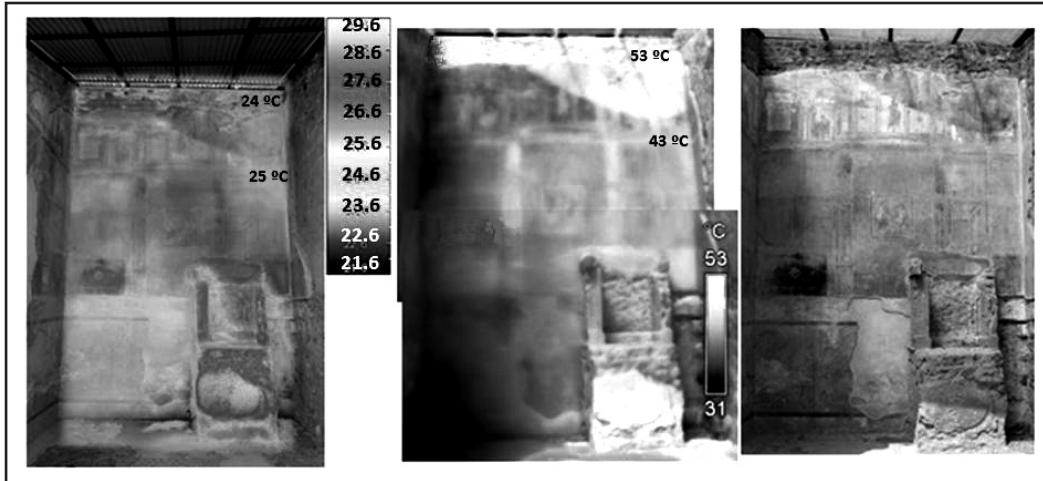
Summarizing, the environmental study has allowed us to acknowledge the detrimental microclimatic conditions in Ariadne's house rooms, providing an adequate solution (change of roofs). Also it has been possible to evaluate the positive consequences of changing the rooftops (Figure 4). We can see that the difference in temperature gradient in summer 2008 is 22 degrees Celsius, while

Figura 4. Sala 1, de izquierda a derecha: en 2010 termografía, en 2008 termografía, imagen real de 2008. Estas figuras muestran el cambio de tejado realizado y el consecuente beneficio.

Figure 4. Room 1, from left to right: 2010 thermography, 2008 thermography, 2008 real image (room 1). These Figs. show the roof change performed and its subsequent benefits on temperature.

Téngase en cuenta, que si no se hubiese realizado este cambio de cubierta, una futura restauración habría sido inútil y fugaz.

Therefore the decision on changing the rooftops was taken and within 2009-2010 they were replaced. As consequence, the variability of the environmental conditions has been considerably reduced and the values have approximated to the optimal ones.

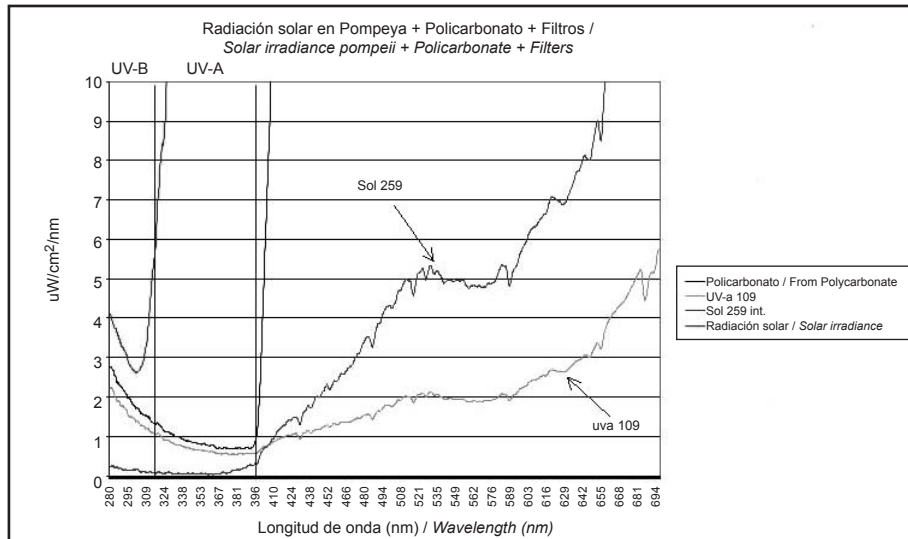
Figura 5. Comparación de la eficacia de filtros de polycarbonato y poliéster (Sol 259, UVA 109) bajo la influencia de la radiación solar. Todos estos filtros son eficientes, pero Sol 259 tiene las mejores propiedades de filtrado en la banda ultravioleta (280-400 nm), además es el más transparente a la luz visible.

Figure 5. Comparison of the effectiveness of polycarbonate and polyester filters (Sol 259, UVA 109) under the influence of solar radiation. All these filters are efficient, but Sol 259 has the best filtering properties in the Ultraviolet band (280-400 nm) while it is the most transparent to the visible light.

The analysis (Figure 5) shows that the polycarbonate absorbs/reflects a great portion of Ultraviolet, but this is further enhanced when another filter is added. Polyester filters do not block enough the harmful solar ultraviolet radiation. If these filters were replaced by a non-transparent roof, such as wood or tiles, the harmful radiation reaching the paintings from the roof would be close to zero.

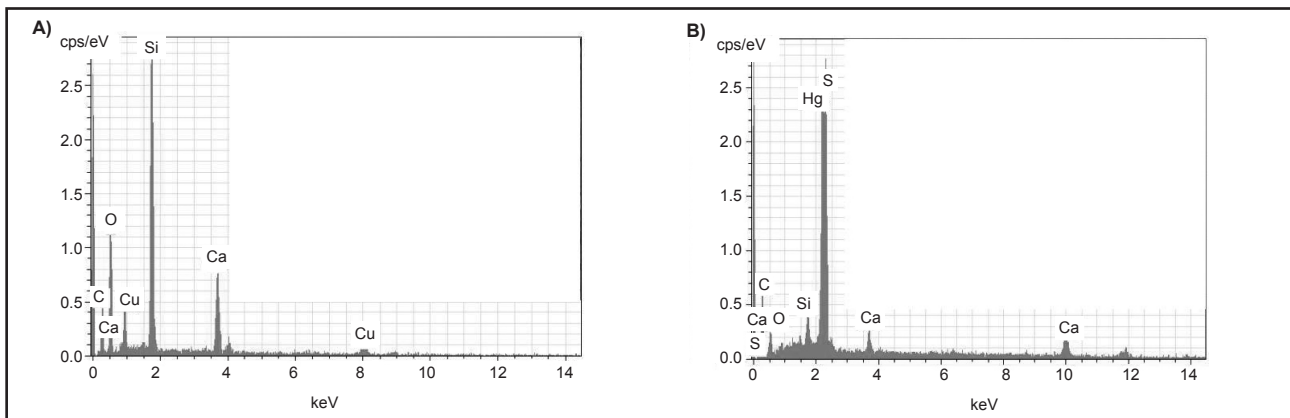
First, note that the polychrome surface is affected by the presence of a thin layer of diffuse grayish hue. The SEM-EDX analysis has identified compounds based on calcium sulfate and silicon compounds, aluminum and potassium, elements usually present in the volcanic soil of sedimentation and pollutants from the environment of the archaeological site of Pompeii (41).

Secondly, by optic microscopy, a study of the layers of paint was performed. It was determined that the thickness of the paint layers is not regular, it varies from a minimum of 10-20 microns to a maximum of approximately 110 microns. In the SEM-EDX study of the paint layers (Figure 6) was also detected the presence of calcium. Elements attributed to the use of lime (carbonation of fresh mortar or mixture of water lime with pigments) that appeared constantly in the samples.

Figura 6. SEM-EDX estudio de las capas de pintura: a) Microanálisis donde se detecta la presencia de calcio, cobre y silicio, que sugieren la presencia de silicato de cobre y calcio (cuprorivaíta) (azul Egipcio o Caeruleum). b) Microanálisis donde se detecta la presencia de mercurio y azufre que sugieren la presencia de cinabrio (rojo Pompeyano o Minium).

Figure 6. SEM-EDX study of the paint layers: a) Microanalysis detecting the presence of calcium, copper and silicon, that suggest the presence of copper silicate (Blue Pompeii or Caeruleum). b) Microanalysis detecting the presence of mercury and sulfur that suggest the presence of cinnabar (Red Pompeii or minium).

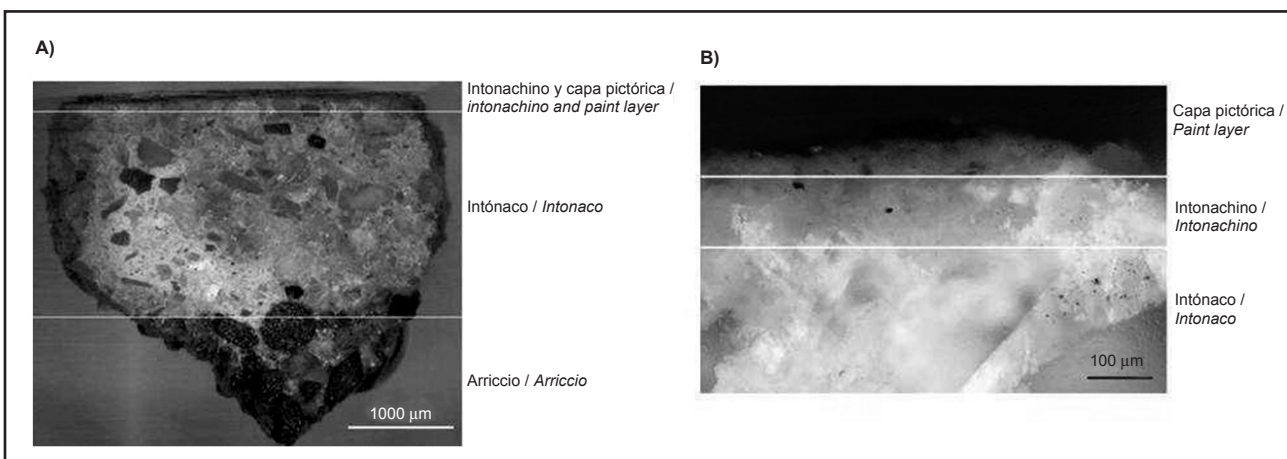
Third, the results of stratigraphic and mortars studies using instrumental techniques such as optical microscopy, scanning electron microscopy analysis with microanalysis (SEM-EDX) and X-ray diffraction (XRD) show that the wall paintings have a stratigraphy composed of at least 3 layers of mortars of different thicknesses (Figure 7), on which lie the layers of polychromy.

The lower layer of gray mortar (arriccio) identified, is made with a white binder of calcium carbonate, and silicate-based aggregate of hydrates of aluminum, silica, iron oxide, potassium, sodium and magnesium (pozzolana). Successive layers of mortar are presented in white color (intonaco and intonachino), prepared with a calcium carbonate binder and arid formed by calcite, with minor amounts of quartz, ferrocalcite, dolomite calcite and clay compounds. Intonachino is thinner and has lower arids aggregated than intonaco.

Figura 7. a) Sección transversal obtenida con microscopio estereoscópico (2x). b) Sección transversal obtenida con microscopía óptica (50x). Se observan las diferentes capas de mortero y el estrato pictórico amarillo. De arriba a abajo, capa pictórica, intonachino, intonaco y arriccio.

Figure 7. a) Cross-section obtained with optical microscopy (2x). b) Cross-section obtained with optical microscopy (50x). The different layers of mortar and the yellow paint layers are observed. From top to bottom, paint layer, intonachino, intonaco and arriccio.

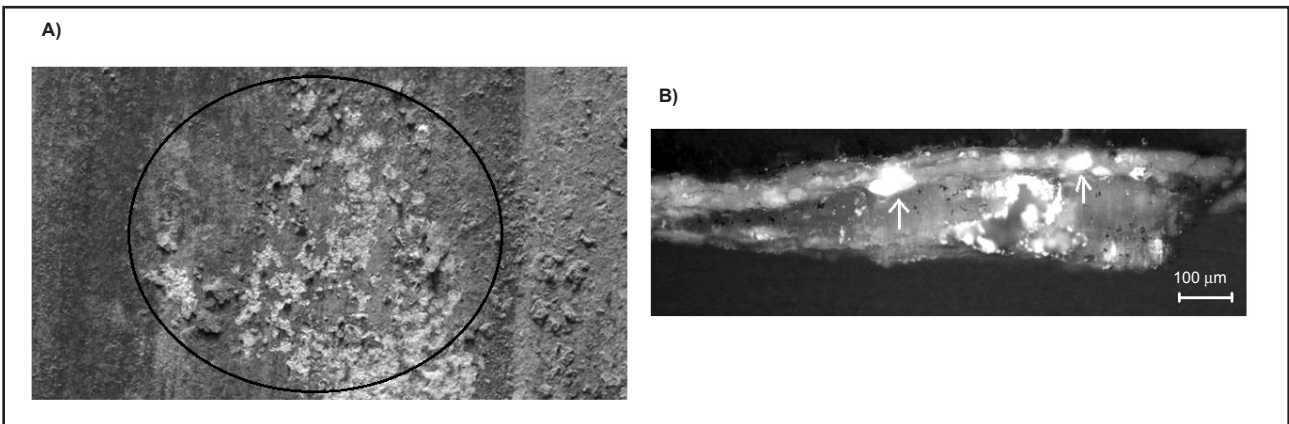
Finally, the more worrying phenomenon for the future conservation of wall paintings was detected, that is the crystallization of soluble salts below the layer of polychrome. This phenomenon affects all paint layers and their visible effects are the appearance of large areas of polychrome with a dusty appearance (Figure 8 a) and detachment of the outermost layers of paint. By optic microscopy (Figure 8 b), it was observed that the crystallization was developed inside the supporting structure, causing the detachment of the more superficial layers (sub-efflorescence phenomenon). Note that after highlighting the existence of salts at the time of a future restoration will be required a comprehensive mapping of the area to determine specific areas of involvement.

Figura 8. a) Detalle de la pintura mural presente en la casa de Ariadna en Pompeya. Se observa el fenómeno de alteración de la capa de policromía por cristalización de sales (círculo). b) Sección de una muestra de policromía roja por microscopía óptica (10x). Se observa la cristalización de sulfatos por debajo del estrato de policromía (flechas).

Figure 8. a) Detail of Ariadne's house mural painting in Pompeii. The alteration of the polychrome layer by crystallization of salts is observed (circle). b) Section of a sample of red polychrome by light microscope (10x). Crystallization of sulfates is observed below the stratum polychrome (arrows).

El deterioro que afecta a las pinturas murales de la casa de Ariadna, producido por la cristalización de sales, requiere la eliminación o la reducción de las contribuciones de estas soluciones salinas, es decir, la eliminación mecánica de los morteros utilizados en el pasado siglo para la consolidación estructural de las pinturas. Sin embargo, dado que estas pinturas murales se sitúan en su contexto original, en un sitio arqueológico al aire libre, las medidas para eliminar o reducir la concentración de contaminantes no son fáciles de aplicar ya que estos pueden provenir de las casas adyacentes o del suelo. Entre las soluciones que pueden retardar el proceso de deterioro se puede resaltar un control de los ciclos de cristalización y los mecanismos de evaporación de las soluciones salinas mediante el seguimiento de los parámetros ambientales y creación de barreras de humedad en las paredes de la casa para evitar la humectación por capilaridad.

The deterioration affecting Ariadne's house wall paintings, produced by salt crystallization, requires the elimination or reduction of the contributions of salt solutions, i.e. the mechanical removal of the mortars used in the past century for the structural consolidation of the paintings. However, since these wall paintings are placed at their original context, in an outdoor archaeological site, the measure to eliminate or reduce pollutant concentrations is not easy to apply as these can come from the adjacent houses or the floor. Among the solutions that can slow the deterioration process we may highlight a control of the evaporation-crystallization cycles through monitoring the environmental parameters and creating barriers to moisture in the walls of the house to prevent moisture by capillary.

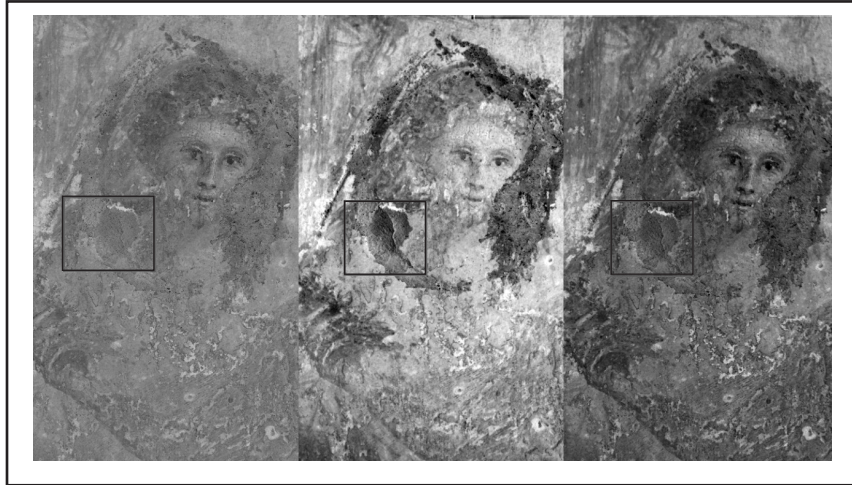
Infrared false-color photography is a useful supplementary technique for the examination and characterization of objects, especially pigment identification (35). Figure 9 is useful for a more thorough explanation of this technique, where we can see more details and a greater definition of the lines and contours that would be essential in a future restoration.

Figura 9. Comparación de reflectografía de infrarrojos. Esta figura nos permite apreciar sutilezas necesarias (por ejemplo, zona del cuadro negro) a fin de hacer juicios precisos sobre objetos arqueológicos. De izquierda a derecha: fotografía digital RGB, fotografía infrarroja (IR) y fotografía infrarroja de falso color (IR-RG).

Figure 9. Infrared reflectography comparison. This Fig. allows us to appreciate subtleties (e.g. the black square) needed in order to make accurate judgments about archeological objects. From left to right: digital RGB photograph, infrared photograph (IR) and false-color IR photograph (IR-RG).
