III Congreso de Conservación y Restauración del Patrimonio Metálico

Patologías y restauración del grupo escultórico de la fuente de las Tres Gracias de Málaga

Pathologies and restoration of a sculpture group in the fountain Tres Gracias at Malaga

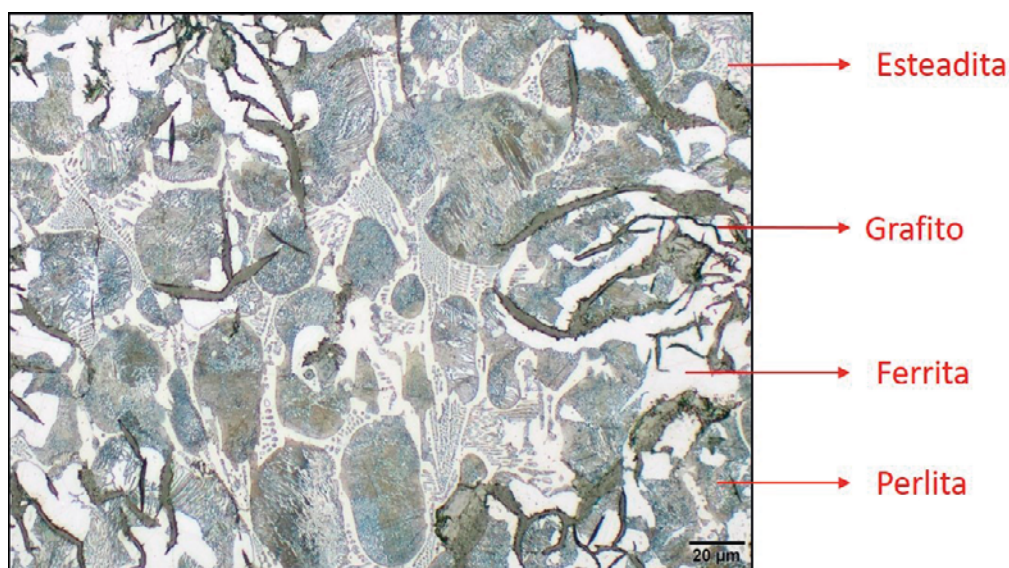
El estudio metalográfico del cuerpo de la fundición de hierro de la muestra TG-13 (microscopio metalográfico Olympus PME3) ha permitido conocer la estructura cristalina de la fundición y obtener una aproximación a su calidad como aleación, a su estado de conservación interno y a datos relacionados con su tecnología de producción. Se trata de una fundición gris (Forma I) donde se observa grafito laminar de distribución A con un tamaño de láminas equivalente a los índices 6/7 de la norma UNE-EN ISO 945. La microestructura de la matriz metálica es ferrita perlita. Además, también se detecta la presencia de esteadita, fosfuro de hierro (Fe_3P) en forma de red en el núcleo de la fundición, lo que indica un elevado contenido de fósforo en su composición (figura 1).

Figura 1. Microestructura de la matriz metálica

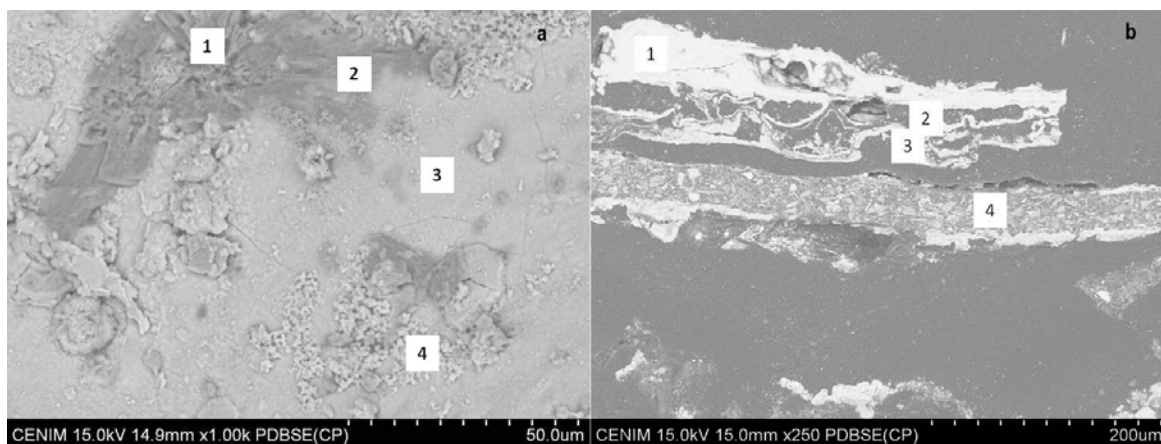
En el estudio en superficie de las costras de corrosión se ha identificado una superficie heterogénea en la que se distinguen zonas con diferente composición y textura (figura 2 a). Mediante microanálisis EDS se han interpretado estas irregularidades como depósitos de sales insolubles debido al alto contenido de calcio, productos de alteración en ambiente marino y contaminado por la presencia de cloro, sodio, bromo, potasio y azufre respectivamente; así como parte de la matriz metálica con un grado avanzado de corrosión de acuerdo a la relación de hierro y oxígeno.

Figura 2. a. Micrografía de electrones retrodispersados de la superficie de la muestra TG-3. Numéricamente se indican las zonas: 1 y 2 sales insolubles, productos de corrosión en ambiente marino y contaminado, 3 cuerpo metálico en proceso de corrosión y sales marinas, 4 óxido de hierro. b. Micrografía de electrones retrodispersados de la sección transversal de la muestra TG-9. Numéricamente se indican los estratos: 1 corrosión del cuerpo metálico y sales marinas, 2 sales marinas y polvo, 3 cuerpo metálico en proceso de corrosión y contaminación, 4 capa de imprimación

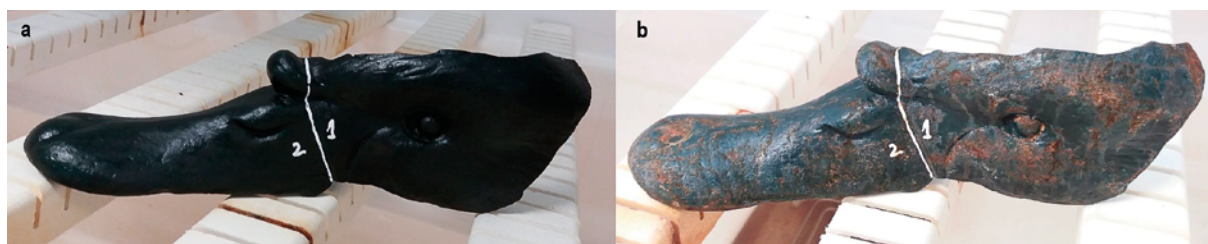
Figura 3. a. Estado de la muestra TG-14 antes del ensayo de envejecimiento en cámara de niebla salina. b. Estado de la misma muestra tras finalizar dicho estudio

Antes de proceder al siguiente ensayo de envejecimiento acelerado con niebla salina, la zona en la que se desprendió el fragmento se protegió con una laca protectora (Red Stopping off Lacquer de MacDermid). Pasadas 24 h de ensayo, la muestra presentó signos de alteración en ambas partes. Después de 48 h, y dando por finalizado el estudio, la corrosión avanzó considerablemente sin observarse diferencias apreciables entre la degradación experimentada por la zona 1 y la zona 2 (figura 3 a y b). Esto parece indicar que la capa previa de ácido tánico no es relevante a la hora de proteger el material de fundición, si bien tampoco es perjudicial.

Los tipos de protección estudiados son los siguientes: 1) ácido tánico diluido en agua seguido de dos capas de *Owatrol oil* con pigmento verde para proporcionar la cromía con la que hoy se identifica a la fuente y por último dos capas de *Incral 44* con la misma pigmentación. 2) dos capas de *Owatrol*

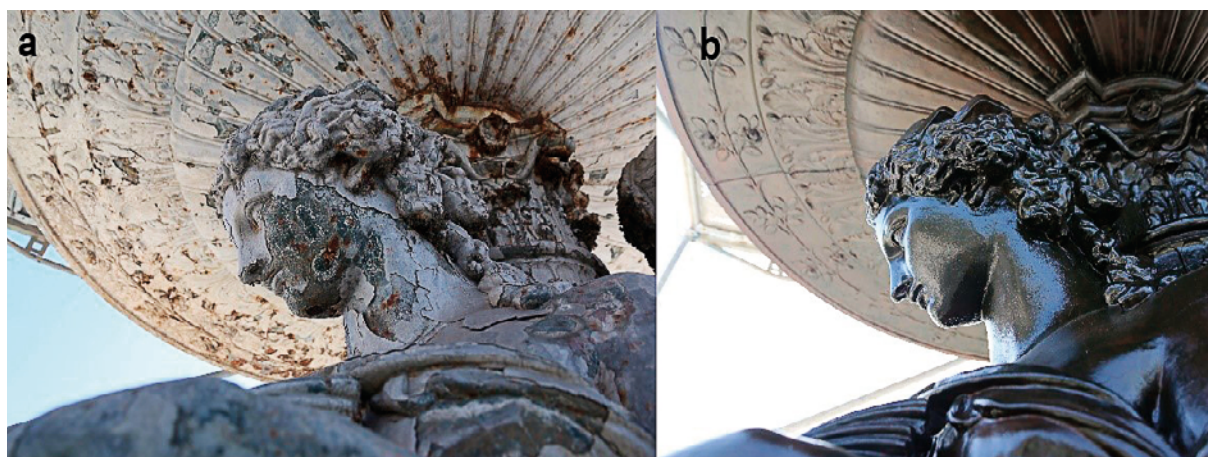
Figura 4. a. Estado de la fuente previo a la intervención de la empresa CHAPITEL. b. Resultado de la restauración realizada por dicha empresa

- La correcta conservación y restauración del grupo escultórico de la fuente hace necesaria, en primer lugar, la completa eliminación de todos los productos de corrosión del cuerpo metálico y de todos aquellos recubrimientos que este presenta. En segundo lugar, para proceder a la protección del metal se han de aplicar de forma homogénea y en capas muy finas recubrimientos que garanticen por completo la cubrición de la superficie. Finalmente, dado que el principal factor de alteración del conjunto ornamental se debe a su localización, y que por tanto no se puede suprimir, se ha de llevar a cabo un plan de conservación preventiva donde se incluya la monitorización de las condiciones ambientales del espacio y la revisión y el mantenimiento periódico de la fuente.
