Análisis de la iglesia parroquial de Santa María de Castro (Cervantes, Lugo)

REBECA BLANCO ROTEA

SANTIAGO DE COMPOSTELA
Tomo LII, 2005
ISSN: 0210-847 X

ANÁLISIS DE LA IGLESIA PARROQUIAL DE SANTA MARÍA DE CASTRO (CERVANTES, LUGO)

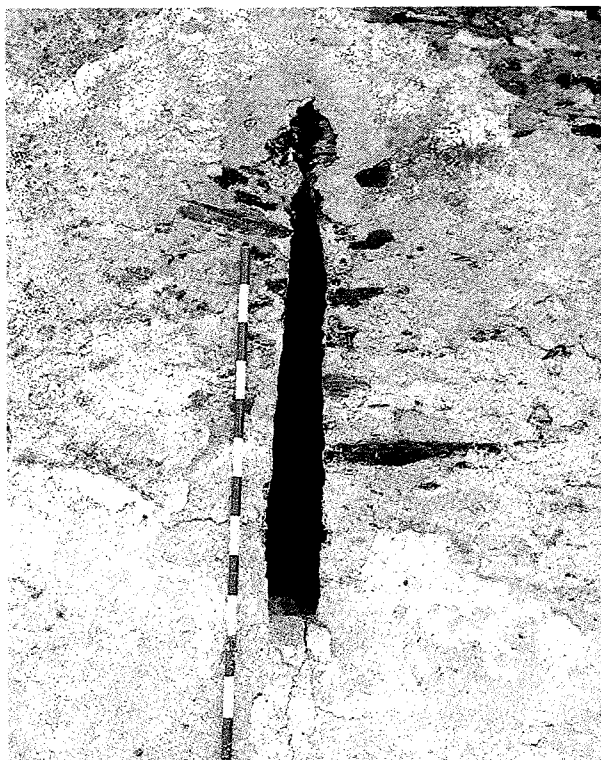
Durante la excavación del castro, el equipo detectó la existencia de unas pinturas situadas en el abocinamiento de la ventana del testero. Éstas están en bastante mal estado de conservación y destruidas en parte por el tapiado de dicha ventana por el interior del ábside. En la parte superior izquierda, se puede observar un sol dibujado en tonos rojizos sobre un fondo azulado, sobre el que también se disponen estrellas de ocho puntas. En la parte superior derecha también se observa el mismo fondo azulado con dos estrellas de las mismas características y una luna en tonos blanquecinos. Sin embargo, debemos indicar que las estrellas están desdibujadas, sólo se conserva su negativo, y el fondo azulado tampoco se aprecia apenas. Este estado, unido a su difícil visibilidad, explica que hayan pasado totalmente desapercibidas hasta el momento, por lo que no existe ningún estudio de pintura mural que las mencione.

Figura 6. Ventana del testero en cuyo abocinamiento se localizan las pinturas.

Actualmente esta parte del edificio está parcialmente cegada por un relleno de mampuestos que oculta casi por completo las pinturas. Éstas se encuentran muy afectadas por procesos de deterioro provocados principalmente por la acción de la humedad. Las infiltraciones de agua procedentes de la cubierta a través de grietas y la humedad que llega por capilaridad desde el suelo, ha provocado graves desprendimientos. Las pérdidas de adherencia y cohesión afectan tanto al mortero como a la capa de preparación y la superficie pintada. Esta falta de cohesión en su grado más extremo provoca asimismo la pulverulencia de los pigmentos. Por otro lado, la humedad funciona también como catalizador de los procesos de deterioro provocado por las sales solubles e insolubles que dan lugar a la carbonatación de las capas de preparación y a la formación de costras sobre la superficie de la pintura.

Por último y como resultado de los problemas de humedades, debemos tener en cuenta también el biodeterioro. Las colonias de hongos y algas han provocado concreciones superficiales que ocultan la superficie original.

Para la recuperación de estas pinturas sería necesario desmontar manualmente el muro con el que se ha tapiado la ventana, evitando dañar la superficie pintada en las zonas de contacto. Una vez descubierta toda la superficie ocupada originalmente por las pinturas la prioridad será eliminar aquellas causas que han provocado su deterioro. Para eliminar la entrada incontrolada de humedad será necesario aislar los cimientos del edificio, reparar la cubierta y los desagües y rellenar las grietas existentes. A continuación será preciso corregir las irregularidades del soporte de las pinturas mediante la inyección de morteros de sustitución que, combinado con presión, devolverá la homogeneidad a la superficie de las pinturas. Por último, se abordará la consolidación química de los pigmentos en caso de que exista pulverulencia y se eliminarán las costras provocadas por la acción biológica y la suciedad.

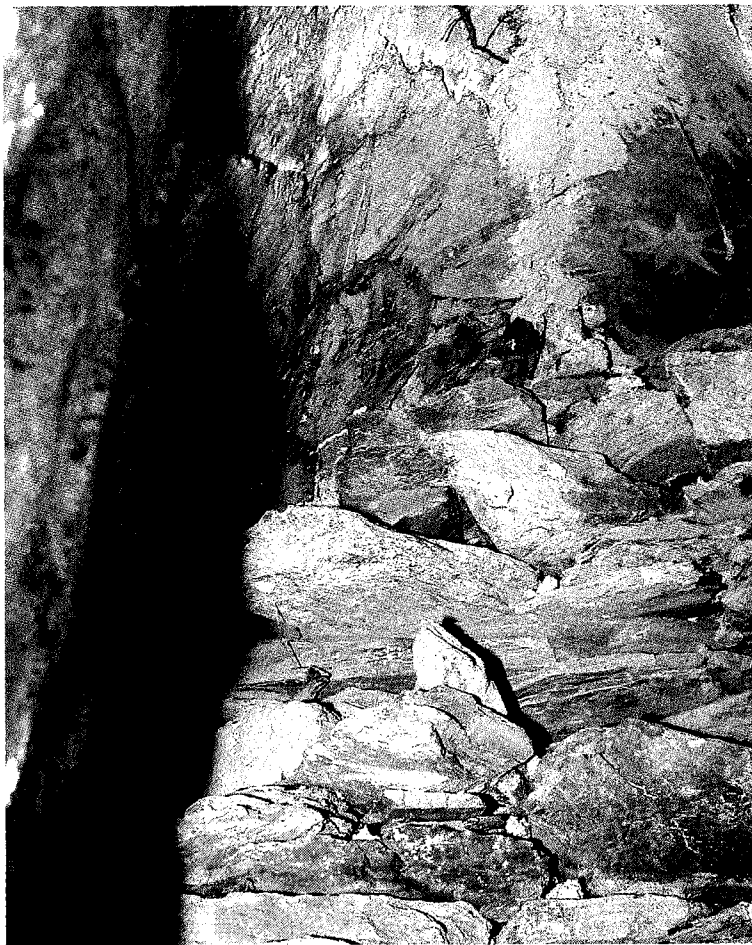
Figura 7. Detalle de las pinturas situadas en la ventana del testero.

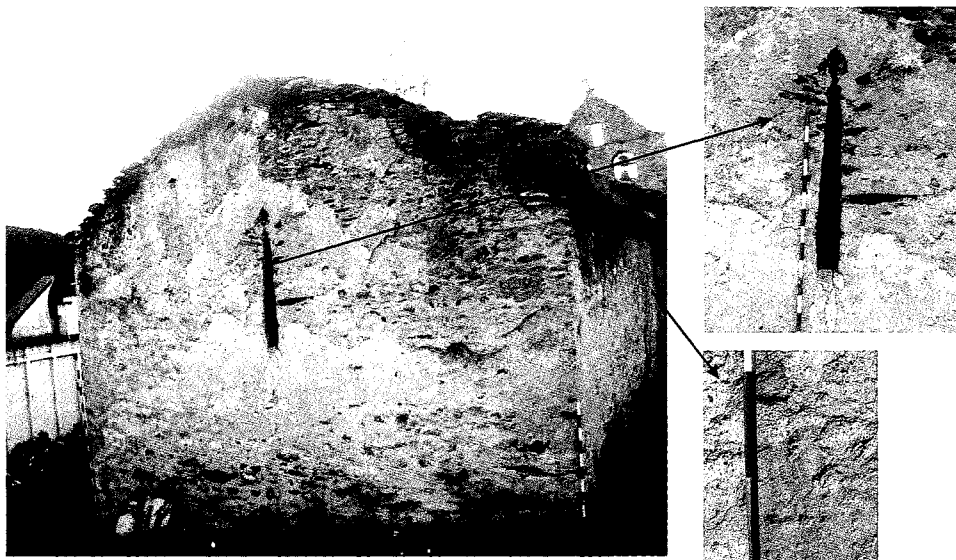
Figura 10. Alzado E del ábside con la ventana alancetada en la que se sitúan las pinturas murales; restos de estuco conservados en el alzado N del ábside.

Por otro lado, se ha documentado la existencia de restos de estucado en el exterior del ábside (ver figura 10) y en diferentes partes del segundo tramo de la nave,

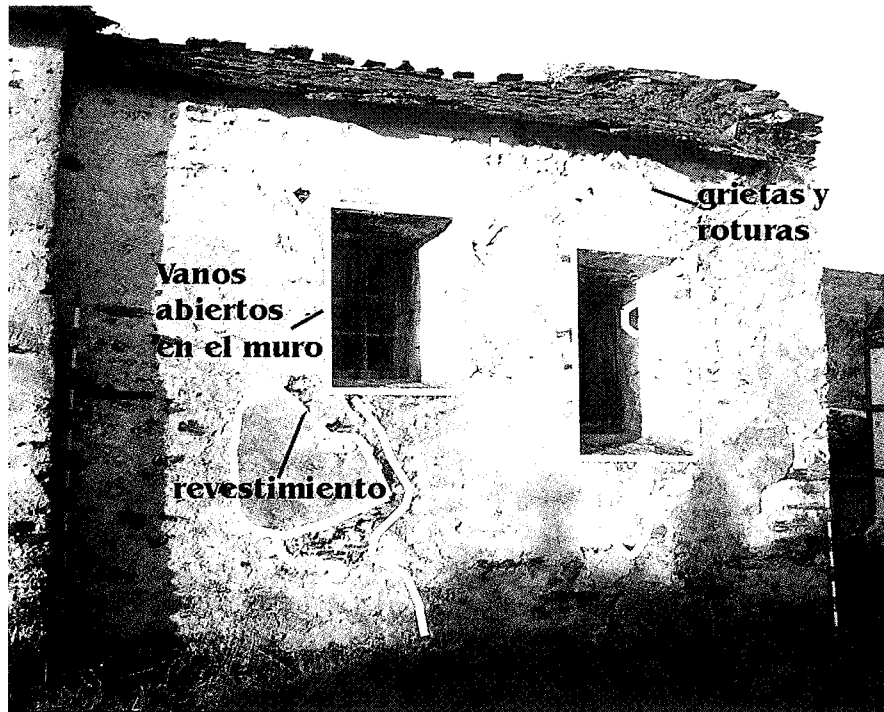
En esta fase las obras llevadas a cabo no afectan a la estructura del edificio, podrían denominarse obras menores. A lo largo del S. XIX se producen roturas importantes en los muros, motivadas en parte por las reformas llevadas a cabo en la fase anterior. Éstas afectan fundamentalmente al alzado S del edificio, debajo de las ventanas, y al ábside. En este momento se llevan a cabo las reparaciones de estas roturas, así como un nuevo revestimiento del exterior de la construcción.

Figura 16. Alzado S del ábside. En la fotografía se diferencian las ventanas abiertas en la fase anterior y las roturas y reparaciones provocadas por éstas, llevadas a cabo en esta fase.
