RUTA GEOMONUMENTAL

El Patrimonio arquitectónico de Boadilla del Monte: Palacio del Infante Don Luis de Borbón y Convento de la Encarnación

Día 5 de noviembre de 2003

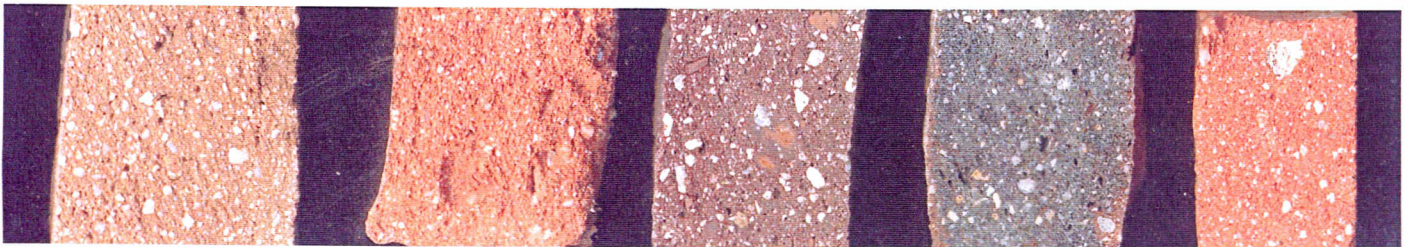
Aspecto de los diferentes ladrillos

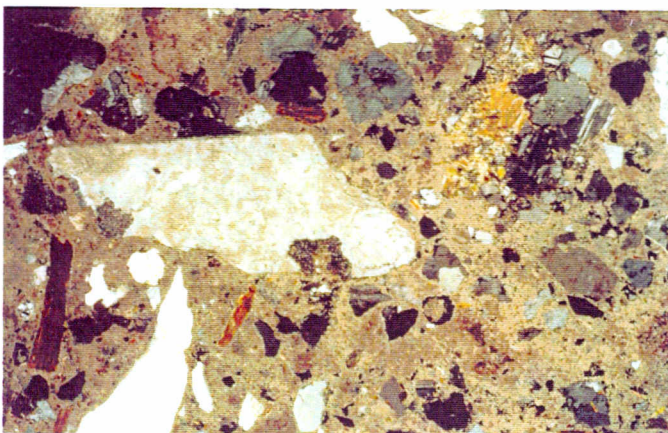
El mortero original utilizado sólo como material de agarre a ladrillos son de cal, presenta una relación árido/pasta de 2:1, composición plurimineral y tamaño medio de 1,50 mm. Los morteros de la Primera Restauración, son análogos pero con una dosificación 1:3, y tamaño medio de 1,2 mm.

Mortero original visto al microscopio

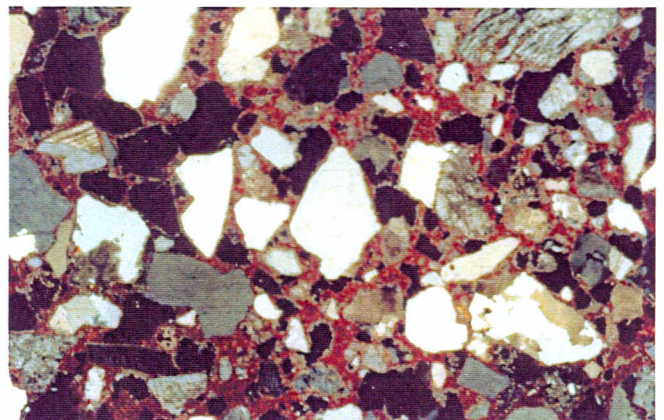
Los morteros de la restauración, también encontrados en los muros de contención de las terrazas, son análogos a los originales, pero con el árido más fino (0,4 mm) y con presencia de cemento.

Mortero restauración visto al microscopio

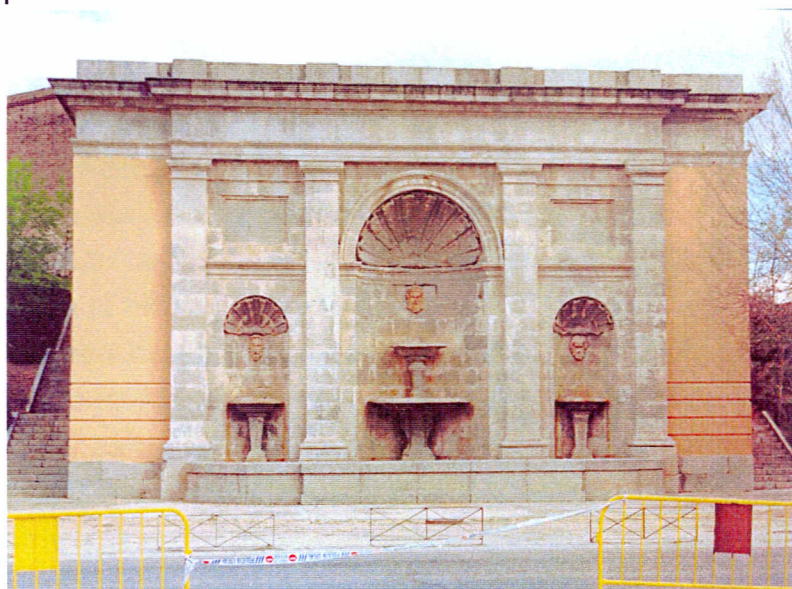
Las conducciones de hierro que van hasta el depósito de agua, son las responsables del color amarillento que puede apreciarse en el vaso y en las partes ornamentales de la Fuente. Aunque se hizo una restauración hace tres años, el continuo brotar de los caños hace que los depósitos de hierro se acumulen con frecuencia, siendo necesario realizar una limpieza profunda una vez al año.

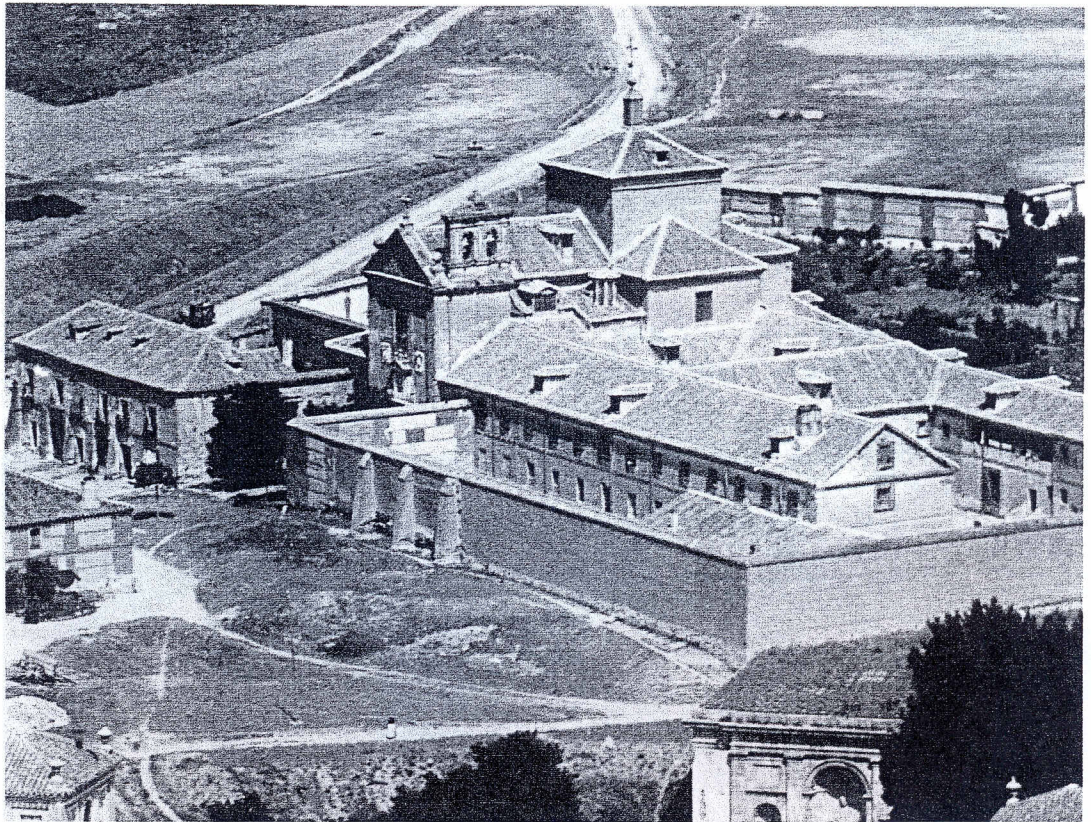
Las monjas habitaron este convento hasta la década de 1979. En 1980, el Ministerio de Cultura declaró a todo el conjunto Monumento Nacional y procedió a llevar a cabo trabajos de restauración, dado el mal estado en que se encontraba.

Aspecto del Convento antes de la restauración

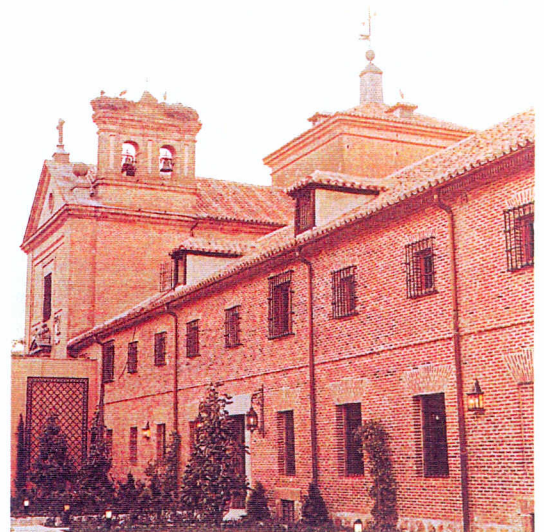
Toda la construcción es de ladrillo con un zócalo de granito. Los medallones y escudos son de piedra carbonática. En restauraciones recientes, y después del saneado de las zonas inferiores, se han instalado tubos de aireación entre el zócalo granítico y la fábrica de ladrillo, en toda la fachada principal.

Aspecto de la fachada de ladrillo después de la restauración
