ARTE Y CEMENTO

LA CASA ARABE

DE ZAFRA,

LA OTRA ARQUITECTURA

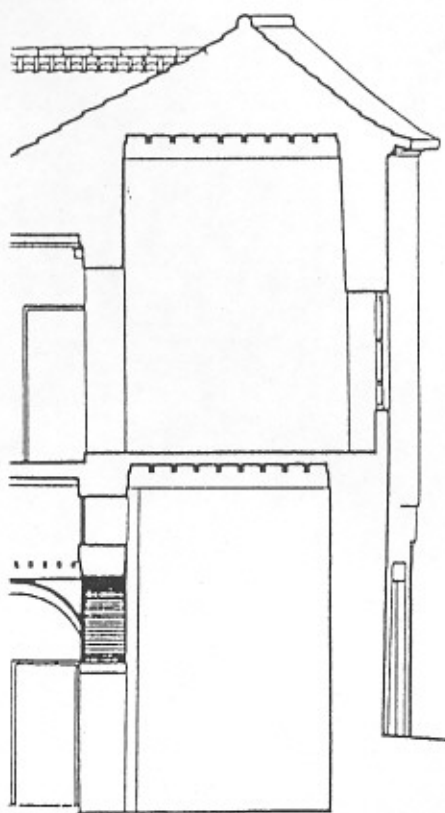
Las cubiertas, orientadas a varias aguas, han sido totalmente renovadas.

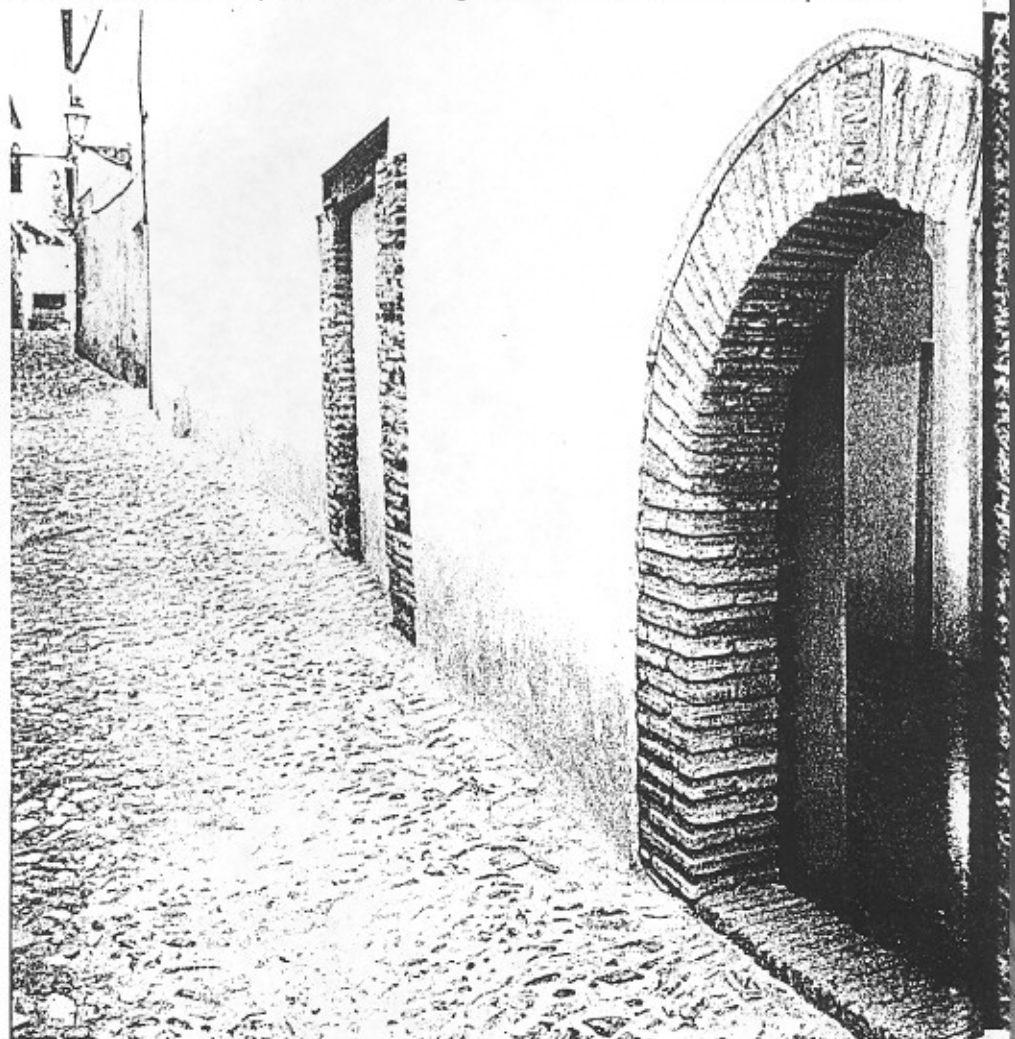
Entrada al edificio en la que se observan los gruesos muros de la construcción primitiva.
