**ESTUDIO
HISTÓRICO-ARQUEOLÓGICO
DE LA CIUDAD DE CARTEIA
(SAN ROQUE, CÁDIZ)
1994-1999**

II.3. SECTOR MEDIEVAL

II.3.2. EXCAVACIÓN DEL CORTE C.1. EL BASTIÓN DE ACCESO EN CODO DE *HİŞN QARTĀYANNA*¹

II.3.3. EXCAVACIÓN DEL CORTE C.3. LA ALMENARA¹

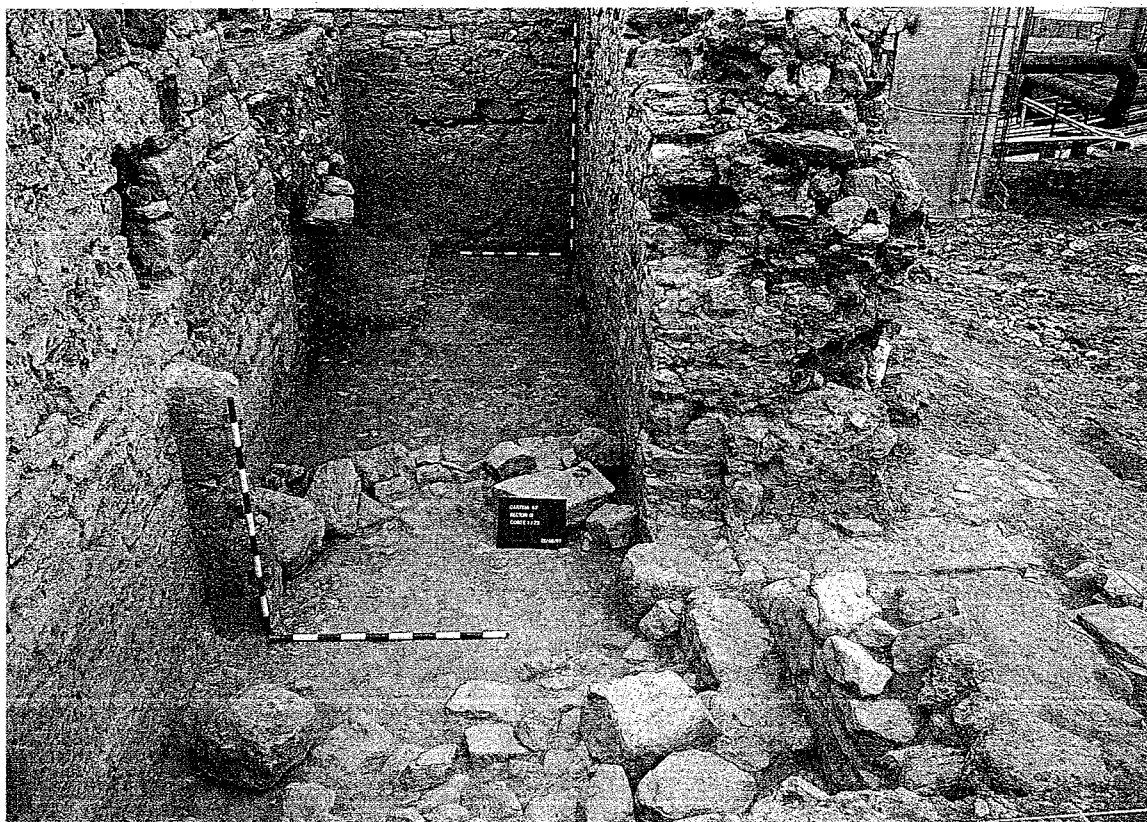
196.- Corte C.1 Interior del bastión de acceso en codo visto desde el exterior. Campaña de 1998.

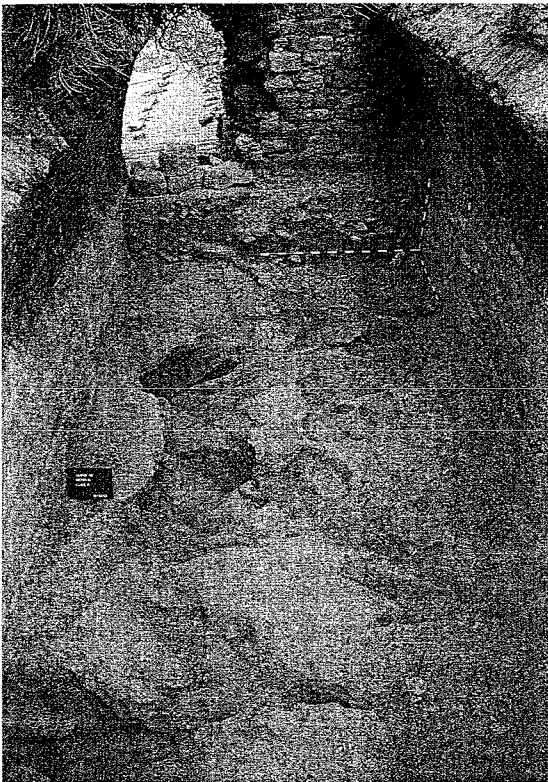
202.- Estructuras documentadas y pavimento. Corte C.3.
Campaña de 1997.
