REHABEND 2020

CODE 324

PROTOCOLS AND SAMPLING OF ANALYSIS OF MATERIALS FOR THE CHRONOLOGICAL STUDY AND INTERVENTION TECHNIQUES: TOWER PIMENTEL OF TORREMOLINOS, MÁLAGA

Pérez-Lomas, Lucía¹; Ruiz-Jaramillo, Jonathan²; García-Pulido, Luis José³

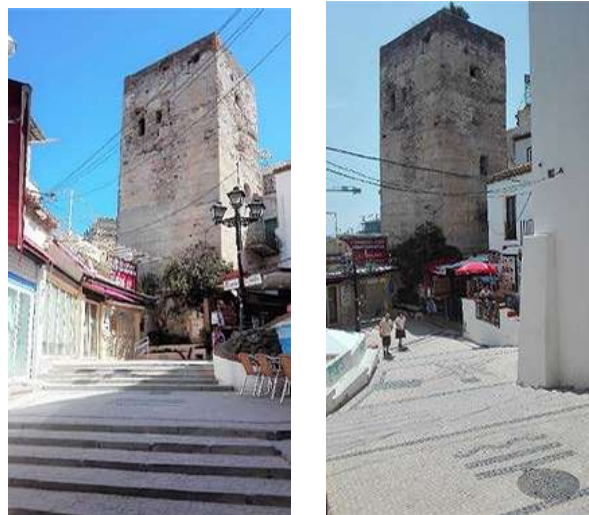
Figura 1: Estado actual de la Torre de Pimentel. Fuente: Memoria Preliminar de Análisis de estructuras emergentes del BIC Torre de Pimentel (Torremolinos)

Esta Atalaya defensiva tiene forma de prisma rectangular y una altura aproximada de 17 metros (Figura 1). Orientada de norte a sur. La mitad inferior de la torre es completamente maciza, encontrándose el primer nivel a unos 9 metros de altura y el segundo nivel a unos 14 m aproximadamente. La última planta o azotea es la cubierta, con una superficie de 24 m².

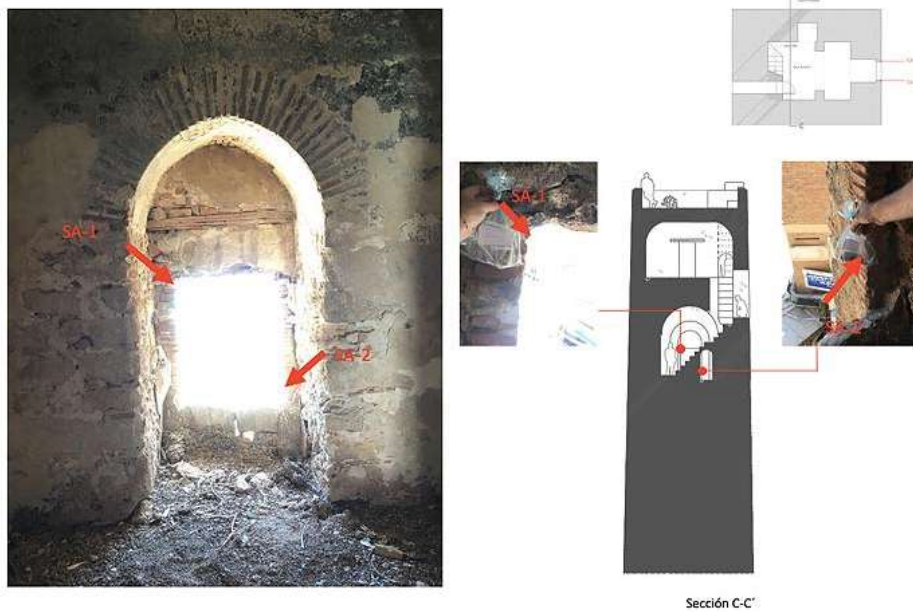
Figura 3: Muestreo en la Sala de acceso. Localización de los puntos de recogida de las muestras SA-1 y SA-2.

Se ha recogido un total de nueve muestras de mortero en diferentes localizaciones; en la planta primera - la sala de acceso - se extrajeron cuatro muestras, la SA-1 y SA-2 (Figura 3), que corresponden al mortero de juntas utilizado para formación de las jambas del hueco, mientras que en el muro opuesto se obtuvieron las otras dos muestras, SA-3 y SA-4. Pertenecen al mortero utilizado para la realización del tapial. Se observo que existía una diferencia de coloración en los distintos estratos que formaban el tapial como se puede observar en la Figura 4.
