LA CIUDAD MEDIEVAL DE TOLEDO: HISTORIA, ARQUEOLOGÍA Y REHABILITACIÓN DE LA CASA  
EL EDIFICIO MADRE DE DIOS: UNIVERSIDAD DE CASTILLA-LA MANCHA

## Restauración de casas andalusíes en Granada

Antonio ORIHUELA UZAL  
Escuela de Estudios Árabes (CSIC)

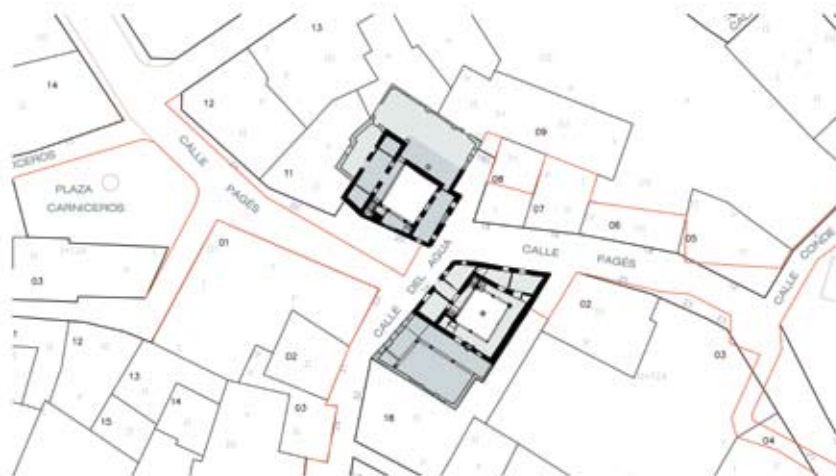
*Figura 1. Plano de la zona norte de la calle del Agua que fue afectada por la apertura de la Calle Pagés. Las alineaciones anteriores a dicha intervención se han dibujado en color rojo (según A. Orihuela).*

- Evolución del entorno urbano. Las modificaciones en el viario y en el parcelario ocasionan cambios en el acceso a las casas, que puede conducir a falsas interpretaciones de la realidad. Un caso representativo de estos cambios se ha dado en la casa situada antiguamente en la Calle del Agua, nº 37 y actualmente en la Calle Pagés, nº 20 (fig. 1). La apertura de esta última vía a fines de la década de 1930, con el objetivo de permitir una comunicación para vehículos a través del barrio del Albayzín, afectó mucho a este edificio. Fue un proyecto de microcirugía urbana que aprovechó calles existentes, ensanchándolas mediante rectificaciones de alineaciones, pero respetando las casas de interés artístico, a pesar de que se produjesen cuellos de botella por esta circunstancia, como el creado ante el edificio que aquí se analiza. La actual Calle Pagés cortó a la del Agua escindiendo, entre otras, esta casa de su extremo norte, la cual desde entonces pasó a ser denominada número 20 de la Calle Pagés. Esta vía se trazó aprovechando otras existentes y fue ampliada en este punto gracias al derribo de la casa número 35 de aquella. Tal suceso motivó la creación de una nueva fachada suroeste en la antigua vivienda número 37, donde se abrió su entrada actual. La fachada sureste, hacia la Calle del Agua, es la única que tuvo en un principio el inmueble, a pesar de haber sufrido muchas modificaciones. Tiene una parte más saliente, que se corresponde con la crujía sureste, dotada de huecos modernos colocados simétricamente. En su centro destaca un arco de herradura apuntado, enmarcado por un alfiz, y un antiguo portón de madera que no se ajusta bien a las dimensiones del vano, por haber sido traído de otro lugar. Este hueco, que permitía la entrada directa al patio a través de la antigua sala baja sureste, no es original, aunque ya existía a fines del siglo XIX. El acceso primitivo parece que estuvo en el extremo norte de su fachada a la Calle del Agua (Gómez-Moreno, 1892: 486), retranqueada respecto a la parte descrita en el párrafo precedente, posiblemente bajo el saledizo todavía existente. La fachada suroeste a la Calle Pagés presenta evidentes

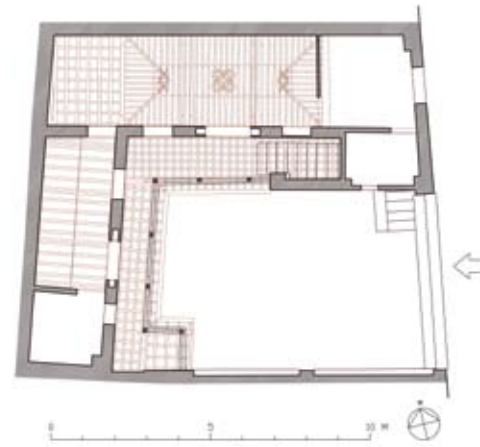
*Figura 2 - Casa morisca en la Calle de las Minas, nº 8. Planta alta con proyección de techos (según A. Orihuela).*

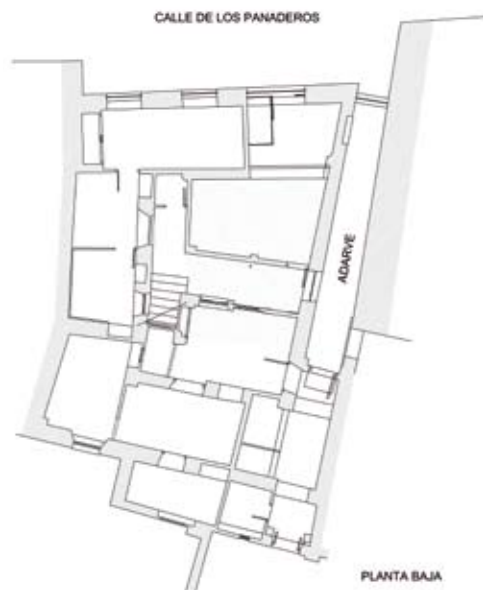
*Figura 3.- Casa morisca en la Calle Panaderos, nº 12. Planta baja con indicación del espacio inicial del patio mediante trama gris (según A. Orihuela).*

más bajas. Esta demanda produjo una subdivisión en las casas moriscas que pasaron a convertirse en plurifamiliares, albergando algunas veces a una familia en cada una de las salas principales subdivididas. Los aseos y lavaderos comunes se instalaron inicialmente bajo los pórticos del patio. Posteriormente, el aumento del nivel de vida propició el cierre de galerías para instalar en ellas los cuartos húmedos de cada vivienda: cocinas y aseos. En algún caso, como ocurre en la Calle Panaderos, nº 12, el patio también se ha visto ocupado tanto por habitaciones de las viviendas como por locales comerciales (fig. 3).

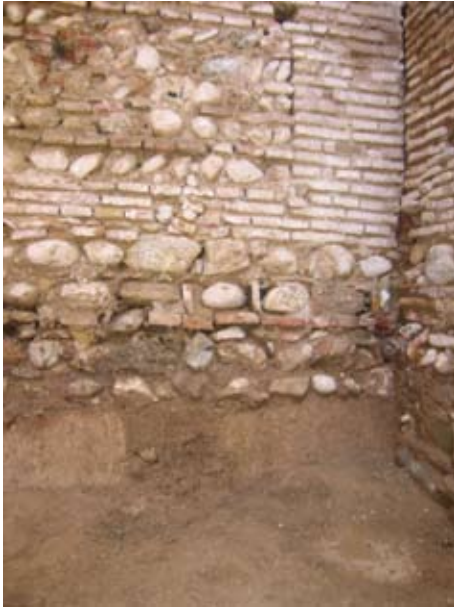
*Figura 4.- Casa morisca en la Calle de San Buenaventura, nº 2. Muro norte de la sala baja norte, donde se puede apreciar la carencia de cimientos.*

- Los sondeos y los estudios de paramentos realizados en las partes bajas de las casas andalusíes granadinas nos están demostrando que sus cimentaciones son de mala calidad, e incluso prácticamente inexistentes. Ello se ha comprobado en la reciente investigación realizada por la Escuela de Estudios Árabes en la casa de la Calle de San Buenaventura, nº 2. Los muros de su crujía principal, tanto los pertenecientes a la etapa nazarí como a la morisca (fig. 4) carecen de cimentación, ya que se apoyan directamente sobre el terreno pocos centímetros por debajo del nivel original del pavimento.

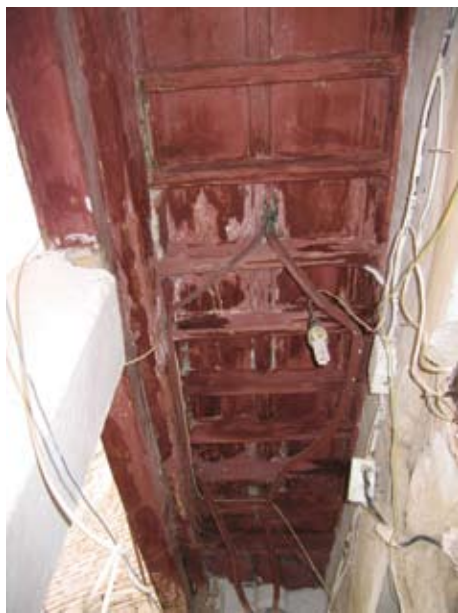
*Figura 5 .- Casa morisca en la Calle de San Martín, nº 16. Alfarje del pórtico norte con jácena suplementaria para sujetar las viguetas deterioradas.*

- Los alfarjes, techos planos que cubren las salas de la planta baja así como los pórticos y galerías, suelen presentar problemas sobre todo en estos últimos, que se incrementan por los frecuentes movimientos estructurales de vuelco hacia el patio. Es normal que se deterioren las cabezas de las viguetas de los pórticos, ya que salen hacia el patio sobrepasando a las jácenas y finalizan con terminaciones de diseño en forma de quilla. Esta situación se produce porque las galerías suelen volar algo sobre el pórtico correspondiente, con objeto de aumentar su anchura, pero desde el punto de vista estructural es una solución que ha demostrado ser peligrosa. Las citadas cabezas de las viguetas están muy expuestas a humedades procedentes de la lluvia, por lo cual, cuando se descuida el mantenimiento, se ven afectadas por pudriciones que afectan tanto a la galería como al propio techo del pórtico. La pérdida de resistencia en toda la parte final de dichas viguetas ha provocado en varias casas que se hayan tenido que cortar hasta enrasarse con la jácena, con la consiguiente recolocación de la galería a plomo con aquella, eliminado el vuelco que presentaba previamente. Incluso cuando la pudrición ha avanzado más, ha tenido que recurrirse a una solución práctica, pero poco adecuada, como es la colocación de una jácena suplementaria adosada a la cara interna de la original, con objeto de que llegue a garantizar el apoyo de zonas sanas de las alfarjías (Calle San Martín, nº 16) (fig. 5).

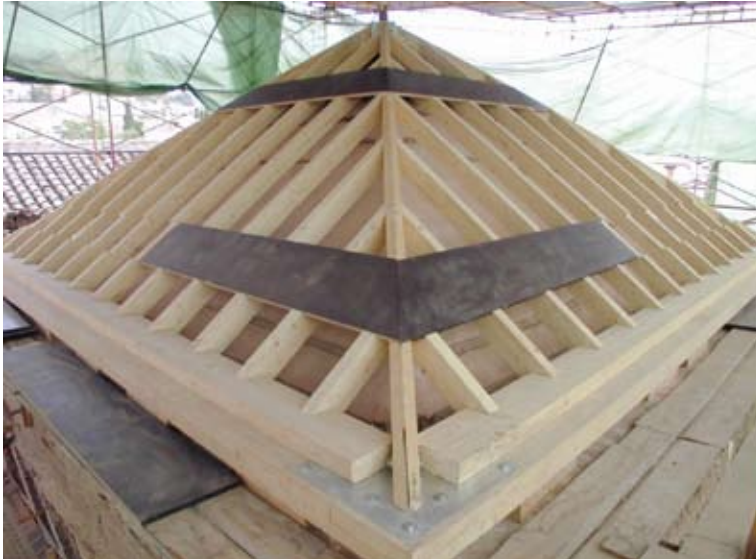
Figura 6 .- Cuarto Real de Santo Domingo. Colocación de nuevos estribos y sobrecubierta de madera laminada, durante las obras de restauración de 2002-04.

- Las armaduras de cubierta apeinazadas son al mismo tiempo decorativas y estructurales. No obstante con el paso del tiempo y la carencia de mantenimiento se llega a situaciones donde las deformaciones de sus elementos son tan grandes que se hace aconsejable la colocación de una sobrecubierta que reciba el tejado y libere a la armadura antigua de su trabajo estructural. Por otra parte, la falta o insuficiencia de atirantado suele producir deformaciones en los estribos que pueden hacer necesaria, en algunas ocasiones, la sustitución o refuerzo de éstos. En armaduras de gran tamaño estas intervenciones se pueden realizar con madera laminada, que permite obtener grandes escuadrías sin las deformaciones habituales que se producen en la madera nueva. Con este material hemos llevado a cabo la reciente colocación de nuevos estribos sobre los existentes y la reposición de la sobrecubierta en la armadura de la *qubba* del Cuarto Real de Santo Domingo, interesantísimo edificio nazarí de fines del siglo XIII ubicado en el antiguo arrabal de los Alfareros de Granada, restaurado bajo la dirección de la Escuela de Estudios Árabes en 2002-04 (fig.6).

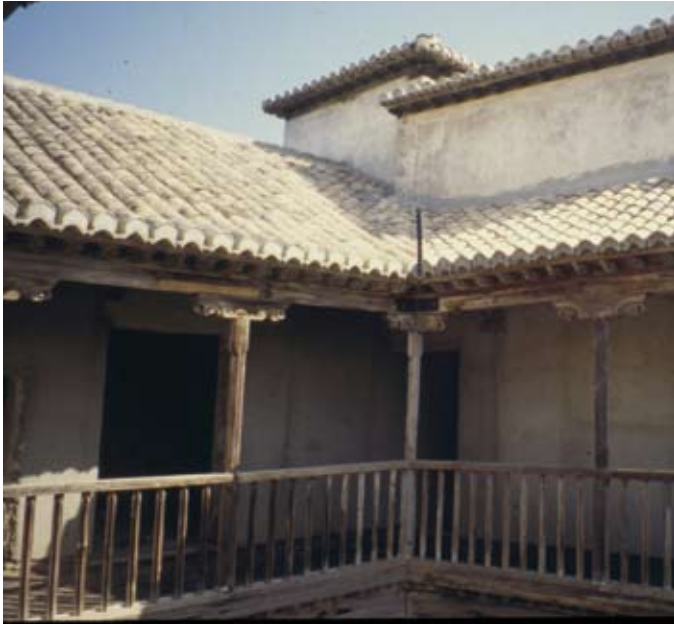
*Figura 8 . - Casa de la Calle de San Buenaventura, 7. Unificación de tejados de la crujía y galería del lado norte, en la intervención de fines de la década pasada.*

desarrolladas en la Alhambra, en las que se solía independizar el tejado de cada espacio interior, como ocurrió en la zona oriental del Palacio de los Leones. El deseo, carente de justificación histórica, de diferenciar ambos tejados ha obligado en ocasiones a rebajar la pendiente del correspondiente a las galerías hasta un nivel por debajo de lo correcto para el buen funcionamiento del mismo. En las obras de restauración parcial realizadas en la casa de la Calle de San Buenaventura, nº 7, a fines de la pasada década se pudo recuperar la continuidad de tejados de la crujía y la galería del lado norte, que habían sido independizados en la década de 1970 (fig. 7-8).

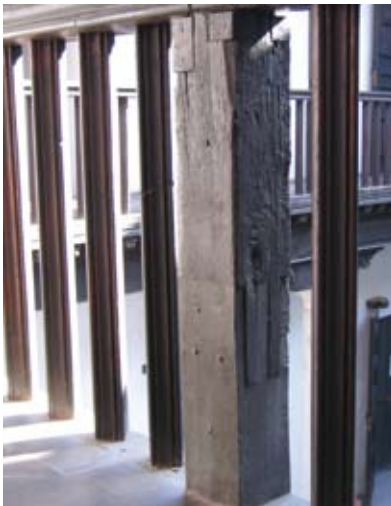
*Figura 9 . - Casa del Chapiz. Restauración de la parte baja de un pie derecho en la galería norte del patio septentrional, dirigida por Torres Balbás en 1930-32.*

- Los pies derechos son los elementos más vulnerables de las galerías. Tienen sección cuadrada desde el suelo hasta el contacto con la parte baja del pasamano de la balaustrada, desde donde continúan hacia arriba con sección circular u ochavada. Sus partes inferiores sufren los efectos de la humedad y en algunas ocasiones han sido recortadas, por lo que se encuentran casas con pies derechos reutilizados en los que el cambio de sección no coincide con el pasamano. Incluso en alguna intervención no se ha comprendido esta circunstancia y se han reproducido los pies derechos que faltaban copiando otros existentes reutilizados de forma incorrecta. En el patio septentrional de la Casa del Chapiz hay un buen ejemplo de restauración de pies derechos, mediante una prótesis en su parte inferior unida a la parte conservada mediante un ensamble en horquilla reforzado con clavos metálicos (fig. 9).

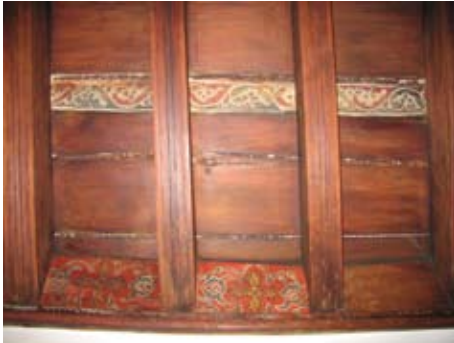
*Figura 10.- Casa en el Callejón de San Luís Alto, nº 9. Restauración de pinturas en la armadura de la sala alta norte.*

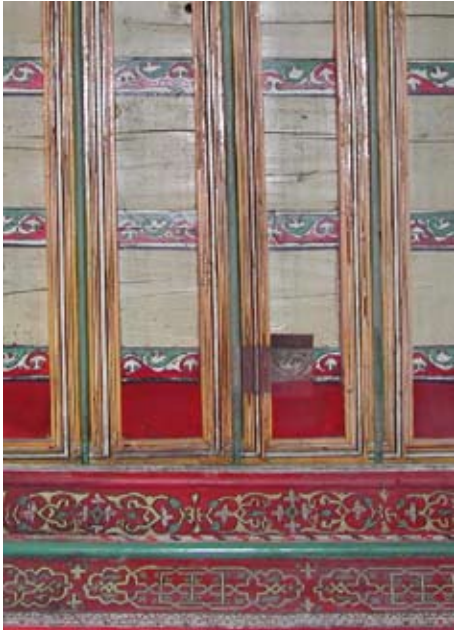
*Figura 11.- Casa en la Cuesta de las Tomasas, nº 12. Prueba de retirada de pintura moderna en la armadura de la sala alta norte, repintada en la década de 1970.*

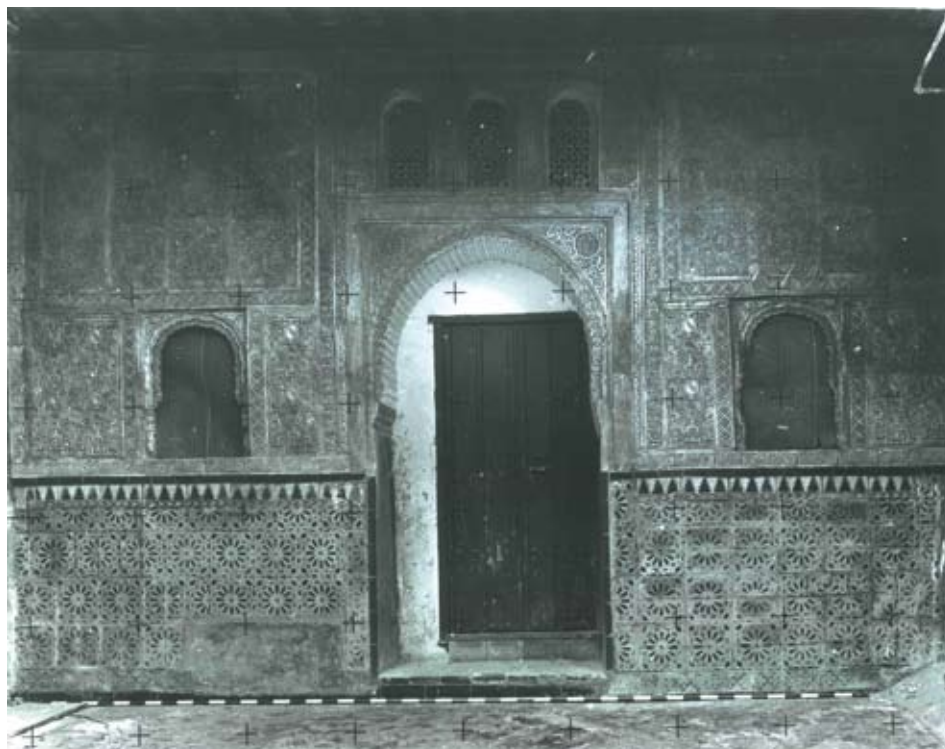
*Figura 12.- Casa en la Cuesta de la Victoria, nº 9. Portada de la sala baja oeste rodeada de yeserías historicistas.*

Cuando concurren todas estas circunstancias lo más aconsejable es la retirada de estas yeserías contemporáneas, y la consolidación de las originales, con objeto de que éstas recuperen su verdadera importancia. Con este criterio se ha actuado recientemente en la casa de la Cuesta de la Victoria, nº 9, donde junto a la portada original hacia el patio de la sala baja oeste se colocaron hace unos cien años una colección de yeserías, que unidas a un zócalo de azulejos, cubrían todo el paramento. Incluso se habían instalado arquitos de ventana en los vanos de las alacenas, una vez abiertas hacia el patio. La eliminación de todos estos elementos historicistas y la reconstrucción de los tabiques que cierran las alacenas, ha devuelto a la portada su valor como elemento que concentra la riqueza decorativa en el eje principal del patio (fig. 12-13).

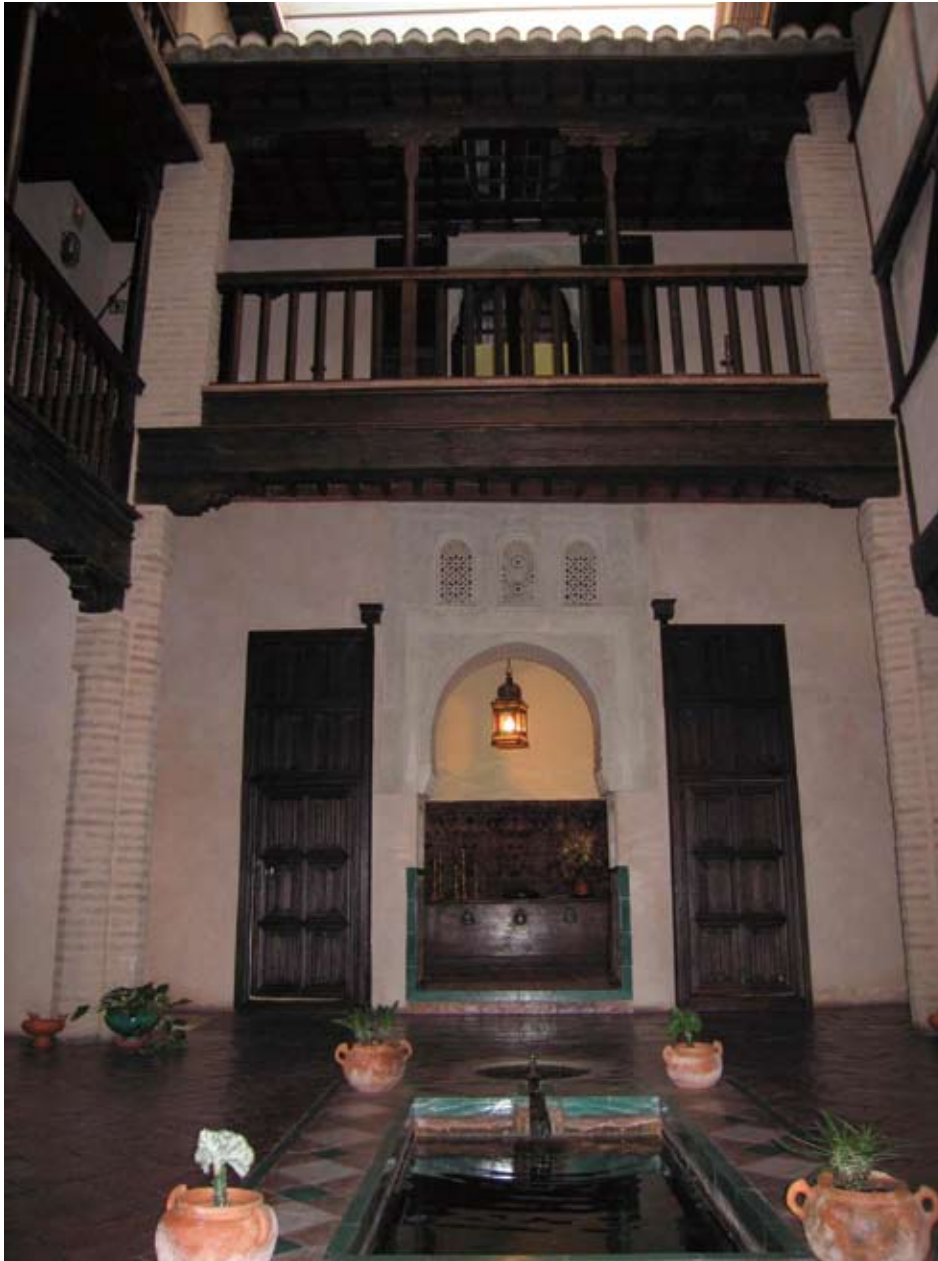
Figura 13.- Casa en la Cuesta de la Victoria, n° 9. Portada de la sala baja oeste una vez retiradas las yeserías historicistas en la intervención del año 2001.

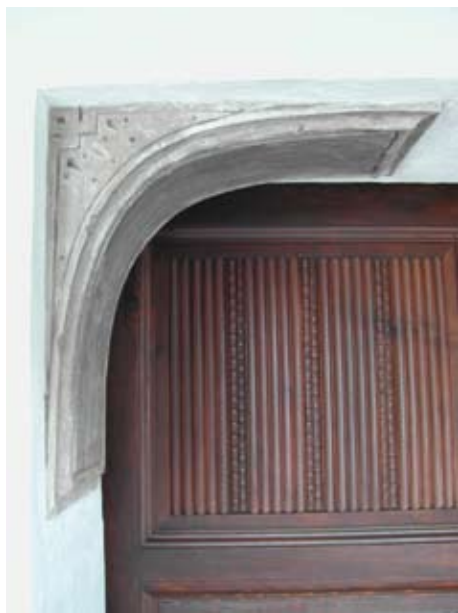
*Figura 14.- Casa en el Callejón de San Luís Alto, nº 9. Ménsula de yeso en la puerta de la sala alta norte.*

Las casas de los moriscos de Granada suelen tener arcos de yeso en la puerta de la sala o salas principales de la planta baja. Sin embargo, en las homólogas de la planta alta, como los techos de las galerías suelen tener poca altura, no hay espacio para desarrollar arcos en las puertas. En su lugar el ornamento del vano se reduce a unas simples ménsulas de yeso, con una mínima decoración tallada, en las esquinas superiores del mismo, como se puede observar en las casas del Callejón de San Luís Alto, nº 9 (fig.14) y de la Calle de San Martín, nº 16. En algunas ocasiones esta circunstancia no ha sido comprendida por los diversos agentes que intervienen en la restauración y las ménsulas han sido desmontadas, considerándose que se trataba de elementos añadidos en períodos posteriores carentes de valor.

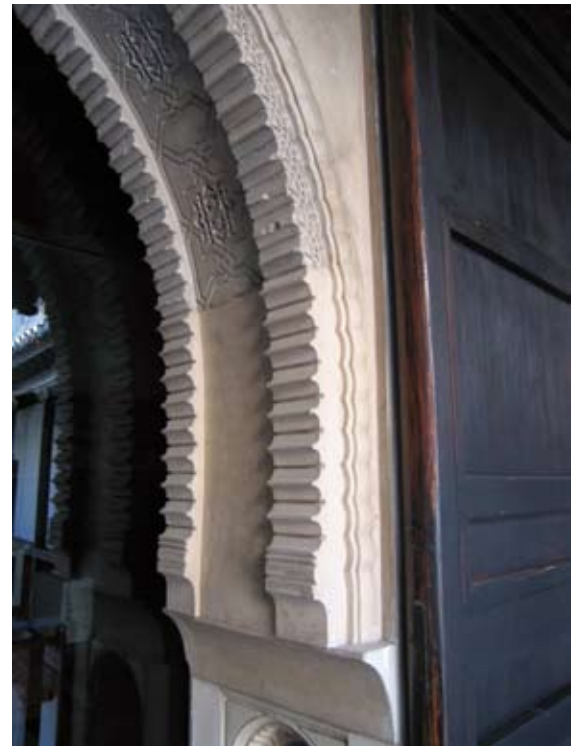
*Figura 15 .- Casa del Chapiz. Restauración de yeserías en la portada de la sala alta sur del patio septentrional, dirigida por Torres Balbás en 1930-32.*

La restauración de yeserías mediante la técnica de la reintegración de la imagen fue introducida en Granada por Torres Balbás desde sus primeras intervenciones en la Alhambra en el año 1923, y continuada en sus obras sobre casas andalusíes en otros lugares de la ciudad (Daralhorra, Casas del Chapiz y de los Girones). Consiste en completar los volúmenes y las líneas básicas que definen la geometría, aunque no la decoración. Se reproducen de forma simplificada las impostas y el perfil angrelado de los arcos, pero no la ornamentación de atauriques de sus albanegas ni la de mocárabes que puede decorar las impostas (fig. 15).

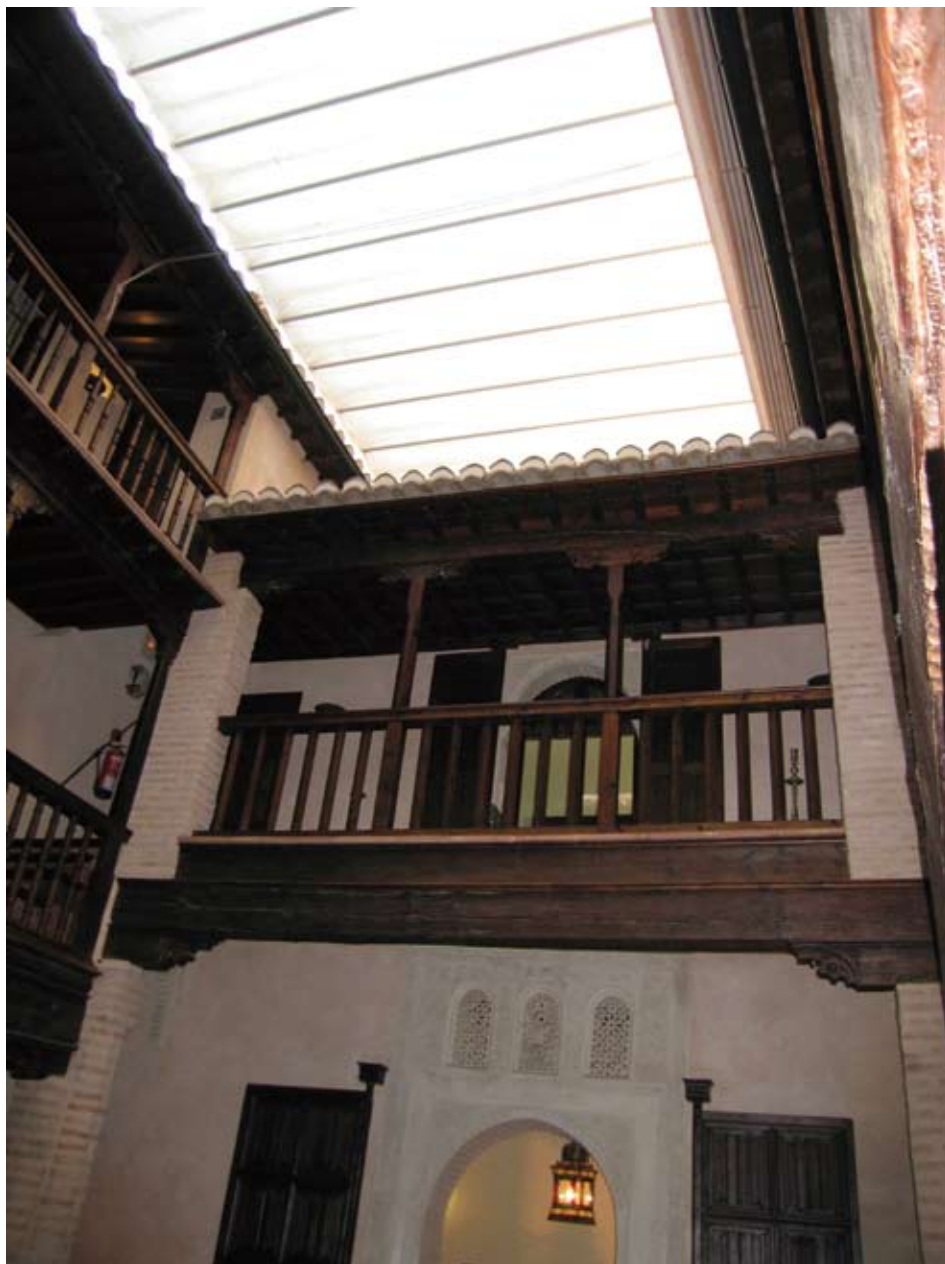
*Figura 16.- Casa en la Cuesta de la Victoria, nº 9. Colocación de un toldo de fibra plástica sobre otro tradicional en la intervención del año 2001, para facilitar la climatización del patio.*

Una solución muy interesante es la realizada en la casa de la Cuesta de la Victoria, nº 9, para su conversión en un pequeño hotel, obra dirigida por el arquitecto D. Carlos Sánchez Gómez, que fue galardonada con el Premio Europa Nostra del año 2001. Se climatizó el patio con suelo radiante bajo la solería de baldosas de cerámica y se colocaron dos toldos practicables. El inferior es el habitual de tejido de fibra vegetal, cuya función es la defensa ante los rayos solares. Sobre él se instaló otro de fibra plástica impermeable Polyplan de CENOTEC, para derivar el agua hacia un sistema de canalones y bajantes ocultas que comparte con el tejado. Al mismo tiempo, la acción conjunta de los dos toldos como aislantes térmicos del patio resulta bastante eficaz, a pesar de que no se puedan ajustar totalmente a los aleros que definen el ámbito descubierto del mismo. De este modo se obtienen los beneficios de la cubrición y climatización del patio, sin perder la posibilidad de mantenerlo a cielo abierto cuando las condiciones climatológicas así lo aconsejen (fig.16).
