ANTONIO ALMAGRO GORBEA

EL PALACIO OMEYA  
DE  
AMMAN

LA ARQUITECTURA

Arquitecto de la Dirección General de Bellas Artes

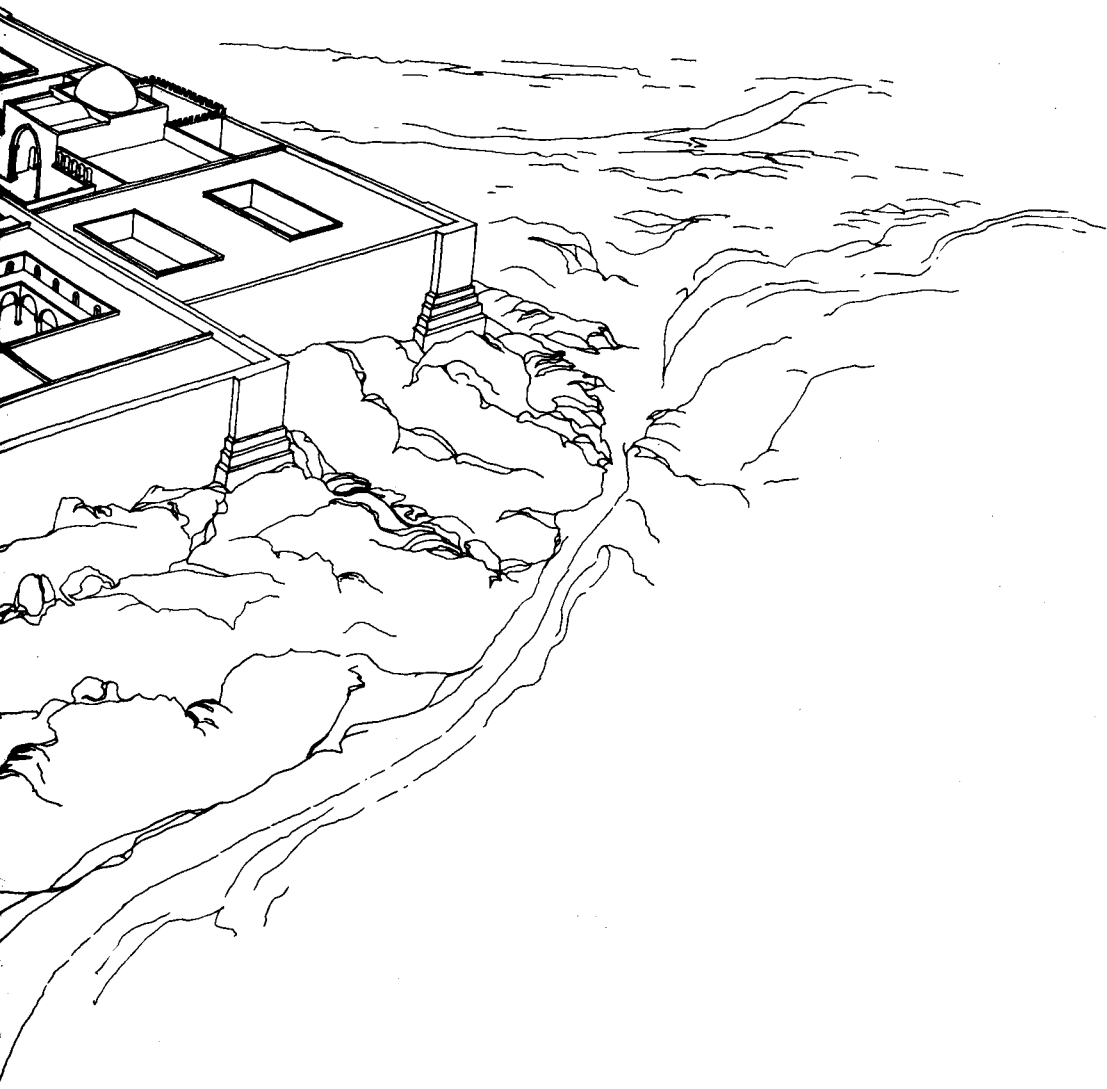
Fig. 4.—Perspectiva de la reconstrucción del palacio.

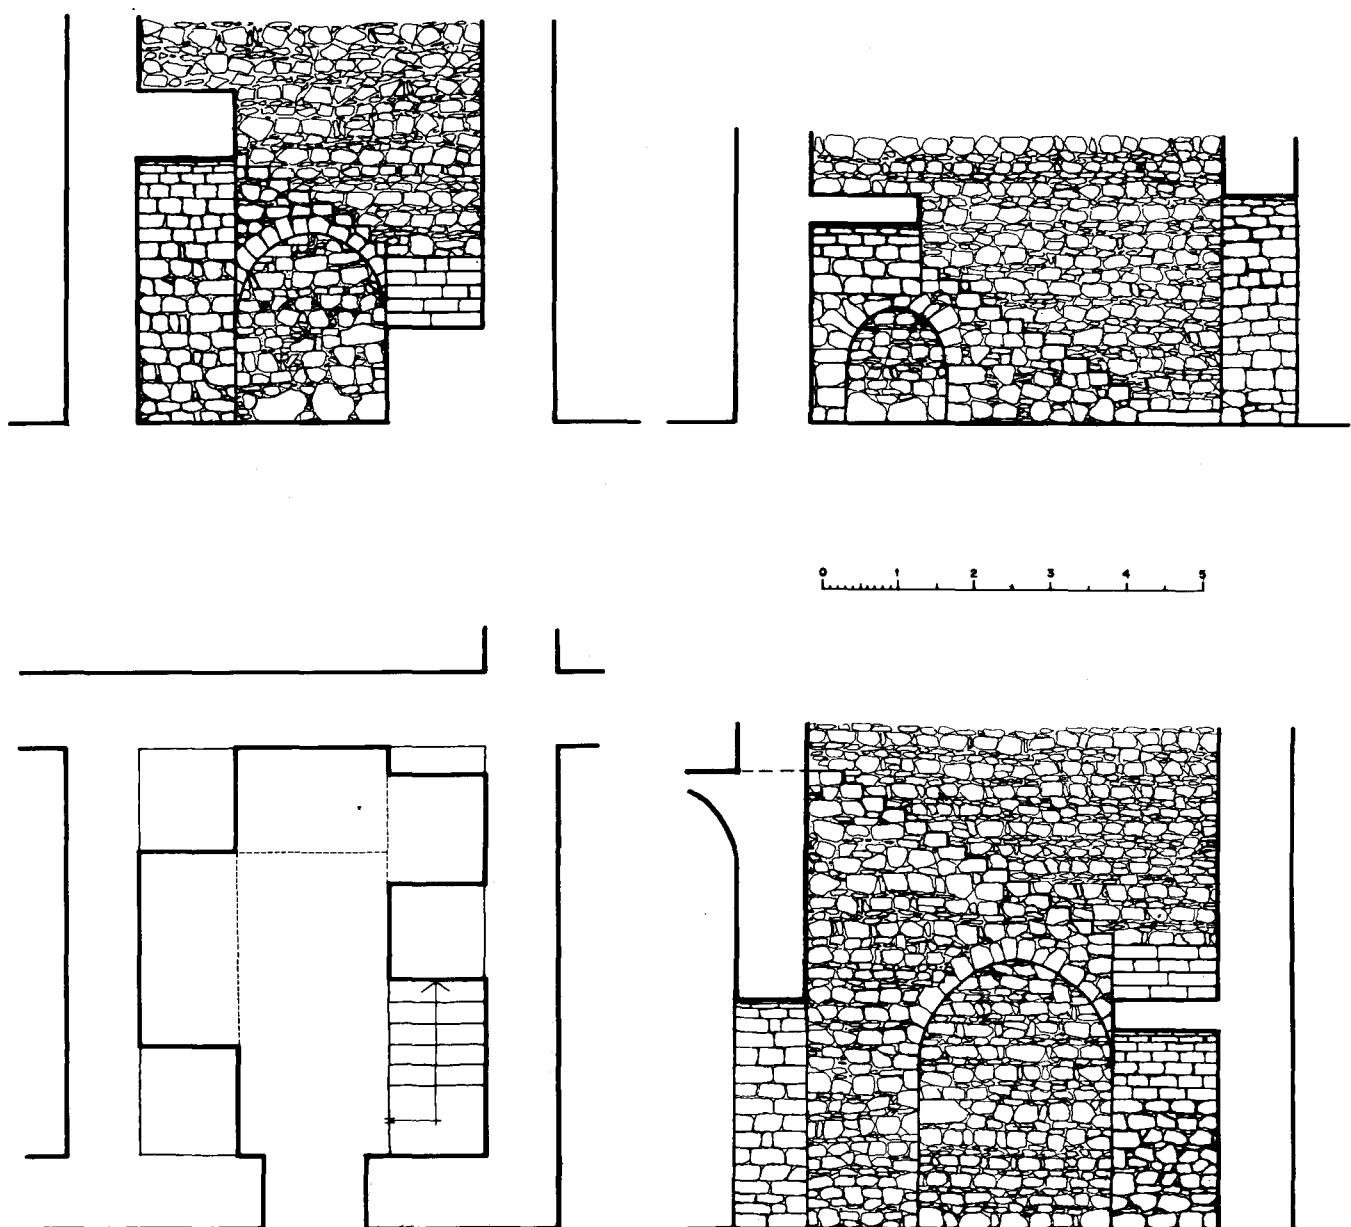
Fig. 38.—Planta y alzados reconstruidos de una escalera de los edificios omeyas del área del témenos.  
 صورة ٣٨ - مخطط أرضي ، وواجهة تصويرية عن السلالم الأموية في الساحة الرسمية .
