Lám. I.a.—Vista aérea de la ciudadela de Ammán desde el sur.  
لوحة ١ أ - منظر جوي لقلعة عمّان ، مأخوذة من الجنوب .

Lám. I.b.—Vista aérea del palacio omeya desde el oeste en 1939. (Foto RAF)  
لوحة ١ ب - منظر جوي لرقعة القصر الأموي من الغرب في عام ١٩٣٩ (تصوير راف) .

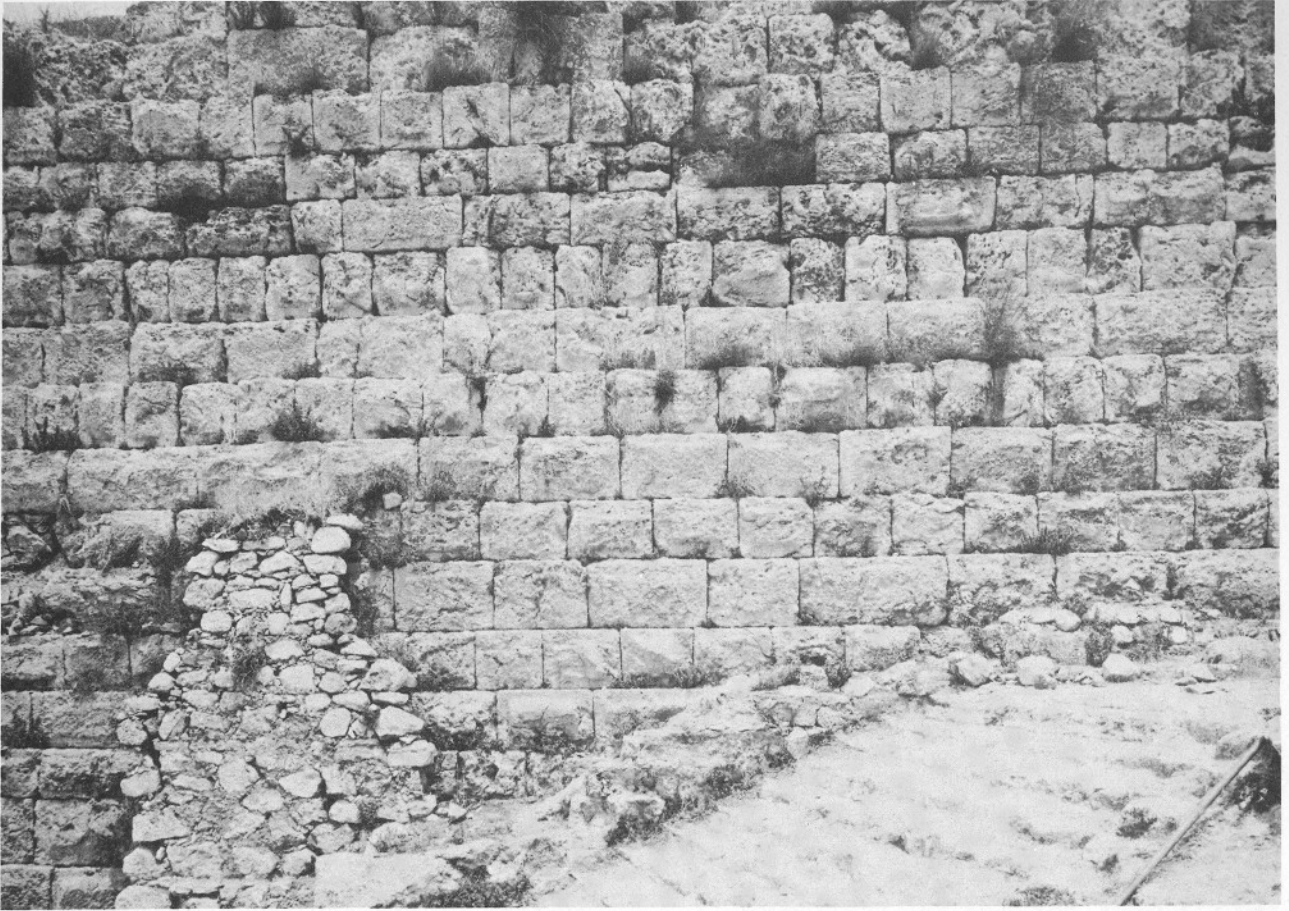
Lám. 7.a.—Detalle de la muralla occidental con restos del talud postizo de época omeya.  
 لوحة ٧ أ - تفاصيل السور الغربي مع باقيا المنحدر المضاف في عصر بني أمية .

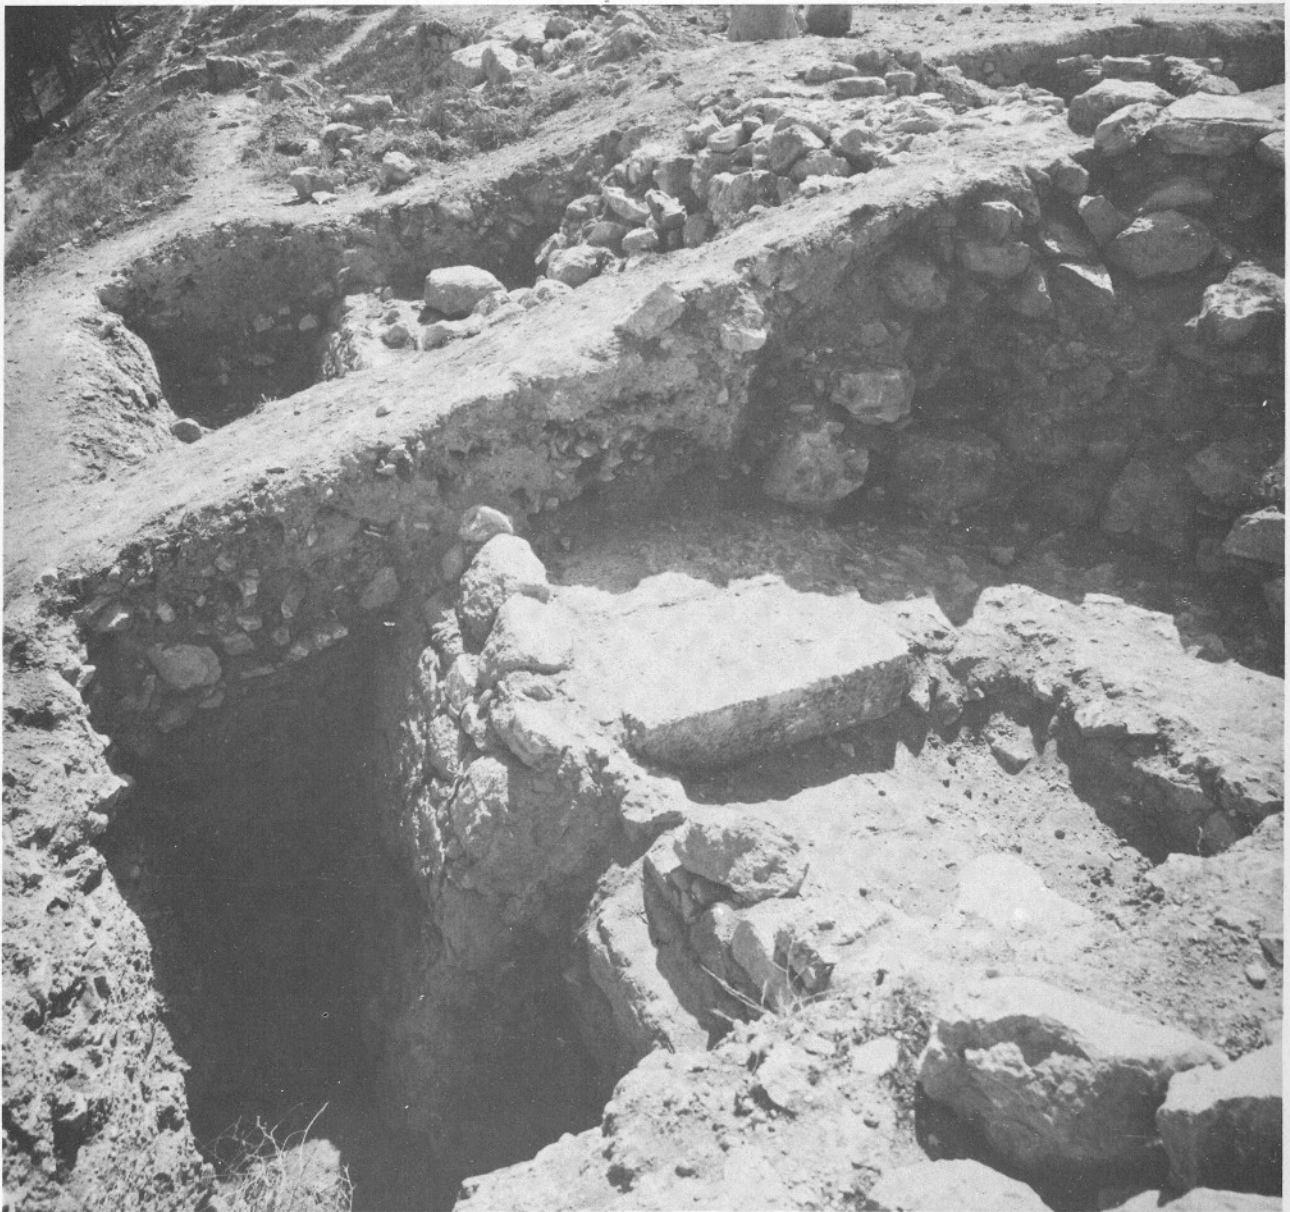
Lám. 9.b.—La muralla con su talud exterior adosado según aparece en el ángulo sureste del recinto. (Con autorización del Dr. F. Zayadine.)

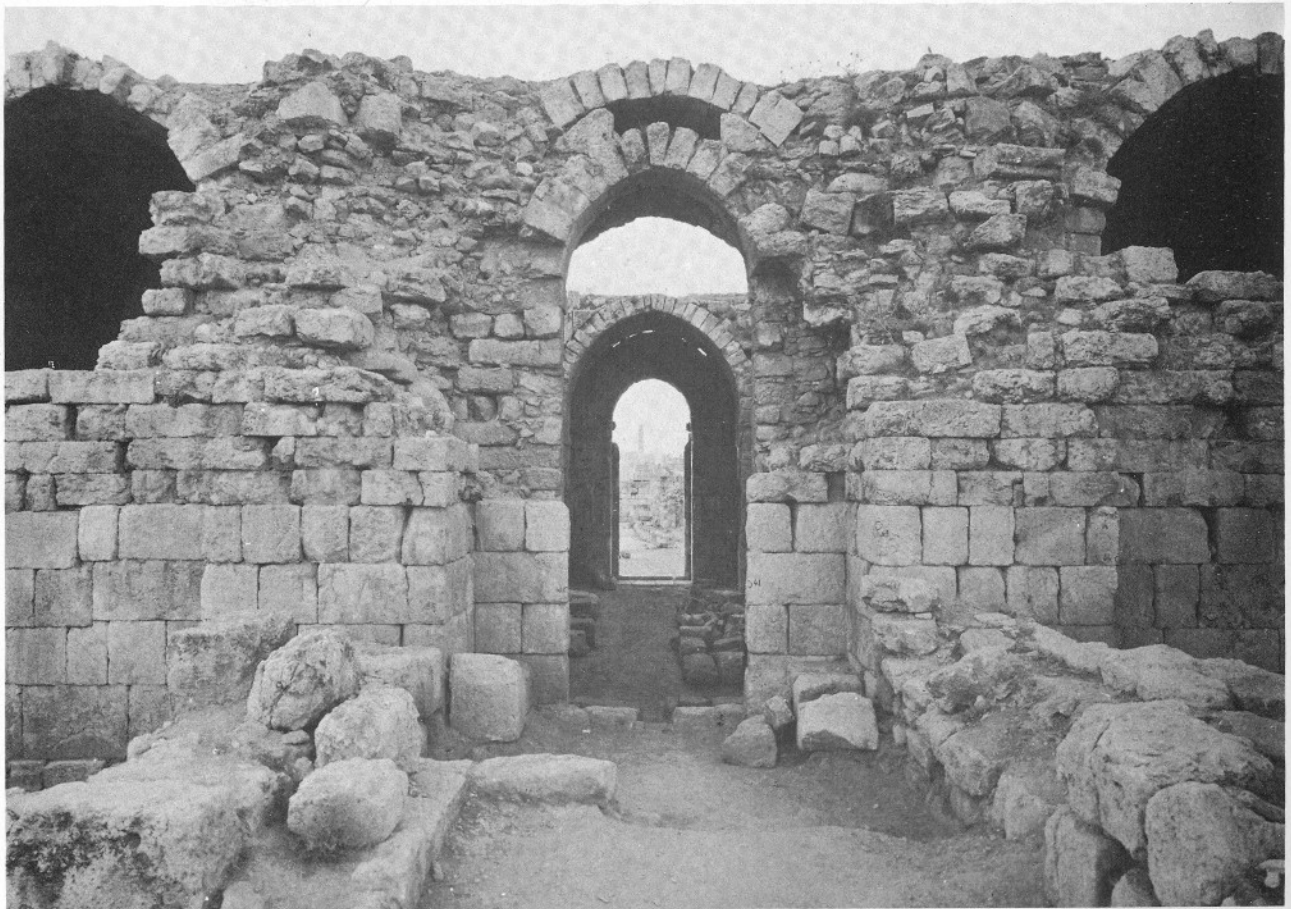
Lám. 11.b.—Detalle de la parte central y puerta de la fachada sur del vestíbulo.  
لوحة ١١ ب - تفصيل للصالة الوسطية ومدخل الواجهة الجنوبية .

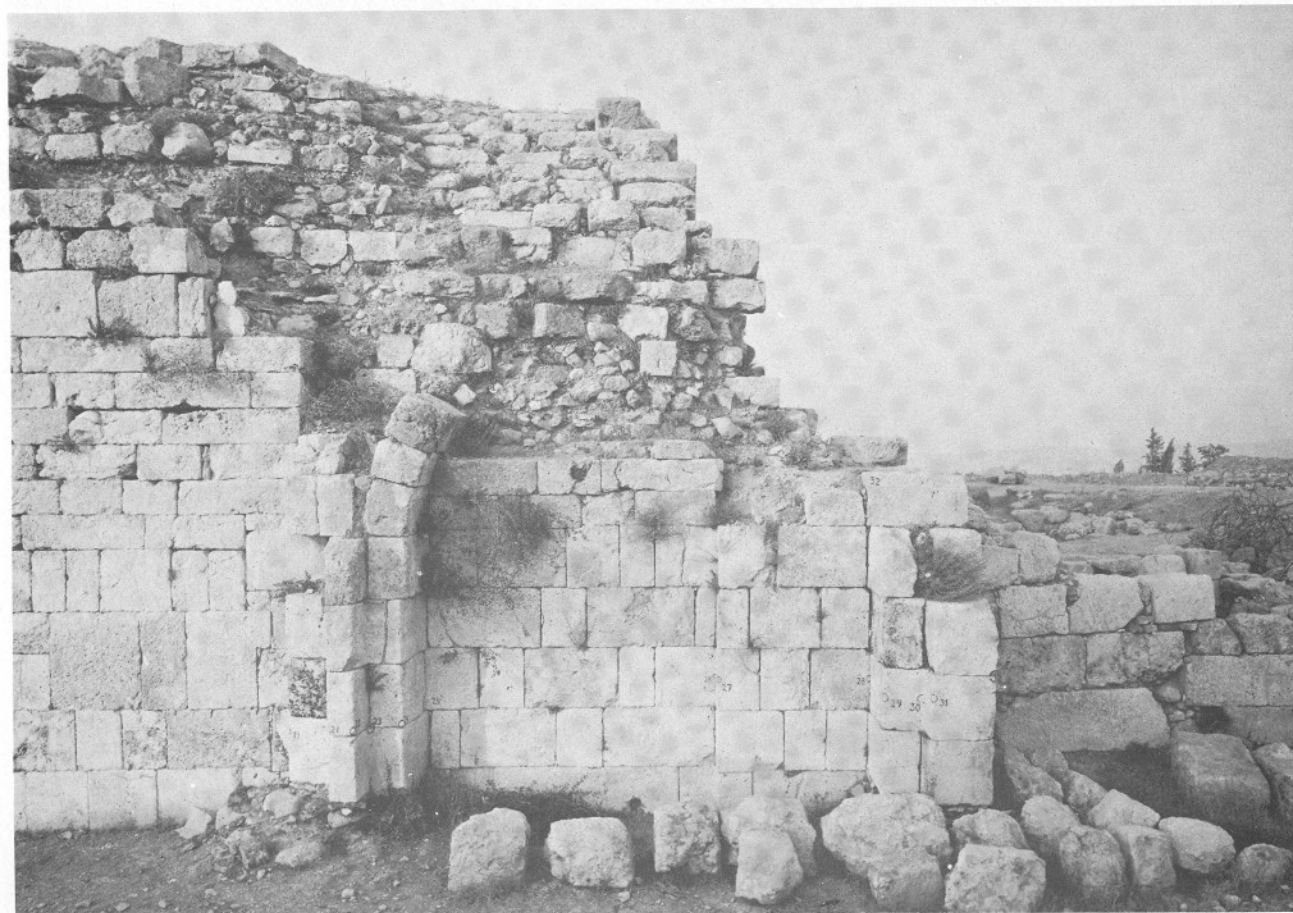
Lám. 16.b.—Detalle de las jambas y arco adosados al muro occidental del vestíbulo correspondientes a la habitación O 1.  
لوحة ١٦ ب - تفصيل قائمتي الباب ، والقوس المتاخم للجدار الغربي للديوان والتابع للغرفة O 1.

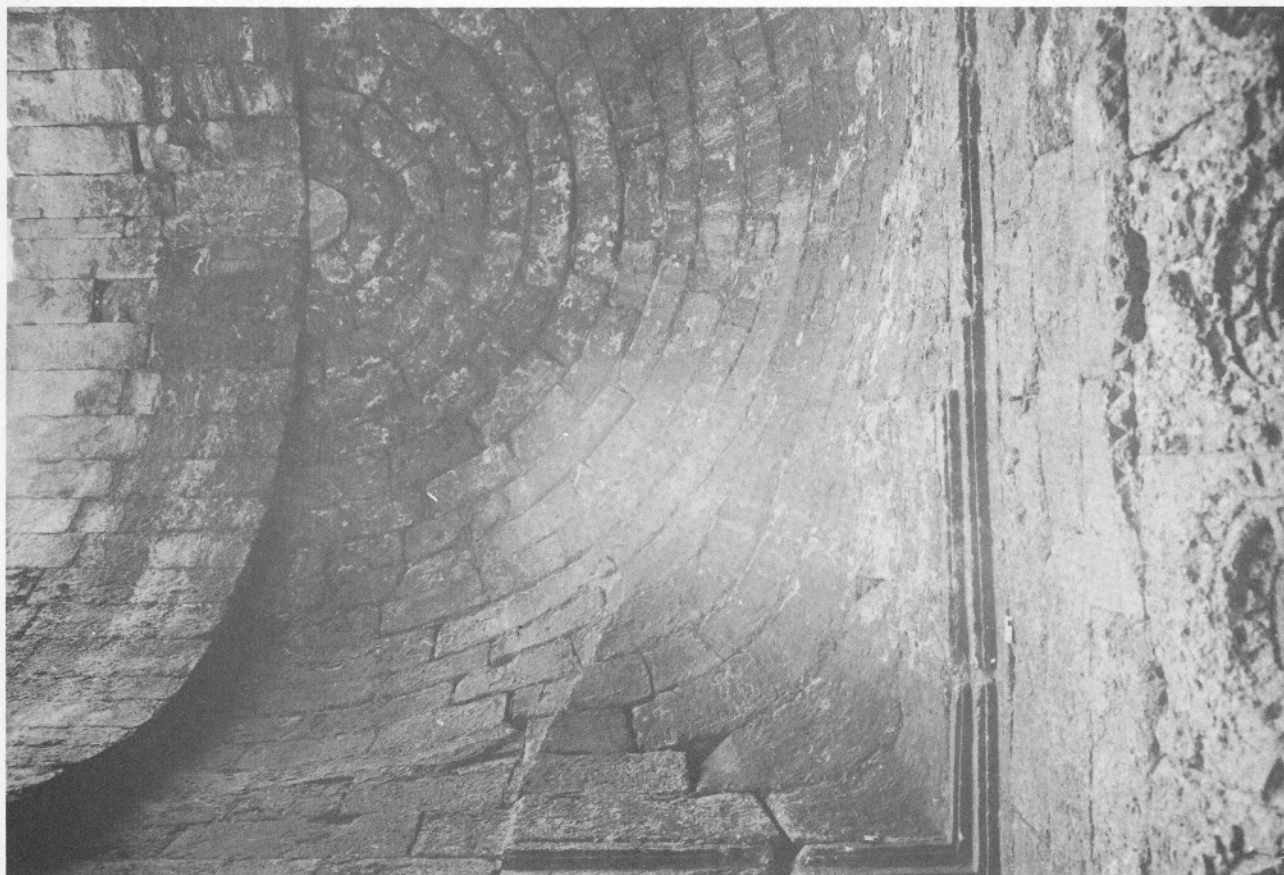
Lám. 23.a.—Vista de la bóveda del brazo oriental del vestíbulo con una de las trompas.  
 لوحة ٢٣ أ - مشهد لقبة الذراع الشرقي للديوان مع اسقنش الزاوية .

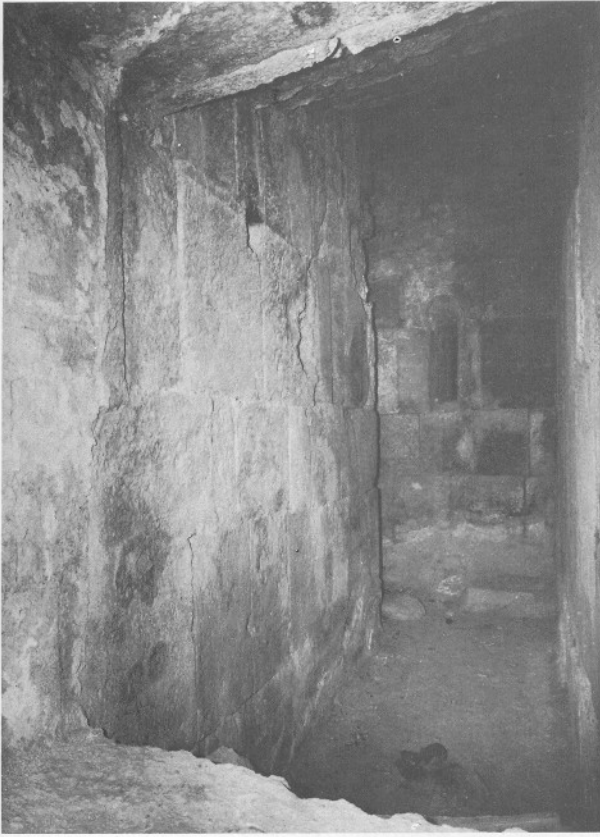
Lám. 27.a.—El primer tramo de la escalera V 4, sin peldaños por haberse transformado en cisterna.

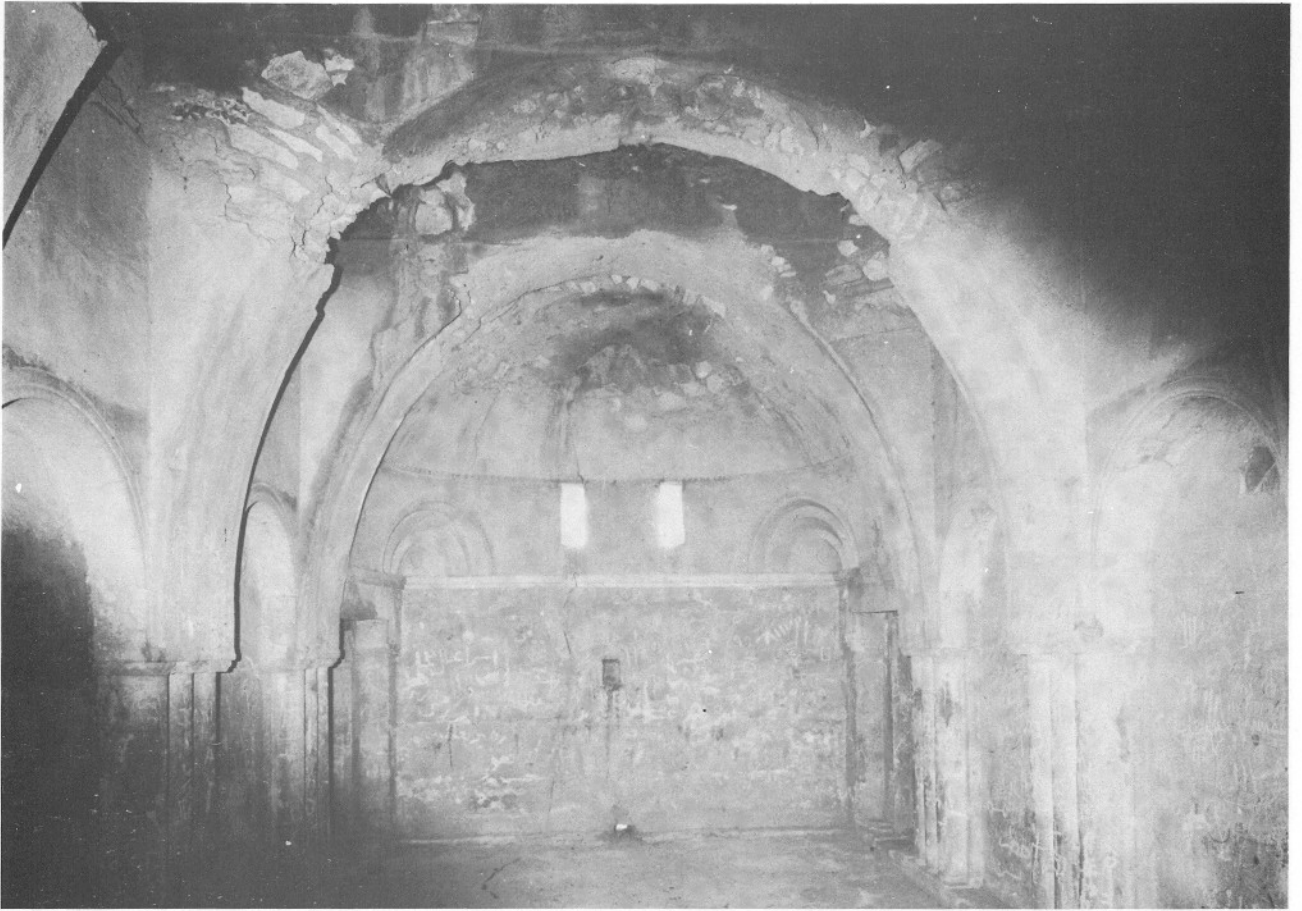
Lám. 30.a.—Uno de los salones del piso alto de Jarāna con la solución de bóveda hemisférica sobre trompas.  
 لوحة ٣٠ أ - احدى صالات الدور الأول في حرانة ، مع القبة النصف كروية فوق عقد الزاوية (الاسقنث).

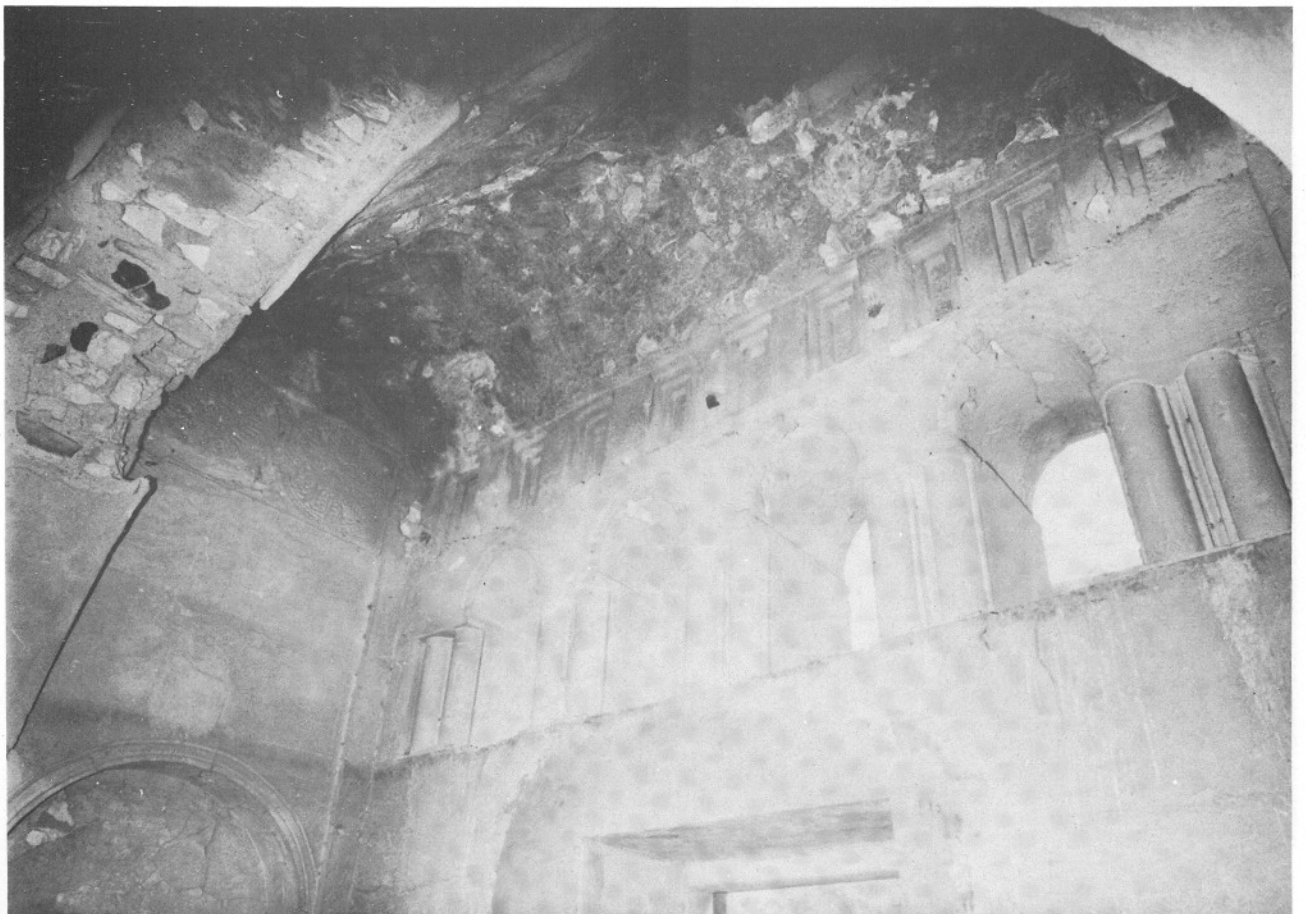
Lám. 30.b.—Ventanas de arquillos de uno de los salones del piso alto de Jarāna.  
 لوحة ٣٠ ب - نوافذ ذات أقواس لاحدى قاعات الدور الأول في حرانة .

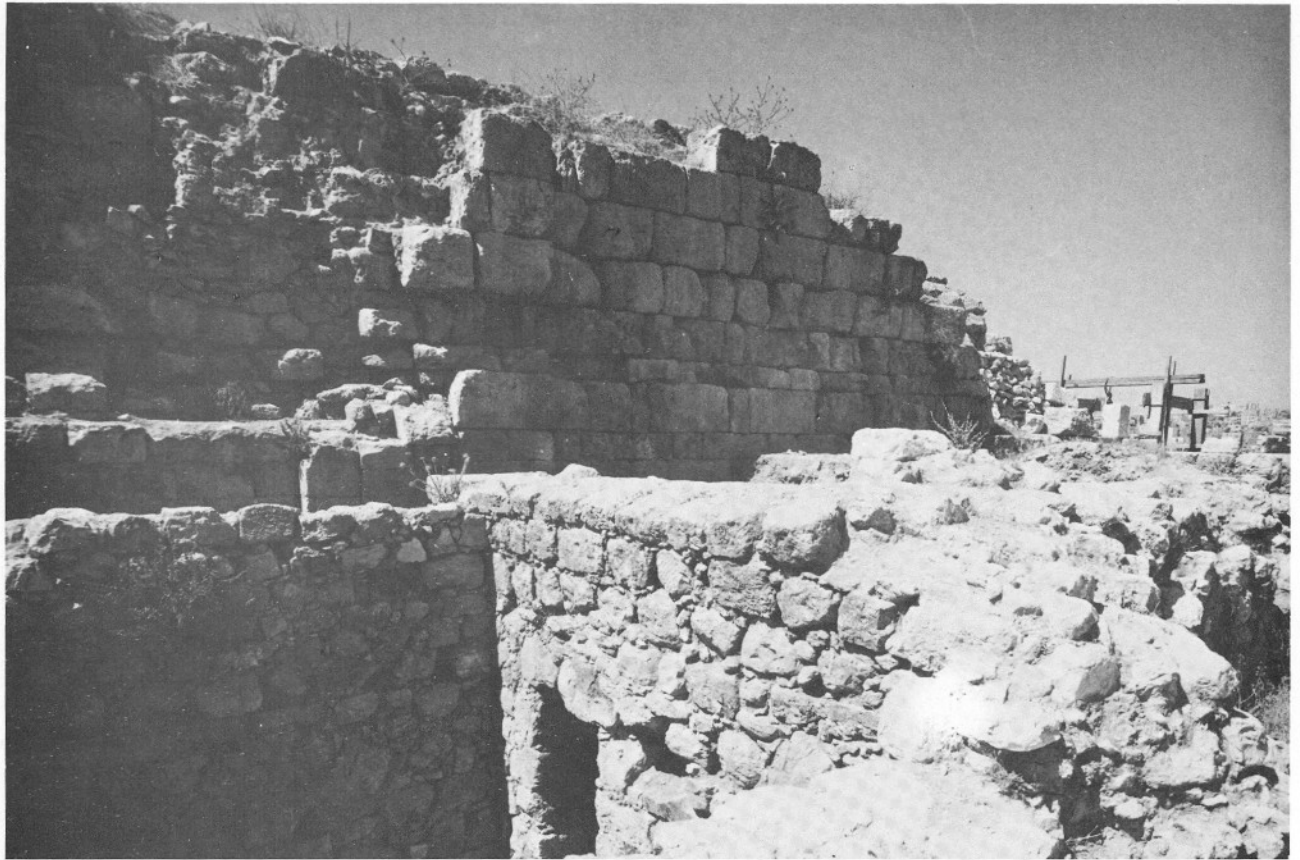
Lám. 34.a.—La habitación E 3, con el arranque de la bóveda que la cubría.  
لوحة ٢٤ أ - الحجرة E 3 ، وتظهر أساسات منشأ القبة .

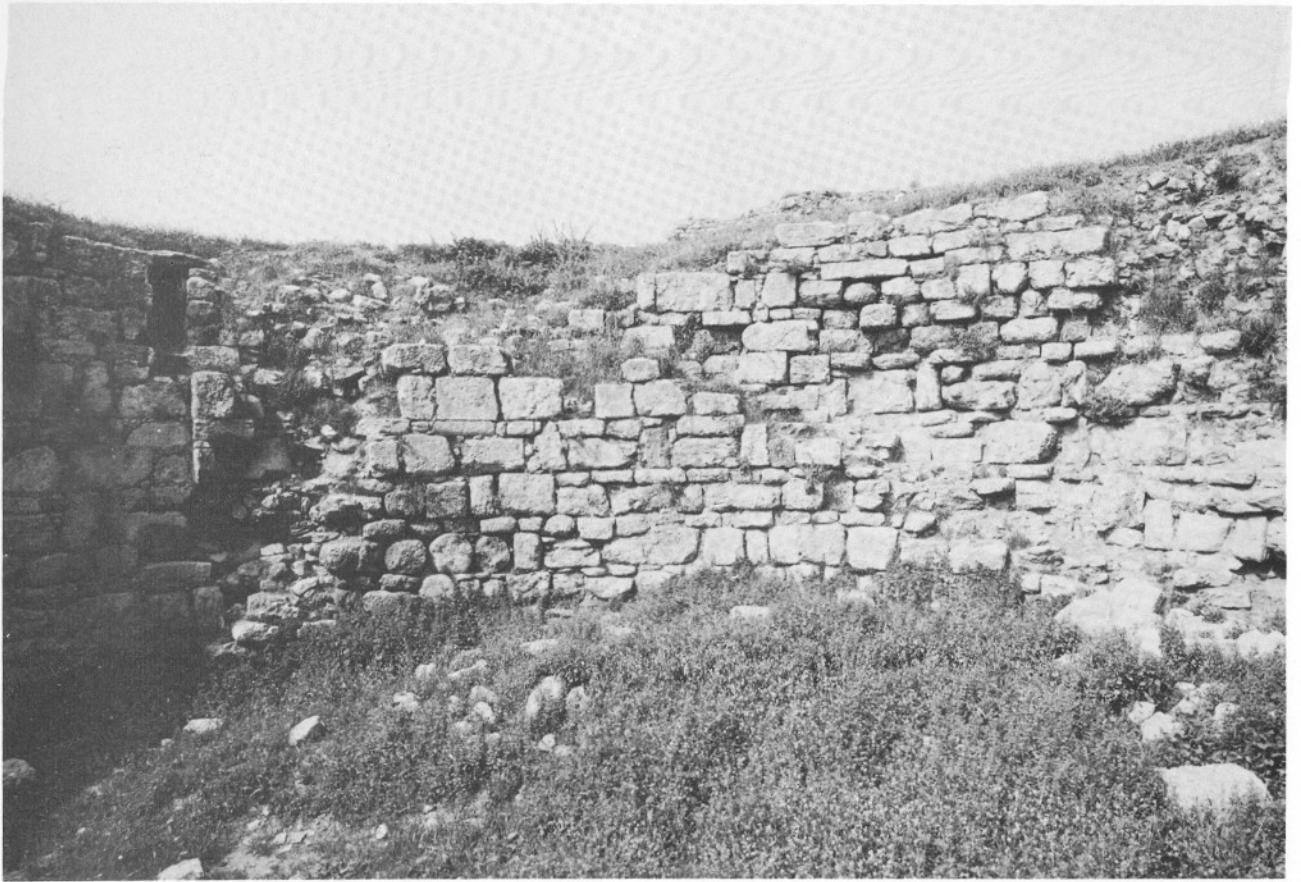
Lám. 36.a.—Interior de la gran alberca con la escalera de bajada y la conducción que vierte junto a ésta.

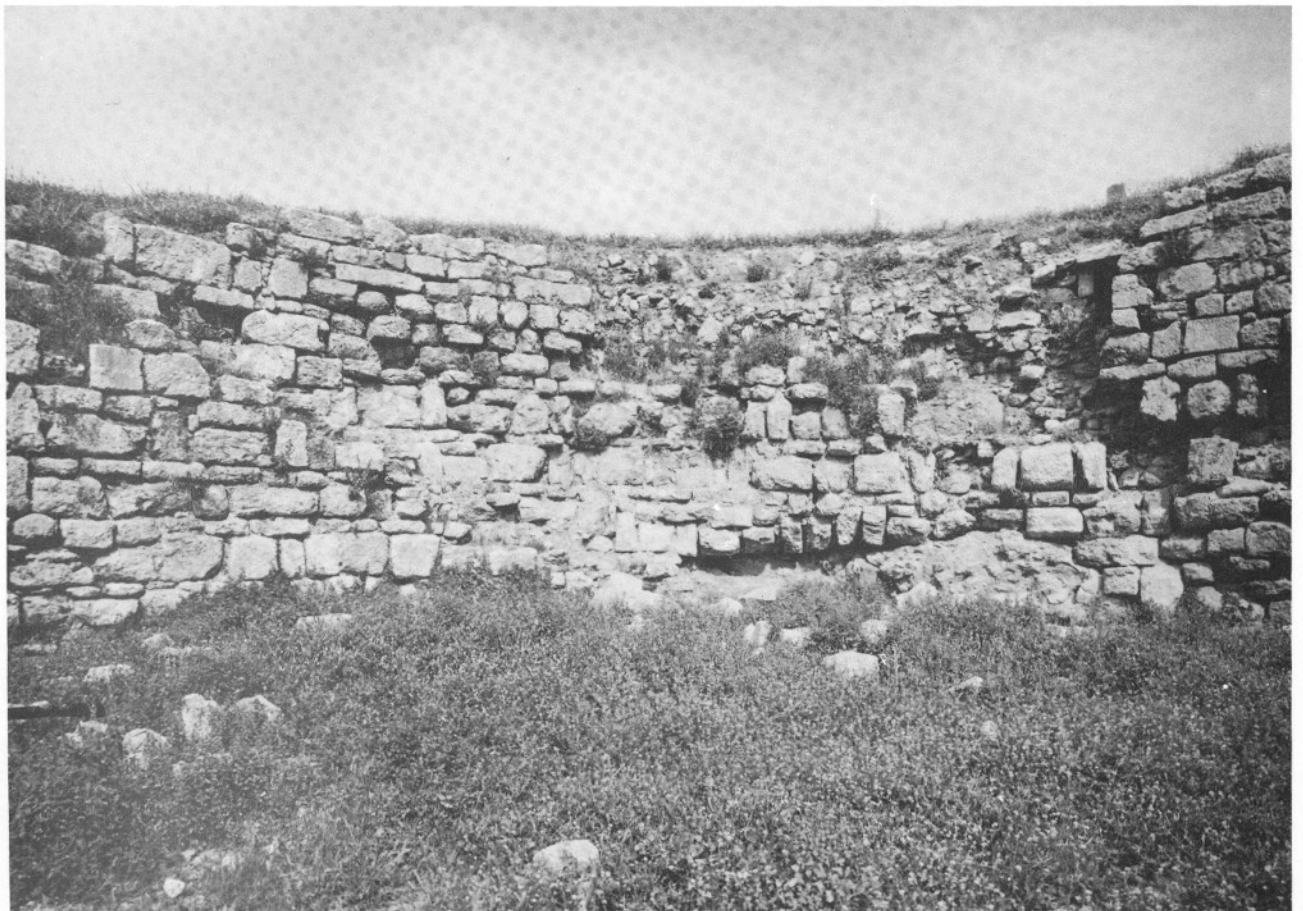
Lám. 36.b.—Interior de la gran alberca desde el sur con la canalización que llega por el norte.

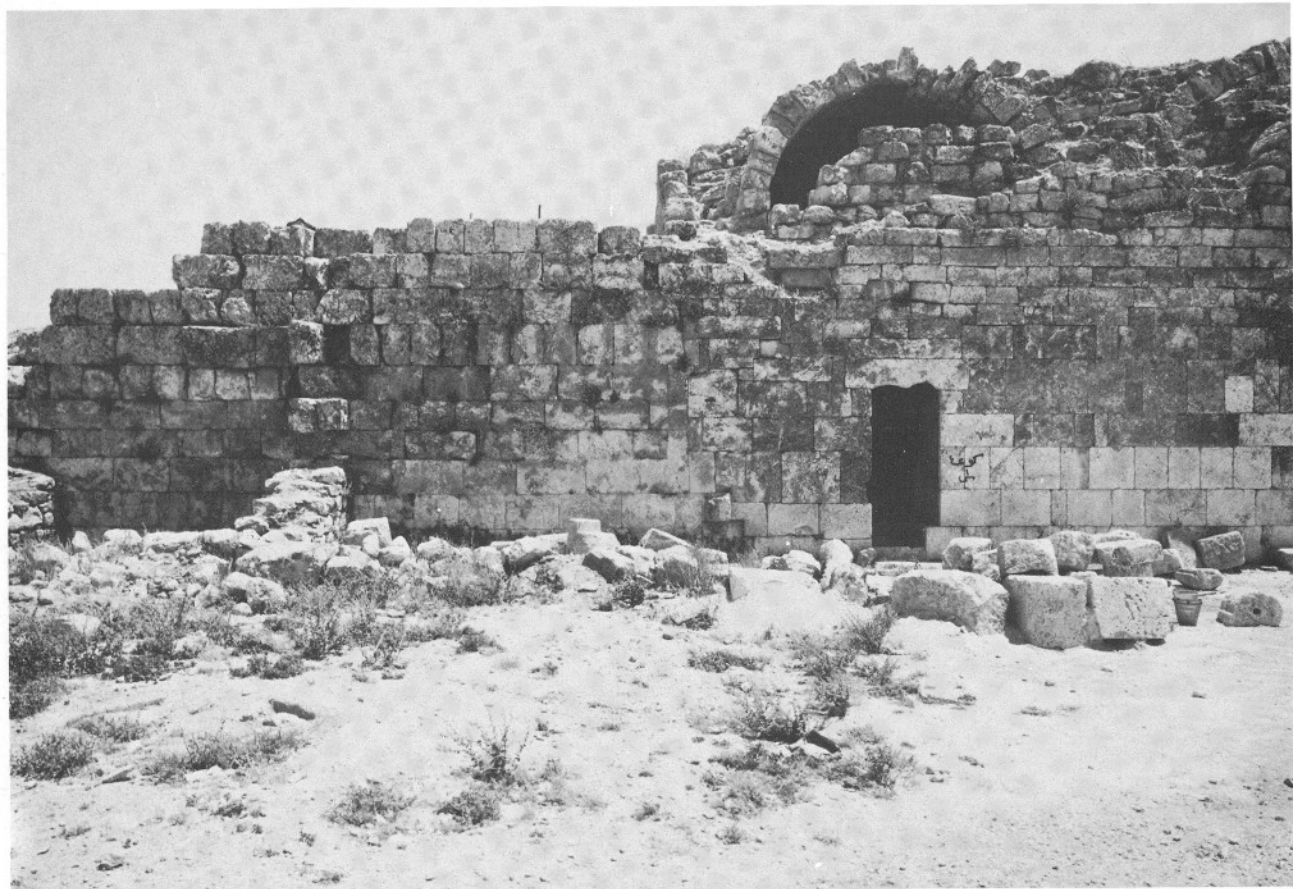
Lám. 38.a.—Entronque entre el muro romano del témenos y la fachada norte del vestíbulo.

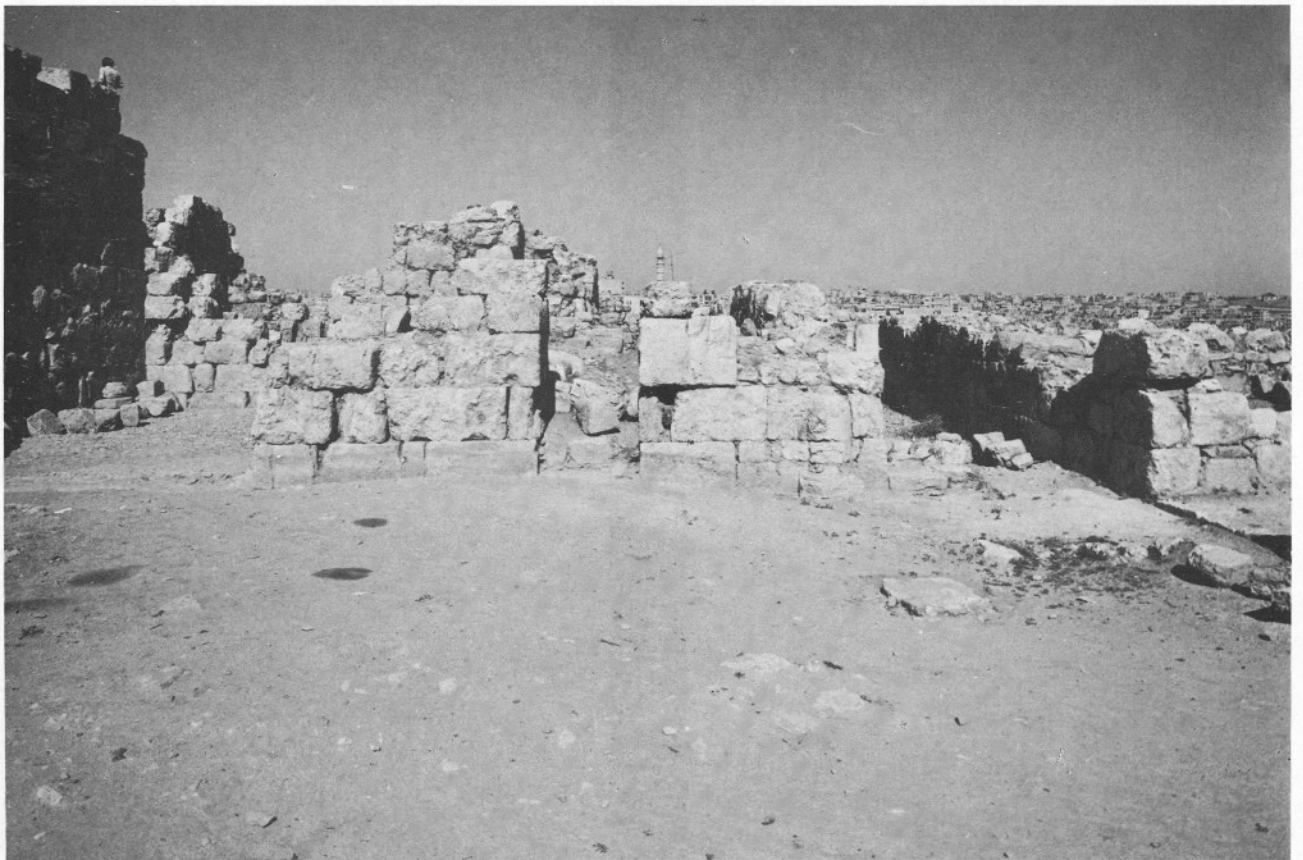
Lám. 56.b.—Lado oriental del patio 3 con la semicolumna adosada a la fachada y el cimelio de la primera columna.
