CAPÍTULO I

EL TEATRO Y ANFITEATRO DE *AUGUSTA EMERITA*. ASPECTOS ARQUEOLÓGICOS, CRONOLÓGICOS Y URBANÍSTICOS

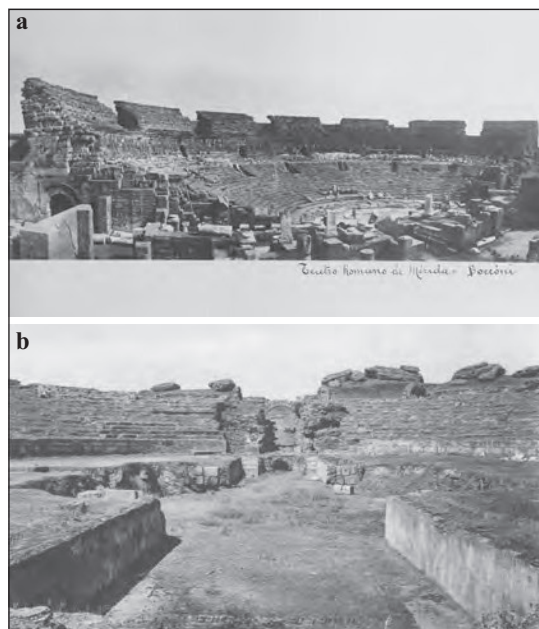
Figura 1a-b. Vista general del teatro (a) y el anfiteatro (b) tras la realización de las excavaciones a principios del siglo XX.

Entre 1910 y 1936 se produce la excavación completa del conjunto formado por el teatro, el anfiteatro y el pórtico *postscaenam*, y se procede a la restauración arquitectónica del frente escénico (Morán 2016: 102-293 y Morán, en este mismo volumen). De ese proyecto arqueológico quedan como constancia científica los trabajos realizados por Mélida (1915 y 1925) y Macías (1913 y 1929), así como artículos de autores extranjeros como Pierre Paris (1912 y 1914), Lantier (1915) o Vallois (1919), por citar las aportaciones más relevantes que incidían en las características de estos edificios (Fig. 1).

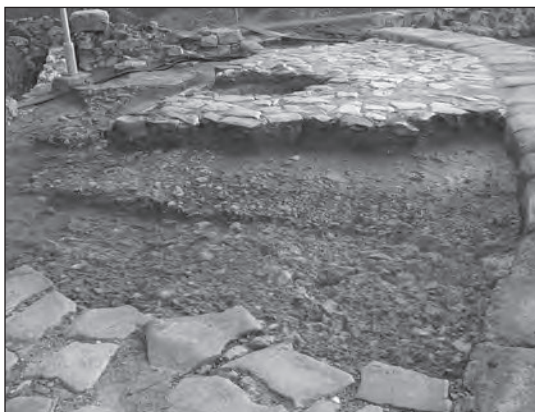
Figura 11. Superposición de vías alrededor del anfiteatro, documentadas en las excavaciones en el sector noreste (foto: A. Pizzo).

muros (Fig. 11). La calle inferior estaba formada por guijarros de pequeño tamaño unidos con tierra que recuerda la pavimentación documentada en las vías suburbanas (Sánchez Barrero 2010), muy alejada de la pavimentación formada por grandes piedras de diorita, en diferentes colores, que caracteriza la imagen de las vías intramuros (Mateos 2011: 127-144). Este dato abre de nuevo la problemática relacionada con la ubicación original de este espacio y si se encontraba dentro o fuera de las murallas en época fundacional. El material cerámico y numismático aparecido fecha la reforma de esa vía hacia el siglo IV. Si extrapolamos este dato cronológico con el resto de la vía que circunda ambos edificios de espectáculos, se podría confirmar la supuesta reforma del viario entorno al teatro y el anfiteatro, tradicionalmente relacionado con una reforma de ese momento.

La existencia de las incineraciones documentadas en el anfiteatro y en el pórtico exterior oriental se plantea como argumento sólido para situar los edificios extramuros en época augustea. A esto debemos añadir la diferente tipología de la muralla en la zona con respecto a otros sectores de la ciudad, y a otros datos más puntuales como la diferente orientación del teatro y el anfiteatro con respecto a la trama viaria o a la pavimentación de la vía que circundaba el anfiteatro en época augustea, formada por pequeños guijarros similares a la pavimentación de las vías extramuros (véase Fig. 11).

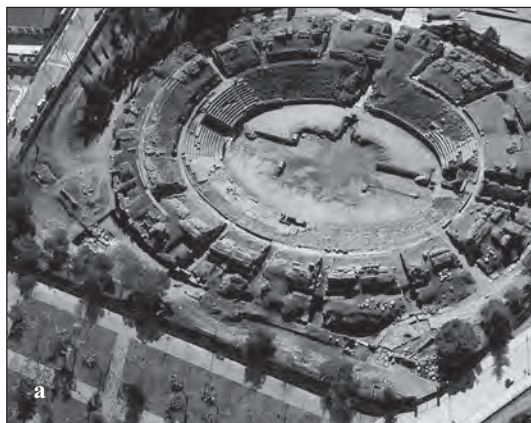
Figura 12. Vista aérea del tramo de contacto entre anfiteatro y muralla (a) (foto: J. Rueda) y detalle de las excavaciones en la zona (b) (foto: A. Pizzo).

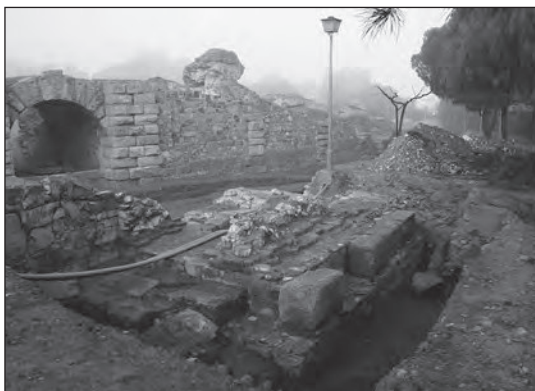
Figura 14. Vista de la estructura realizada en la muralla en la zona previa al punto de contacto con el anfiteatro (foto: A. Pizzo).

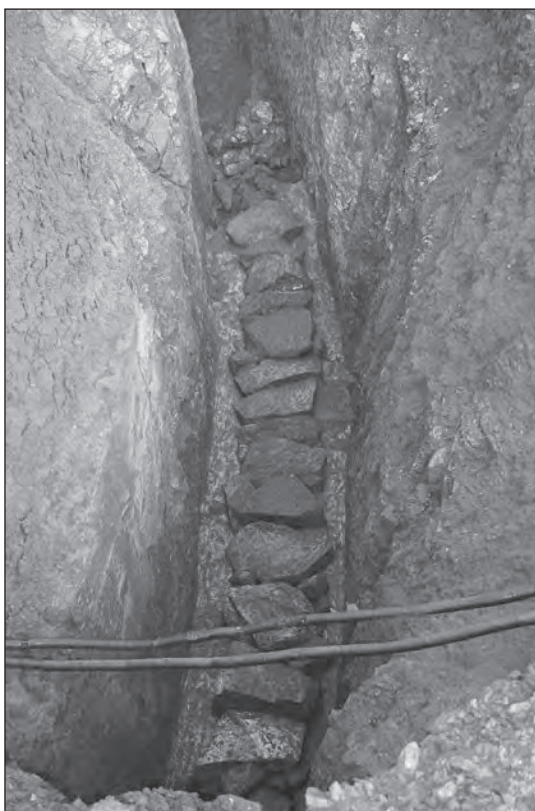
Figura 15. Vista de la conducción que corre paralela al anfiteatro en la zona oriental (foto: A. Pizzo).

En la zona situada entre el anfiteatro y la torre se documentó una canalización realizada en el nivel geológico, cuya trayectoria seguía la curva de la planta del edificio. Desconocemos en la actualidad su vinculación con alguno de los ramales de las conducciones de agua que confluyen en esta zona, ya sea el acueducto de San Lázaro o el procedente de Cornalvo, pero parece evidente que se trata de un canal que surtía de agua al anfiteatro para cualquiera de las actividades que allí se realizaban (Fig. 15). El material cerámico aparecido en los rellenos de la zanja del canal, sellado inmediatamente después de su construcción, fechaba su realización en época flavia, lo que supone un elemento a tener en cuenta de cara a definir la cronología del anfiteatro. Se trata de un conjunto en proceso de estudio y publicación, que presenta un contexto cerámico muy peculiar perteneciente a esta época, con materiales muy definidos, tipos cerámicos muy conocidos y fechados en ese momento.

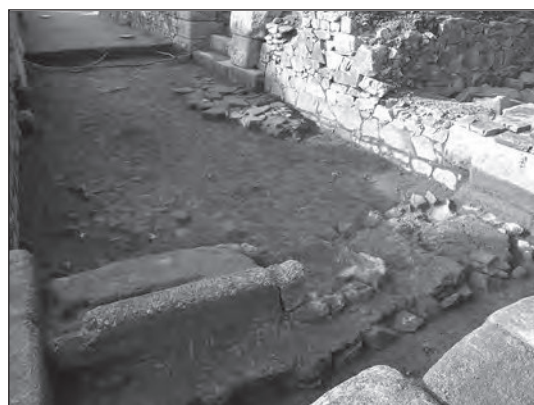
Figura 16. Vista de uno de los vomitorios excavados en el marco del proyecto de investigación (foto: P. Mateos).

A lo largo de estos años se han desarrollado algunas intervenciones tendentes a definir la cronología de construcción y reforma del edificio. Se llevaron a cabo excavaciones en el interior de uno de los alveolos de cimentación del graderío de la *media cavea*, así como en el interior de algunos de los vomitorios o en la propia arena, que han permitido extraer conclusiones sobre la realización del edificio (Fig. 16). Debemos destacar la homogeneidad del material hallado en los estratos constructivos de los puntos excavados, que sitúan su edificación en época flavia. Del mismo modo, destaca la ausencia de material cerámico o de restos o huellas de una edificación anterior en cualquiera de los puntos en los que se han

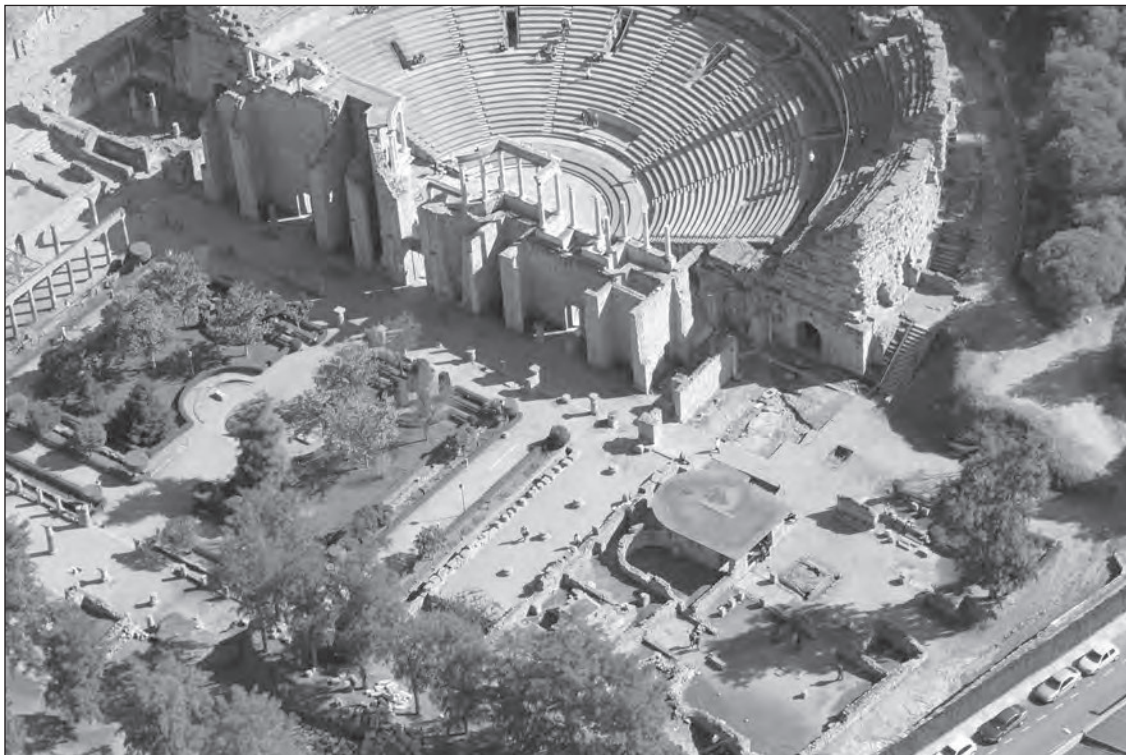
Figura 17. Vista aérea de las excavaciones arqueológicas en las *versurae* del teatro (foto: J. Rueda).

Los trabajos en la *versura* oriental (Fig. 17) certifican que, en efecto, la planta actual responde a una reforma posterior del edificio, mientras que la planta inicial se encuentra relacionada con la construcción, en la segunda mitad del siglo I d. C., de los pórticos exteriores que definen la circulación del conjunto (Mateos y Márquez 1999: 315).

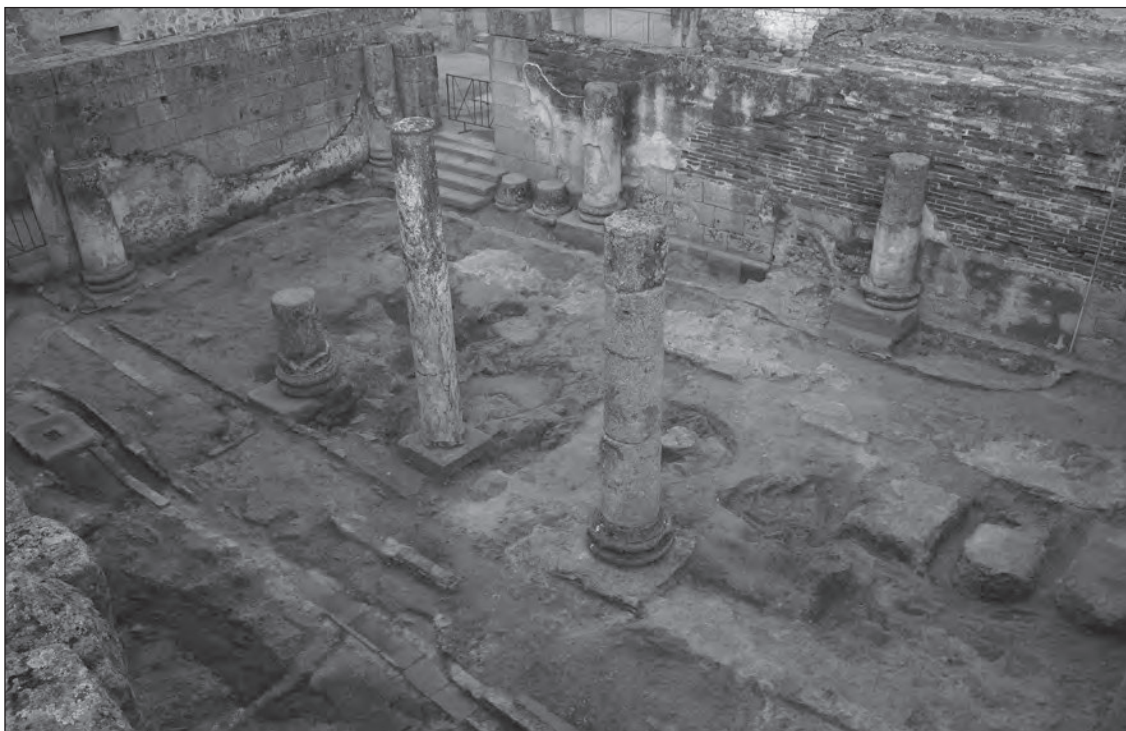
Figura 18. Vista general de la *versura* oriental tras la excavación (foto: A. Pizzo).

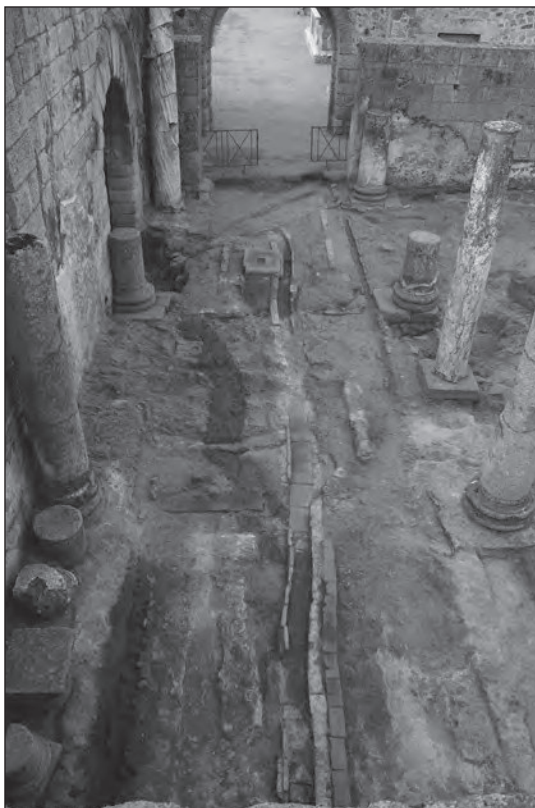
Figura 19. Detalles de la zona sur de la *versura* tras la excavación (foto: A. Pizzo).

En el lado norte, la presencia de un muro conservado en el centro de la actual delimitación, hasta el muro de cierre del *aditus* oriental, confirma la existencia del pórtico en esta zona y su construcción tras la amortización de las incineraciones del área de los camerinos (Mateos-Márquez 1999). En este sentido, se ha podido confirmar, además, la existencia de un muro de cierre en el lado norte, que formaría la delimitación septentrional de un primer espacio cerrado en este sector correspondiente al actual *versura* oriental. Resulta difícil establecer los niveles de uso de la última *versura*, a pesar de que es posible reconocer algunos restos en la parte oriental del espacio, en tres lienzos muy afectados por intervenciones posteriores. El área meridional de la estancia se encuentra totalmente reformada, en época tardía, por una serie de canalizaciones paralelas muy mal construidas con materiales latericios reutilizados, que indicarían un cambio general en el uso de este ámbito tras la reocupación postabandono (Fig. 19).

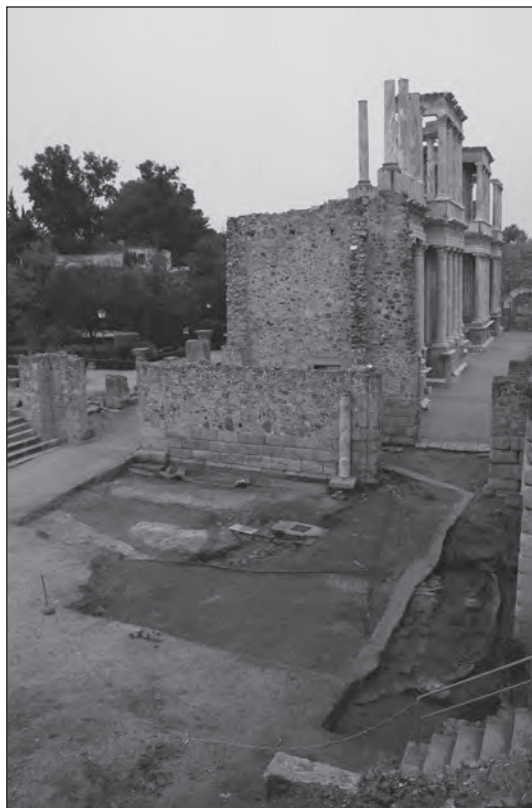
Figura 20. Vista general de las excavaciones en la *versura* occidental (foto: A. Pizzo).

existencia de dicha estancia en simetría con la oriental, a pesar de que en las excavaciones arqueológicas efectuadas en el marco del proyecto no se ha intervenido en la zona del posible muro de cierre occidental del espacio (Fig. 20). Sin embargo, en la zona excavada se ha podido documentar la presencia de elementos que confirmarían la existencia de una estancia cerrada, al igual que en la zona oriental. El proceso de formación de este sector del teatro se parece, en gran medida, al simétrico en el lado oriental.

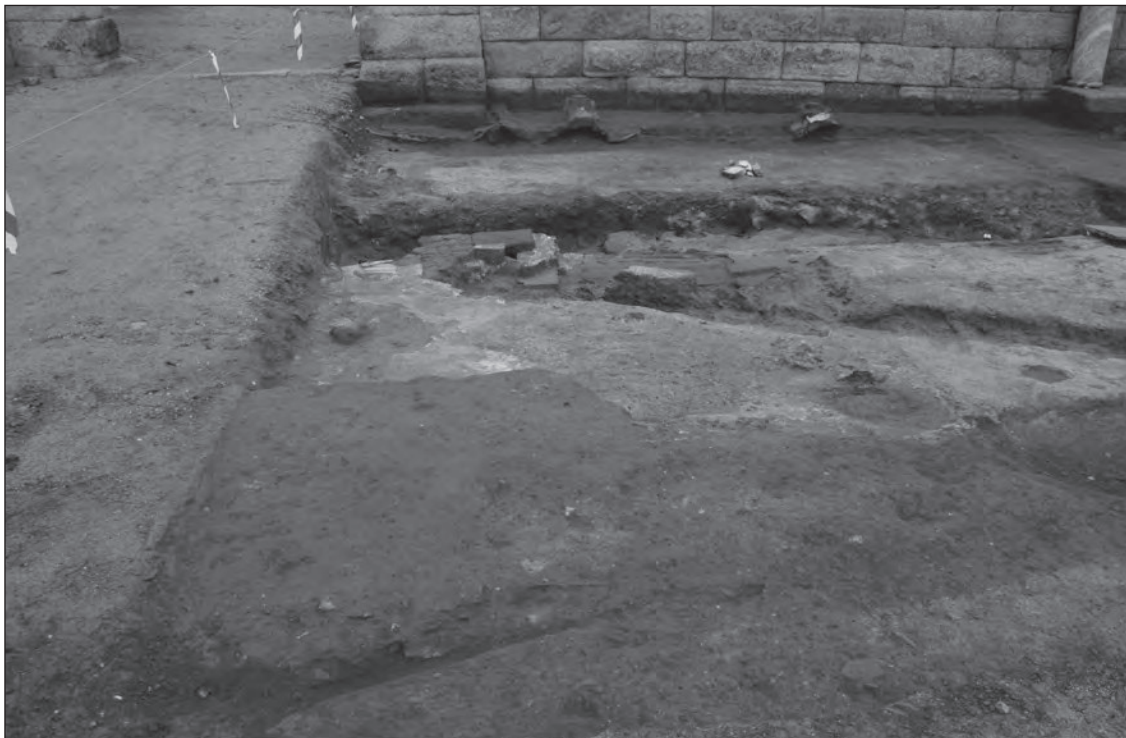
Figura 21. Detalle de la preparación de la pavimentación de la *versura* occidental y recortes en las molduras de granito del frente de la *cavea* (foto: A. Pizzo).

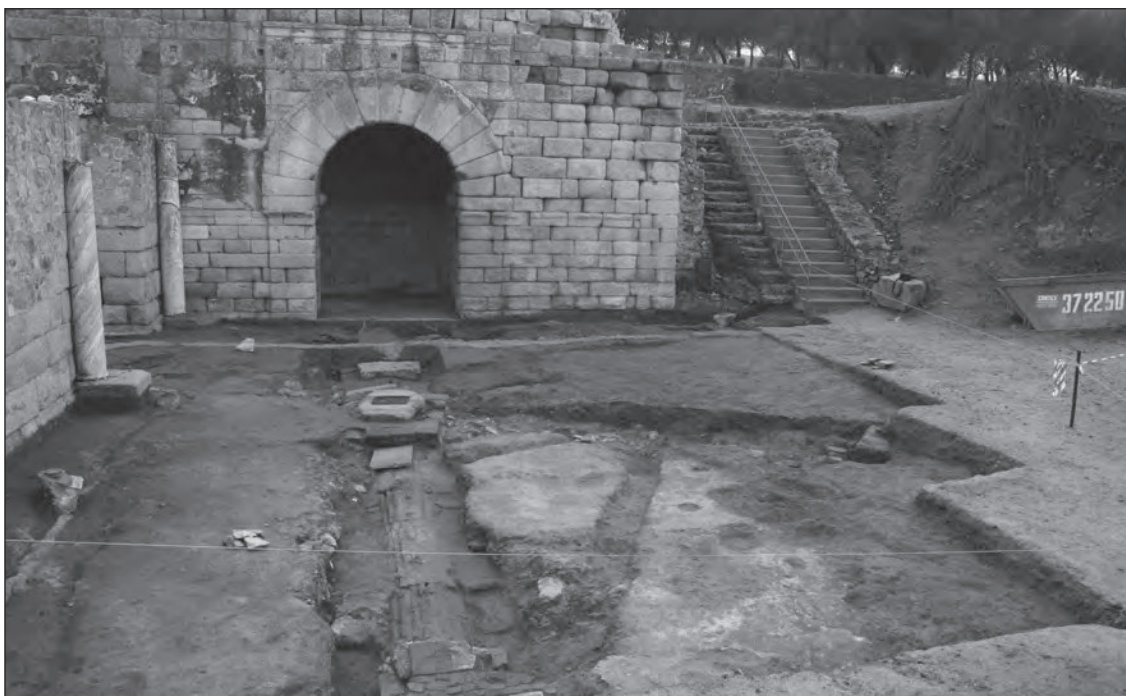
Figura 22. Vista general con la representación de la cloaca existente en la zona central de la *versura* occidental (foto: A. Pizzo).

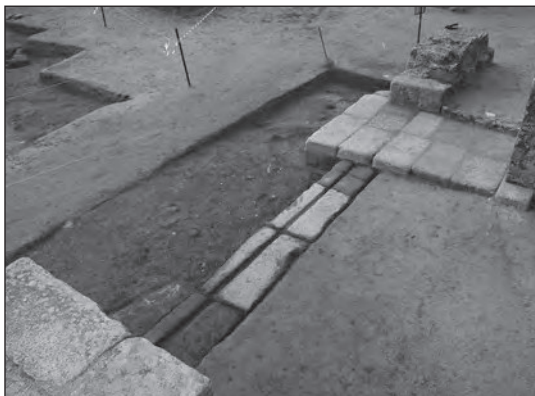
Figura 23. Detalle del umbral de acceso desde el pórtico exterior occidental a la *versura* (foto: A. Pizzo).

presencia de la preparación para una pavimentación, es la evidencia de un gran umbral en la zona norte (Fig. 23), entre dos grandes pilastras de granito, que indica, claramente, una zona de tránsito entre dos áreas marcadamente diferenciadas, como son el pórtico y la *versura* occidental.

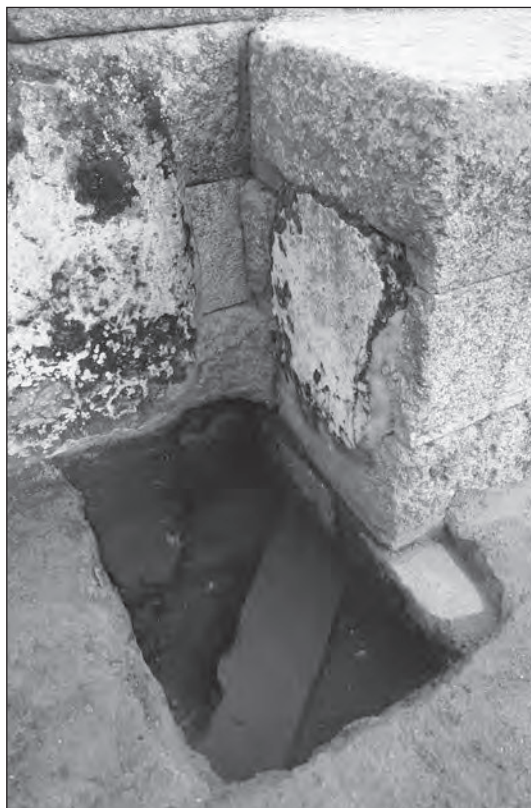
Figura 24. Detalle de amortización de estructuras anteriores a la construcción del acceso desde el pórtico exterior occidental a la *versura* (foto: A. Pizzo).

La construcción del acceso monumental se configura coetáneamente a las trasformaciones de la *versura* oriental, ya que el posicionamiento del umbral amortiza restos anteriores (Fig. 24). Esta estructura plantea la presencia de un arco de grandes dimensiones que estaría situado de manera enfrentada al arco del *aditus* occidental. En época tardía, este espacio, al igual que el oriental, sufre un cambio de uso y se reocupa con estructuras de las que desconocemos actualmente su funcionalidad. Esta estancia no está dibujada en ninguna de las plantas existentes del teatro, a excepción de la realizada por Mateos y Márquez ya señalada anteriormente, tras la excavación de los pórticos exteriores (Mateos y Marquez 1999: 315). Del mismo modo, Durán se refiere a la existencia de una sola *versura* en su trabajo sobre las técnicas constructivas en el teatro y el anfiteatro (Durán 2004: 241).

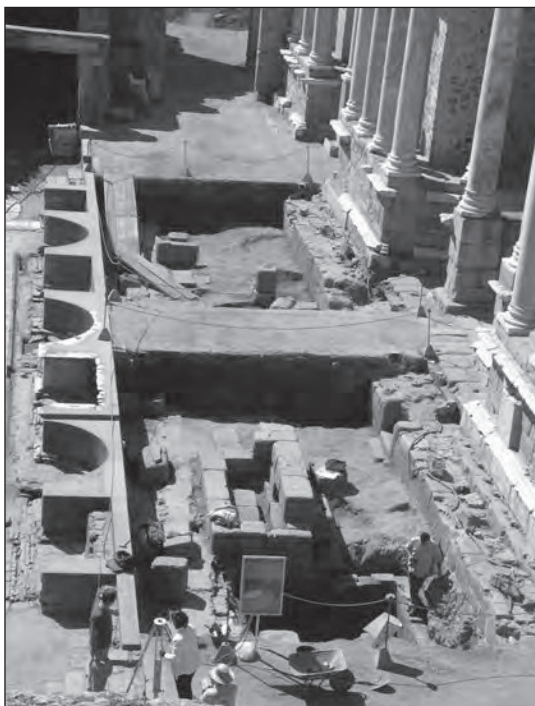
Figura 25. Vista general de las excavaciones efectuadas en el *hyposcaenium* del teatro (foto: R. Ayerbe).

En cuanto a las excavaciones efectuadas en el *hyposcaenium* del teatro (Fig. 25), los datos más significativos están planteados en el informe de dichos trabajos, publicados en este mismo volumen. Tan solo destacar la aparición de algunos contextos de época flavia en unos niveles de regulación de la roca en el interior de la fosa, que podrían vincularse con la construcción o la reforma del edificio escénico fechado, a partir de su decoración arquitectónica y la epigrafía, entre la época flavia y el período trajaneo. Del mismo modo, se han documentado los soportes

de la *contabulatio*, así como las fosas cuadrangulares que alojaban los postes del *auleum* de la escena.

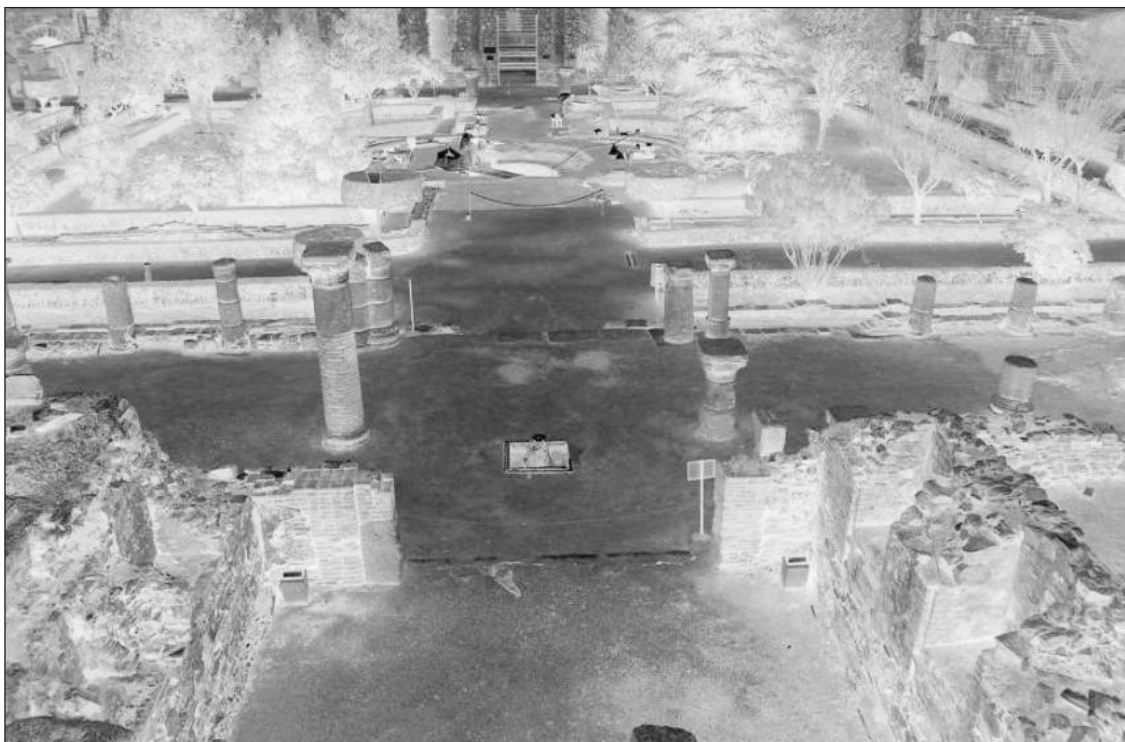
Figura 26. Vista general de las excavaciones en la *porticus post scaenam* (foto: P. Mateos).

Especialmente interesantes, por lo novedoso, son los resultados de las excavaciones arqueológicas practicadas en la *porticus post scaenam* (Fig. 26), cuyos datos aparecen también, por su trascendencia, en esta publicación. Destaca la presencia de estructuras anteriores a su construcción en plena época augustea, relacionadas con la vía que delimitaba dicho espacio por el lado norte. Del mismo modo, destaca la cronología de construcción de la *porticus*, hasta ahora fechada en época augustea, coincidiendo con la primera fase del edificio teatral y que, tras el estudio de los materiales cerámicos aparecidos en su interior, debemos situar en la segunda mitad del siglo I d. C.

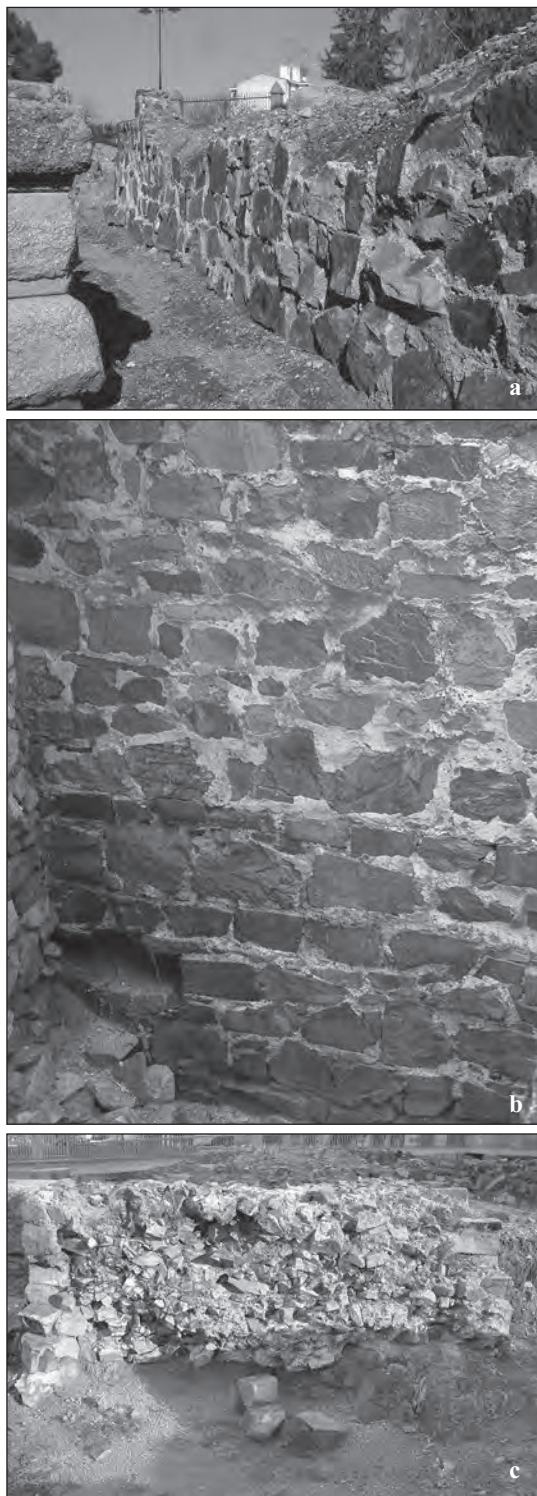
Figura 27a-b-c. Detalles de las técnicas constructivas de la muralla en la zona de contacto con el anfiteatro (a) y en la zona arqueológica de Morería (b y c) (fotos: A. Pizzo).

En lo referente a la tipología constructiva de la muralla, en este tramo se han evidenciado una serie de elementos técnicos que ponen de manifiesto la existencia de dos diferentes formas de construir. Una primera, documentada en la zona sur, oriental y occidental de la ciudad, en la que se emplean paramentos de mampostería, de pequeñas dimensiones, unidos con el núcleo interior de la muralla mediante el uso de abundante mortero. La segunda, situada en el entorno de los edificios de espectáculos, en la que se aprecia una técnica absolutamente diferente, formada por dos paramentos independientes realizados con mampuestos de gran tamaño y procedentes de canteras distintas a las anteriores. La característica principal de este tramo es la reducida cantidad de mortero en el núcleo interior, construido con fragmentos de cuarcita y presencia de arcilla (Pizzo 2010: 124-146). Estas diferencias técnico-constructivas resultan muy evidentes y sugieren la existencia de dos etapas, claramente definidas, para la construcción de la muralla desde el punto de vista de la procedencia de los materiales, las soluciones técnicas y la morfología constructiva empleadas. Estas diferencias no pueden responder a una planificación distinta del trabajo dentro de una misma obra, sino que deben responder, sin ninguna duda, a una nueva fase de construcción que conlleva una serie de cambios sustanciales en la promoción y organización del nuevo tramo de muralla (Fig. 27 a, b y c).

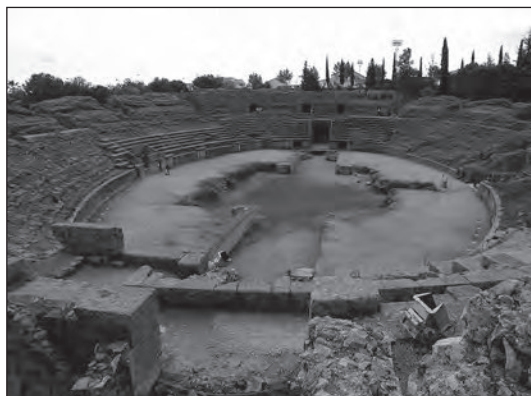
Figura 29. Vista general del anfiteatro (foto: P. Mateos).

La *harena* presenta diversas fases constructivas (Fig. 29). En un primer momento existiría una fosa alargada, situada en el eje longitudinal, que presenta una ampliación cuadrangular en su parte central. Este espacio está conectado a tres canales de abastecimiento y evacuación de agua, de los que dos corren en dirección al eje mayor y uno en línea con el eje menor (Mateos *et alii* 2002: 84-85). No sabemos si formaba parte del primer anfiteatro o si esta fosa debemos vincularla con su monumentalización fluvia. La fosa es objeto de una reforma en un momento posterior, que Durán sitúa en el siglo III, período en el que se produce el ensanche de la parte central (Durán 2004: 242).

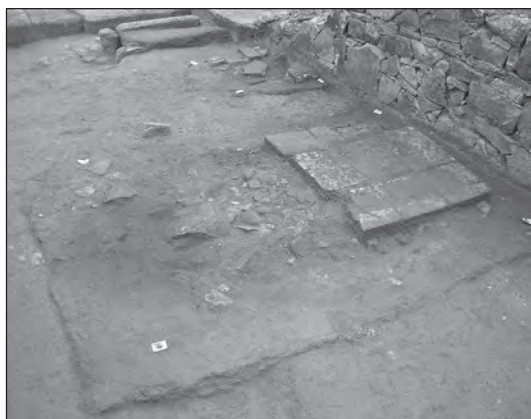
Figura 30. Restos arqueológicos vinculados con la reocupación de los espacios del anfiteatro en época tardía (foto: A. Pizzo).

do hallados en los *vomitoria* (Fig. 30), así como restos de escorias procedentes de fraguas construidas en ese mismo lugar, que han sido documentados en las excavaciones realizadas dentro del propio proyecto de investigación.
