El baño andalusí del Nogal o Bañuelo (*ḥammām al-Ŷawza*) en Granada: análisis crítico de un siglo de restauraciones (1919-2018)

The Andalusí bath of el Nogal or Bañuelo (ḥammām al-Ŷawza) in Granada: critical analysis of one century of restorations (1919-2018)

Antonio Orihuela (*), José Manuel López-Osorio (**)

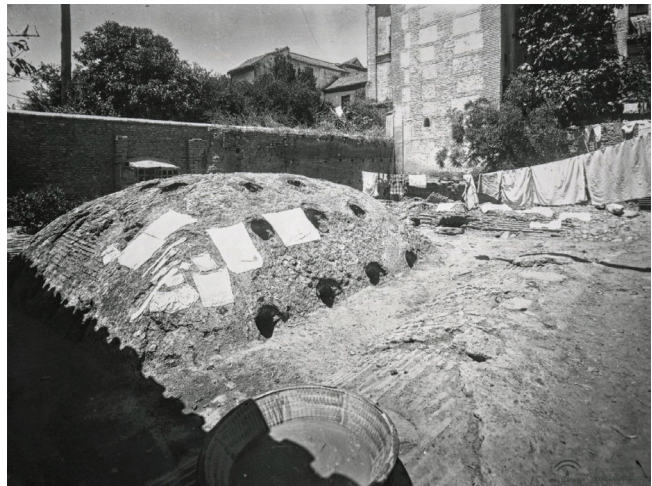
Figura 2. Extradós de las bóvedas del Bañuelo antes de la obra de intervención de Torres Balbás (APAG F-003262).

- Reconstrucción de lucernas en su antigua forma, trasdósándolas con mortero de cemento, fratasándolas e impermeabilizándolas con alquitrán (Figuras 2-3); colocación de vidrios en las lucernas y bajantes de hierro en cajas hechas en los muros para desaguar las bóvedas en atarjea general.

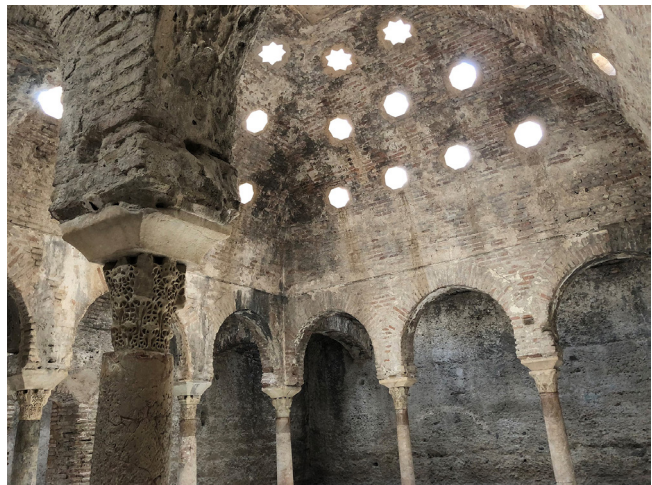
Figura 3. Intradós de la bóveda y arcos de la sala templada del Bañuelo. En primer plano detalle de columna, capitel y cimacio.

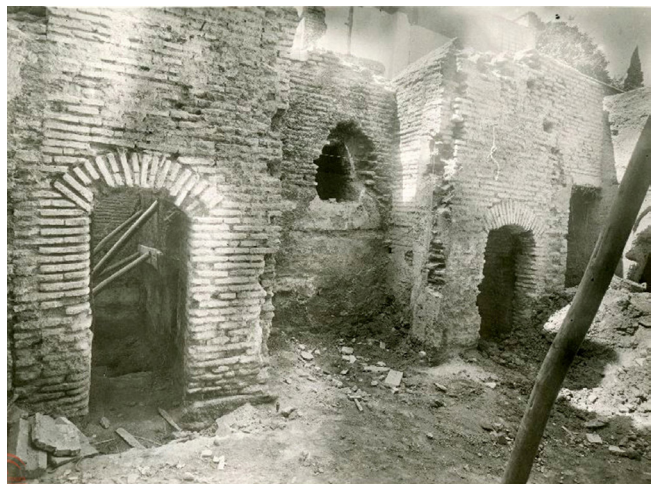
Figura 4. Patio de acceso al Bañuelo durante la ejecución de las obras de Torres Balbás en 1927-28 (APAG F-007288).

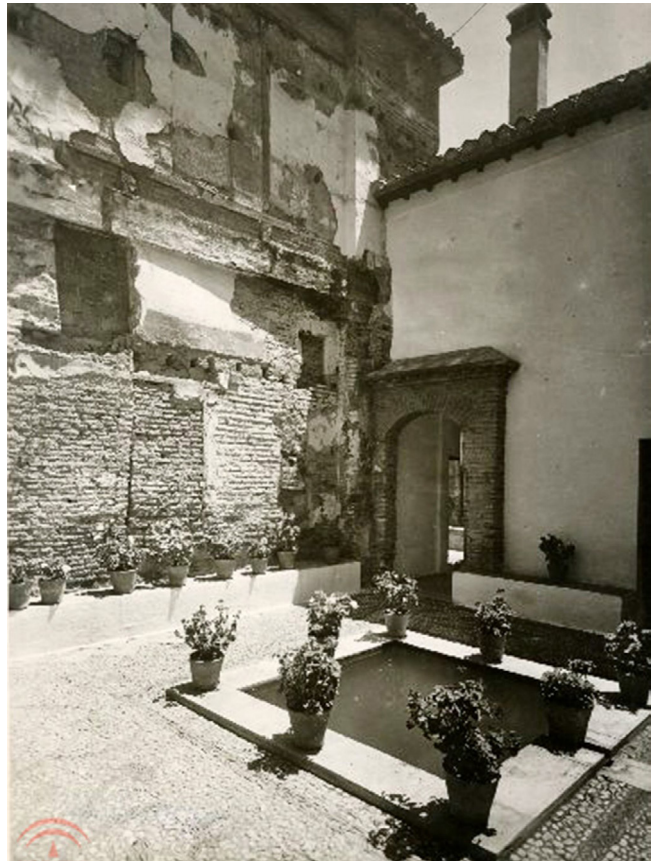
Figura 7. Medianería sin tratar en la vivienda del patio de acceso, una vez finalizadas las obras en 1927-28 (APAG F-007284).

El muro de la casa de la calle Bañuelo nº 3, medianero con el actual patio de entrada, había quedado sin tratar en las obras de 1927-28, después de demoler la crujía de viviendas que lo cubría, tal y como se aprecia en las fotografías (APAG F-007284) (Figura 7). Ante las protestas de la propiedad colindante, el Ministerio, a petición de Torres Balbás, concedió un presupuesto para ejecutar dichas obras.

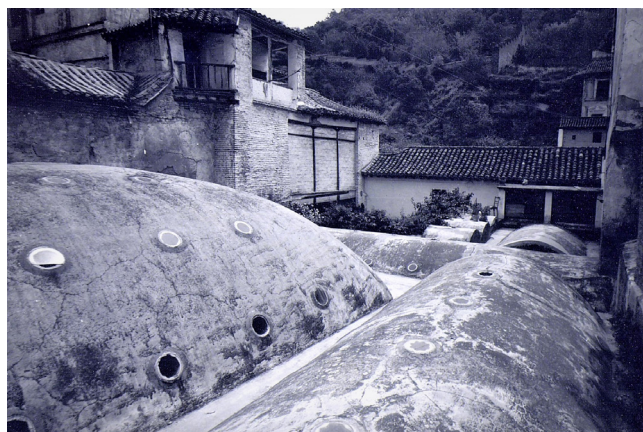
Figura 8. Bóvedas del Bañuelo antes de las obras de 1975 de Prieto-Moreno. Al fondo, volumen de la vivienda (AGA, 26/00096).

El proyecto contiene cuatro fotografías: fachada a Carrera del Darro, Patio Posterior [sala de servicio], Sala segunda [sala fría] y Exterior de las bóvedas (Figura 8). En la imagen de la sala fría falta uno de los cimacios de la arcada de la alhania oeste, que no había sido repuesto por Torres Balbás y que sí se instaló en la intervención de 1994-96, así como el estado de las bajantes colocadas entonces y que fueron sustituidas posteriormente por atadores cerámicos. En la fotografía de las bóvedas pueden verse las lucernas después de la actuación de Torres Balbás, así como la edificación de la vivienda donde aparece el volumen aterrazado de las escaleras, todo ello antes de la galería añadida en 1983.

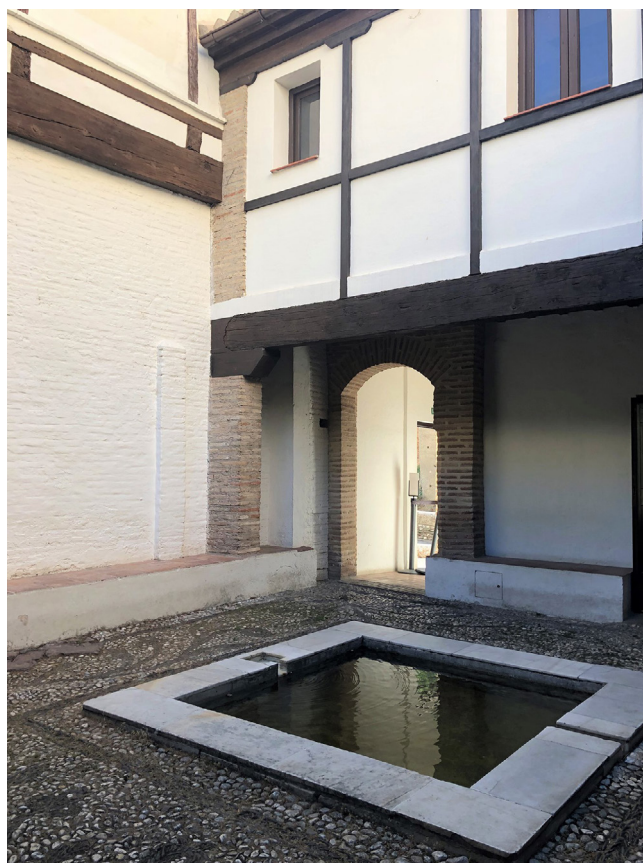
Figura 9. Patio de entrada al Bañuelo con la actual galería añadida.

El nuevo cuerpo de edificación se construyó sobre pilastras de ladrillo coronadas por zapatas de hormigón, que soportan la viga de madera del pórtico. El cerramiento de la galería se

hizo con fábrica capuchina, presentándose exteriormente con pies derechos de madera con zapatas sencillas y escuadrías horizontales sobre el que aparecen dos ventanas (Figura 9), solución que pretendía mimetizar con la de la medianera este del patio. Los trabajos mejoraron la habitabilidad de la vivienda, pero la formalización y ampliación del volumen dificultan la comprensión del espacio, que fue la sala de reposo del baño antes de convertirse en patio abierto. El lenguaje historicista descontextualizado, tomado de la medianería colindante, altera el carácter del espacio original y refuerza un ambiente simulado de patio de vivienda tradicional, ajeno a la historia del edificio.

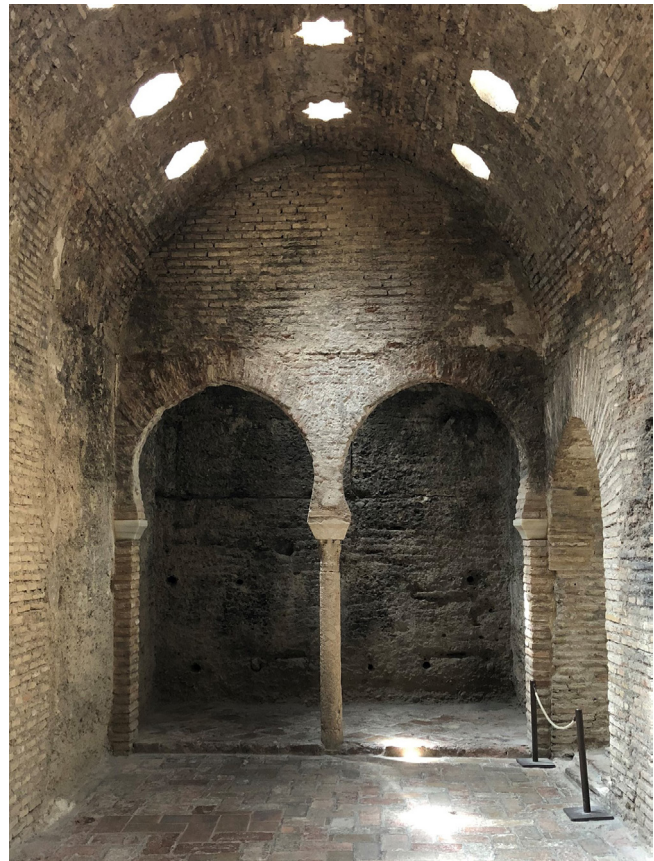
Figura 10. Alhanía oeste de la sala caliente del Bañuelo, con las actuales pilastras de ladrillo y cimacios.

Las dos primeras modificaciones merecen ser analizadas. Rodríguez Sáez, para manifestar la contemporaneidad de su actuación y siguiendo las prescripciones del Art.7. a) de la *Carta del Restauo* italiana de 1987, diseñó unas rejas con un motivo actual, reconocible y valorado intelectualmente. Sin embargo, la situada en la sala caliente se consideró demasiado impactante, por lo que fue eliminada, manteniéndose solo la de las escaleras de acceso a las bóvedas, por ser zona cerrada al público. Por otra parte, las nuevas columnas y cimacios de Sierra Elvira, contribuían a la estabilidad estructural sin prestarse a confusión con las columnas originales, realizadas con otro tipo de piedra, por lo que consideramos que esta intervención era adecuada, resultando injustificada la instalación de las pilastras y los nuevos cimacios. No obstante, es cierto que esta solución sí aparecía originalmente en la sala fría, y que ambas estancias presentan una estructura similar, aunque existe una jerarquización a favor de la caliente, por su mayor anchura y disponer columnas y capiteles de acarreo, en los arcos de sus alhanías. De ellas solo se conservan las del lado este, semiempotradas en los muros, mientras que las

Este detalle fue recogido en los planos de Torres Balbás (Figura 5) y mantenido como testimonio arqueológico en sus obras y en las de Prieto-Moreno. Sin embargo, la nueva actuación ocultó esta huella material al insertar las pilastras y sustituir el material de los cimacios que las coronan, alterando la valorización formal del espacio y su correcta interpretación. Cabe destacar, no obstante, que se mantuvo el registro del año de la actuación, que fue nuevamente grabado en los nuevos cimacios, siguiendo el proyecto de Rodríguez Sáez.

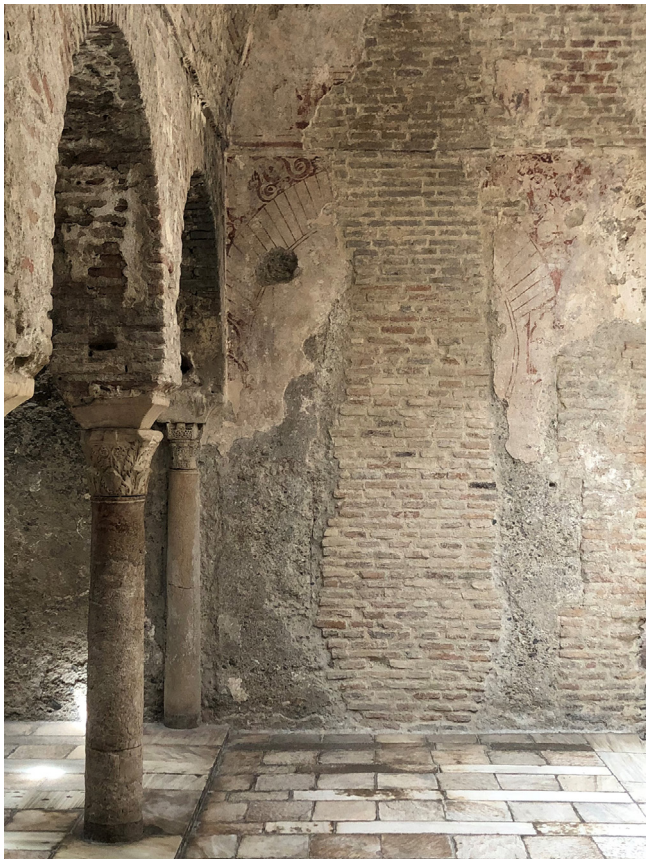
Figura 11. Vista hacia el norte de la sala templada del Bañuelo.

Los trabajos consistieron en la limpieza y consolidación de los restos de pinturas murales existentes en el muro que separa la sala templada de la caliente, que representan tres arcos de herradura con rosca de dovelas fingidas, y salmeres y enjutas decoradas con ataurique y epigrafía cúfica, con capiteles, también decorados, sobre columnas. Estas pinturas de color rojo, ya identificadas por Gómez-Moreno (1), están realizadas al fresco sobre el enlucido de cal que cubría el muro, y simulaban la cuarta galería de dicha sala. La intervención afectó también a la consolidación de los paramentos de ladrillo que cerraban las chimeneas de salida de humos del hipocausto. Uno de estos huecos, el situado al oeste de la puerta, ya aparecía exageradamente abierto en el grabado de Girault de Prangey. El otro se ve también, pero cerrado con fábrica de ladrillo (Figura 11).

nuevo tratamiento epidérmico de las juntas. La solución resulta integrada pero dificulta la lectura estratigráfica presente en el paramento (Figura 11).

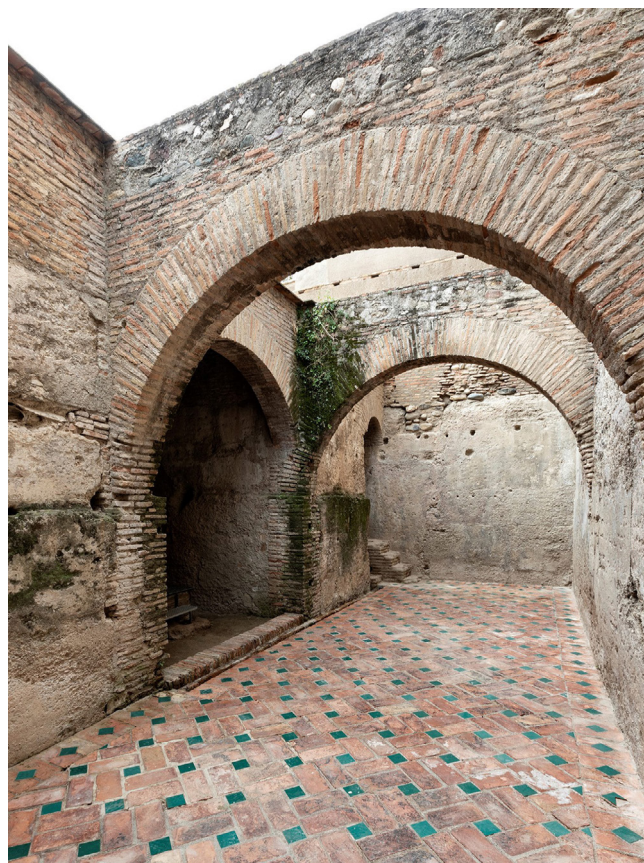
Figura 13: Vista de la sala de servicio. Al fondo, escalera medieval para subir a cubierta. Foto: Cristina García Zarza.

El segundo de los ámbitos que requieren una profunda reflexión se sitúa en el otro extremo del baño, en la sala de servicio y su conexión con los espacios interiores. Torres Balbás consideró, en su proyecto de 1927, que no era urgente rehacer la bóveda que cubría esta sala. Sin embargo, a pesar de las intervenciones realizadas, la zona se encuentra permanente afectada por humedades y resulta uno de los ámbitos de mayor riesgo estructural, debido a la importante altura del muro de la casa colindante que apoya en la fábrica del baño, en su frente norte (Figura 12). En la actualidad, podría plantearse la reconstrucción documentada de la bóveda, pues existen improntas evidentes y restos del arranque de la rosca de ladrillo que la conformaba. Por otra parte, el pavimento con olambrillas instalado en 1994-95 es inapropiado para la zona de servicios y, además, elevó el nivel unos 15 cm, ocultando parcialmente el primer peldaño de la escalera original de subida a cubierta, por lo que sería adecuado sustituirlo por otro más apropiado (Figura 13).
