# ACTAS DE LAS XI JORNADAS DE TEMAS MORONENSES

“El castillo de Morón de la Frontera. Una mirada multidisciplinar”

### Documentación fotogramétrica del Castillo de Morón de la Frontera como paso previo a la intervención arquitectónica

LUIS JOSÉ GARCÍA PULIDO

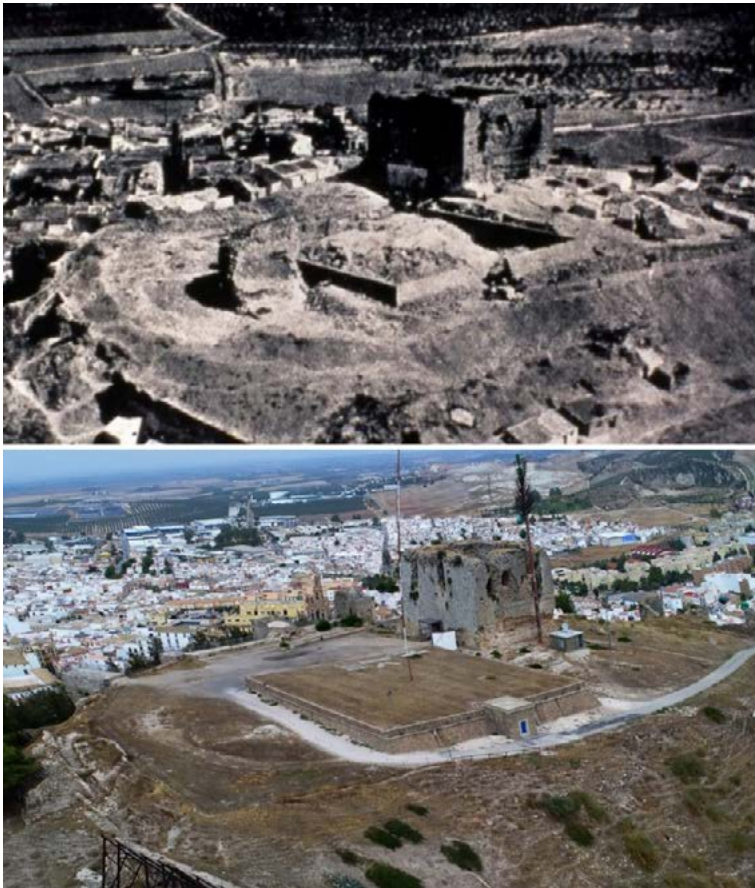
**Figura 2.** Comparación por medio de la técnica de la refotografía de una imagen aérea del Castillo de Morón de la Frontera tomada en el momento de construcción del depósito de aguas (arriba), con una fotografía del 20 de septiembre de 2019.

Esta arquitectura trató de buscar las mayores dificultades de acceso a los atacantes, hecho que motivó que, tras dejar de cumplir su función protectora, acabase siendo adaptada para conseguir una mayor accesibilidad, para lo que se modificó o amortizó el trazado de las puertas, se eliminaron muros y recodos, se abrieron nuevos caminos más directos... [figura 1]. Cuando esto no se consiguió, a menudo la opción por la que se optó fue la del abandono o, en el mejor de los casos, la utilización marginal de las estructuras conservadas, lo que también conllevó el expolio de los materiales constructivos. Además, el abandono o el cambio de uso han supuesto en muchos casos la instalación de nuevas infraestructuras ajenas al bien patrimonial [figura 2].

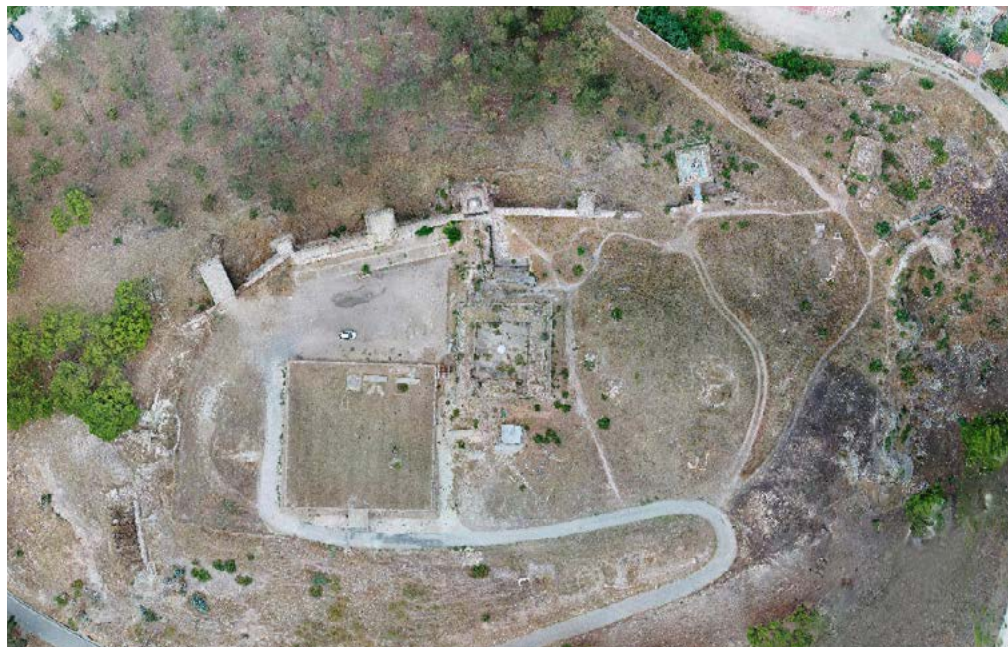
**Figura 3.** Ortofotografía obtenida por procedimientos fotogramétricos de la planta del Castillo de Morón de la Frontera (20 de septiembre de 2019). Autor: Luis García Pulido

A partir de éstos, se obtuvieron las correspondientes ortofotografías de la planta y de los alzados de la fortificación [figura 3]. Para asegurar la orientación y escalado del modelo se tomaron puntos de control medidos al realizar el levantamiento taquimétrico de todo el conjunto, para obtener ortofotografías en las que cada pixel corresponde a 2x2 cm de la realidad para las estructuras generales del cerro del Castillo, como para el estudio de detalle de la Torre Gorda, donde cada pixel representa un cuadrado de 0.5 cm de lado [figura 4].

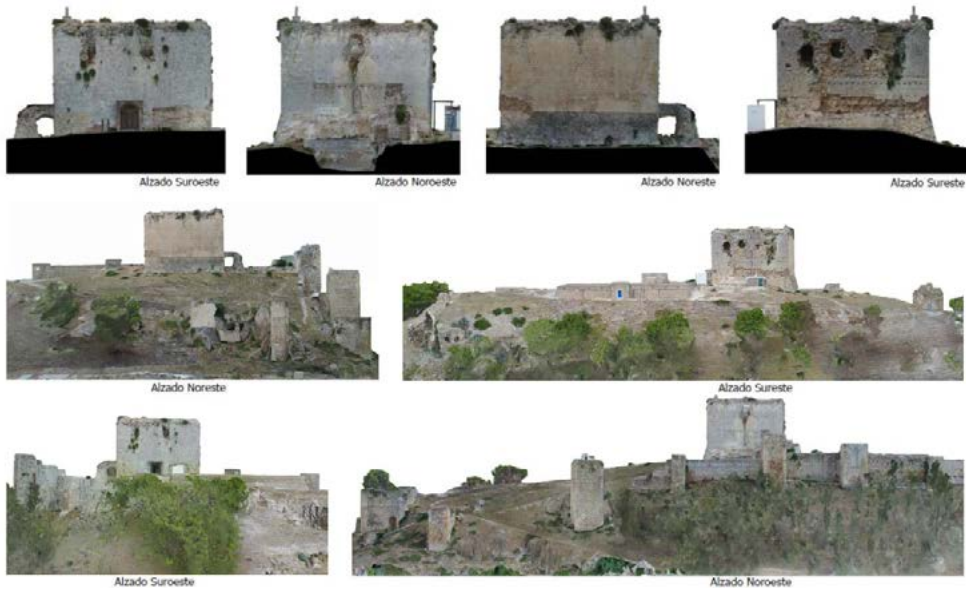
**Figura 4.** Ortofotografías obtenidas por procedimientos fotogramétricos de los alzados exteriores de la Torre Gorda y del recinto del Castillo de Morón de la Frontera (20 de septiembre de 2019). Autor: Luis García Pulido

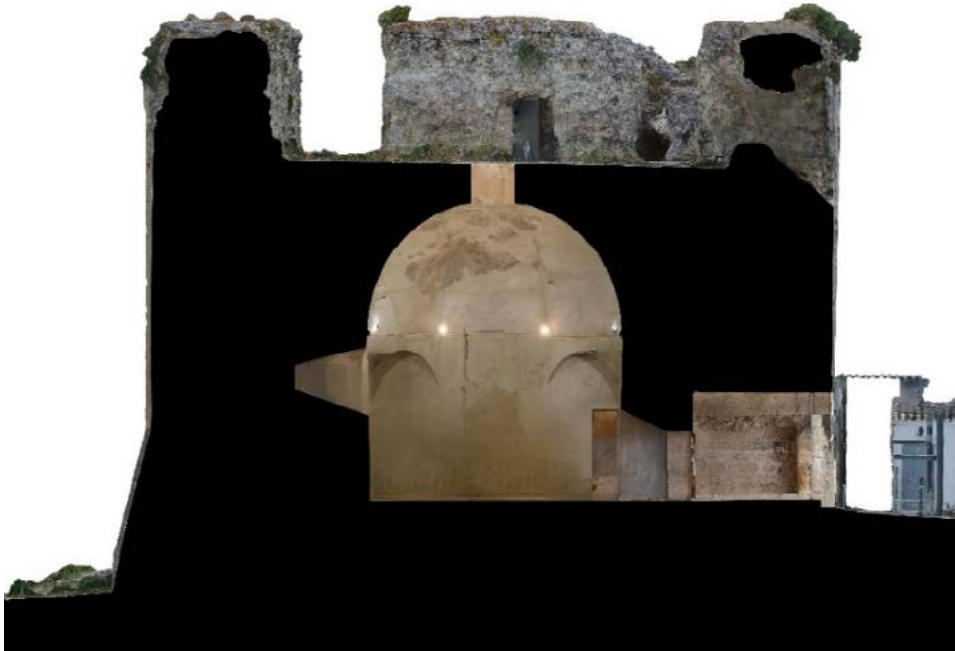
**Figura 5.** Ortofotografía obtenida por procedimientos fotogramétricos de la sección vista hacia el sureste de la Torre Gorda del Castillo de Morón de la Frontera (20 de septiembre de 2019). Autor: Luis García Pulido

Al mismo tiempo se establecieron dos bases con la estación total, tanto frente a la fachada suroeste de la torre principal, como en el centro del interior de ella, tomándose 150 puntos de control del exterior (en la fachada principal y en otros puntos de las murallas del castillo) y 14 de interior, principalmente en las esquinas de las aristas de la planta de la bóveda de 6 paños. Con ellos se permitió la calibración métrica de todo el modelo, y la comprobación de que éste quedaba acorde a la medición. Estos puntos de control también permitieron obtener ortofotografías, tales como las de las secciones de la torre, en las que los bloques de fotografías tuvieron que realizarse por separado, debido a la dificultad para realizar el recubrimiento y solape de fotografías en diversos tramos, utilizando en unos casos fotos aéreas y en otros terrestres. No fue necesario iluminar adicionalmente la sala interior, sino que, para el propósito perseguido con esta toma de datos, fue suficiente la ilumi-

nación artificial existente y la entrada de luz natural a través del hueco de la puerta [Figura 5].
