**A TODO RIESGO.
CONVIVIR CON LOS DESASTRES
GEOLÓGICOS COTIDIANOS EN
SEGOVIA**

INSTITUTO GEOLÓGICO Y MINERO DE ESPAÑA
Madrid 2021

Serie: RIESGOS GEOLÓGICOS Y GEOTECNIA, Nº 7.

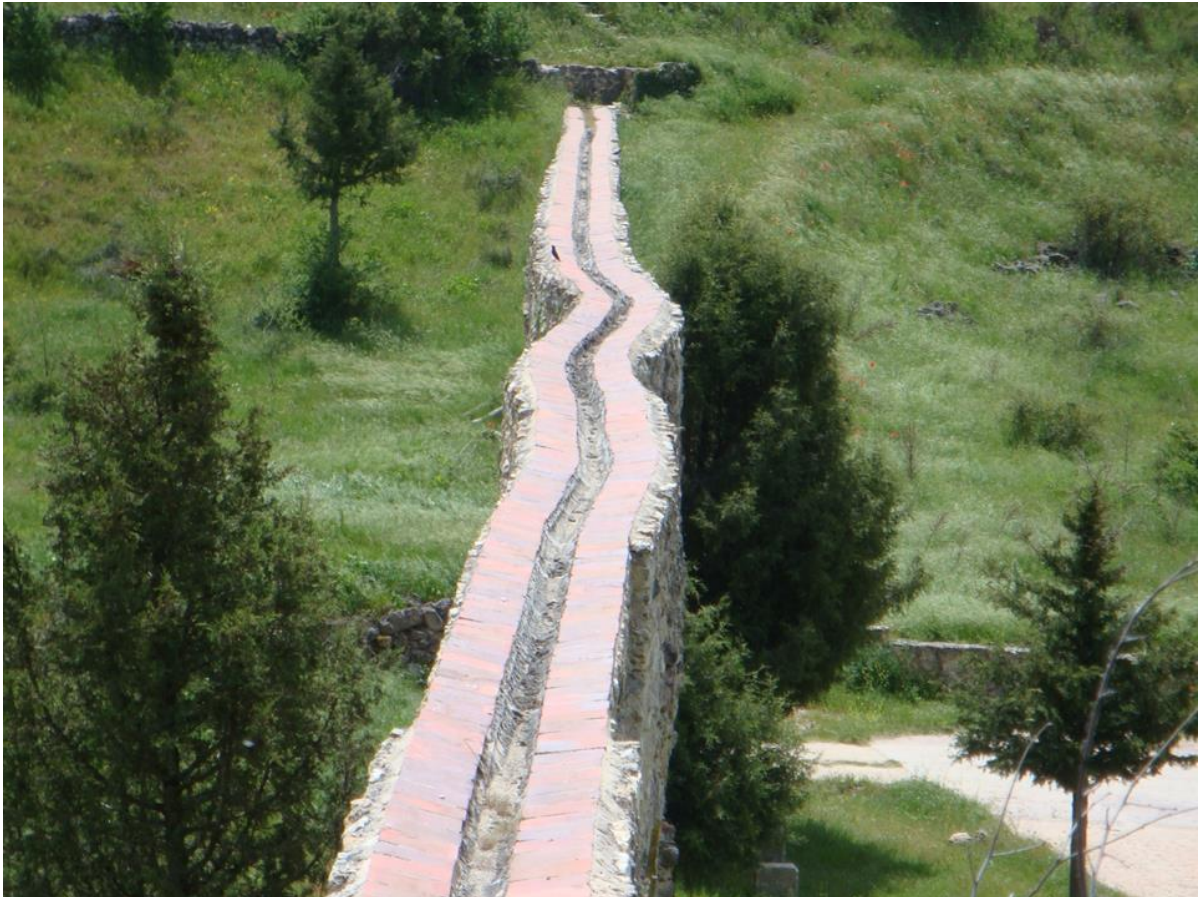
Figura 9. Vista cenital-lateral del tramo del acueducto de Pedraza (acueducto del Caño) en su parte elevada en arquería, donde se aprecia una deformación sinusoidal en el trazado en planta, que ha sido atribuida al efecto del terremoto de Lisboa de 1755. Fuente: Díez-Herrero (2019).

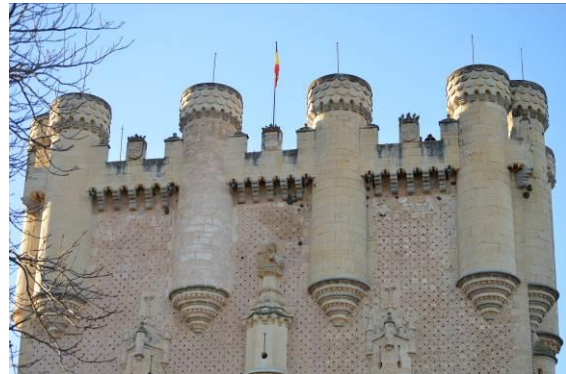
Figura 11. Torre del Homenaje del Alcázar de Segovia que se vio afectada por el terremoto de Lisboa de 1755.

La mayor parte de las localidades segovianas citan entre los efectos del terremoto: movimientos en las lámparas y muros de las iglesias (al encontrarse en la misa del día de Todos los Santos); pequeños daños en cubiertas y bóvedas (desprendimiento de yesos y revocos); movimientos en las losas de los sepulcros en los cementerios (que ese día se visitan); cimbreo de torres, espadañas y puentes; movimientos de enseres y paredes en las casas; y sonidos sísmicos comparados con truenos o paso de carruajes. Entre los hechos curiosos de los relatados en las respuestas a la encuesta se encuentra la descripción de lo acontecido en el Alcázar de Segovia (figura 11):

“Y registrando todo el recinto de este Real Alcázar, se halló que (en la Torre del Homenaje, y Plaza de armas del cubo, que mira al Oriente), había arrancado una piedra de su coronación, de peso como de cuatro arrobas y tirandola al foso, y las ruinas de cal y piedra, cayendo el empizarrado, quebrando como doscientas pizarras...”.

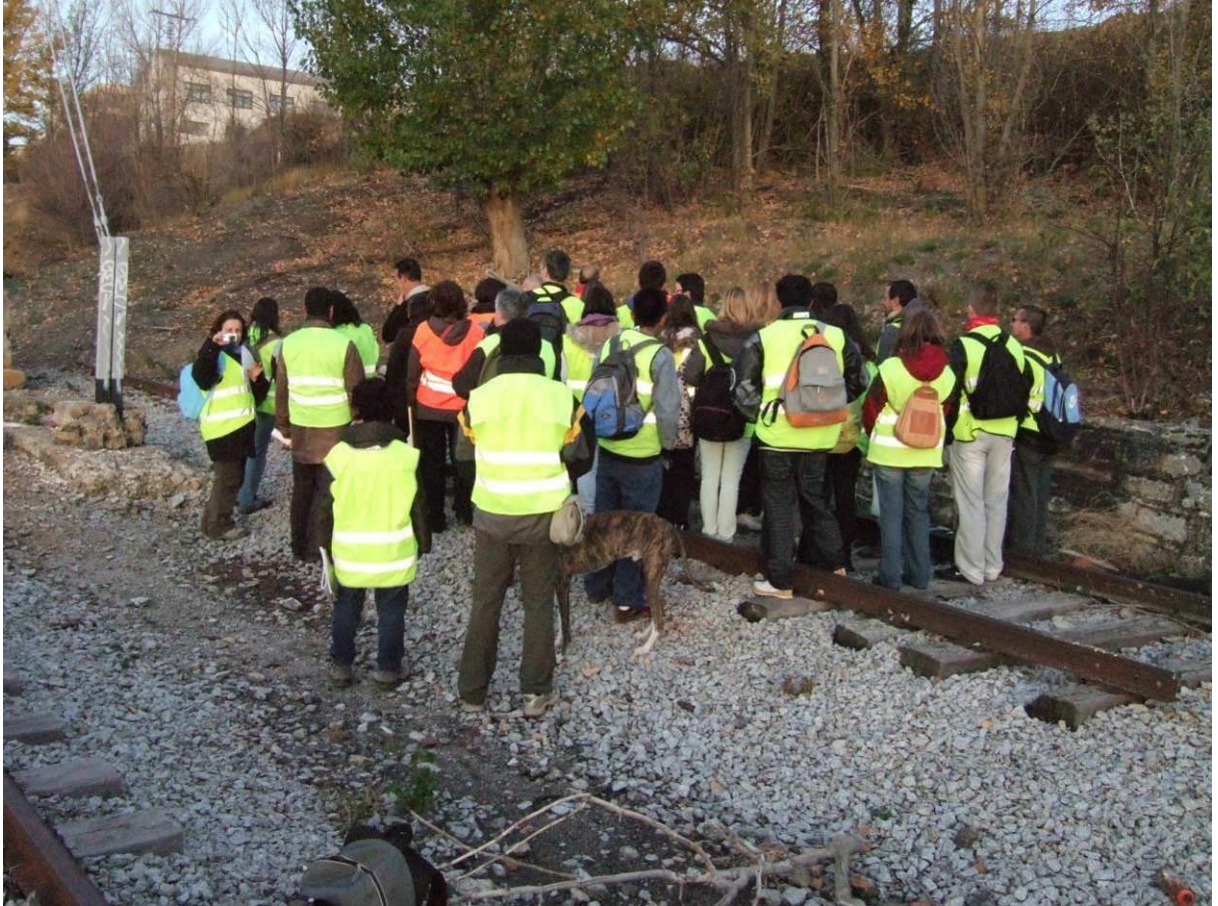
Figura 22. Visita al deslizamiento rotacional de la estación de ferrocarril de Segovia, que cubrió e inutilizó las vías férreas, por uno de los cuatro subgrupos de asistentes a la excursión A todo riesgo IV (año 2010).

12. Desprendimientos de rocas en la Cuesta de los Hoyos y sistemas de contención
13. Desprendimientos de rocas en el valle del Clamores y sistemas de corrección
14. Inundaciones históricas del arroyo Clamores en Segovia
15. Deslizamiento rotacional en la estación de ferrocarril de Segovia y movimientos de ladera en El Tejerín (figura 22).

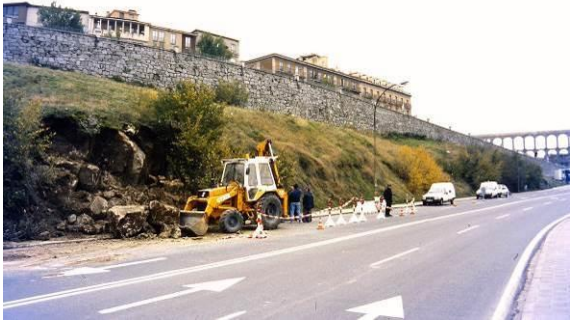
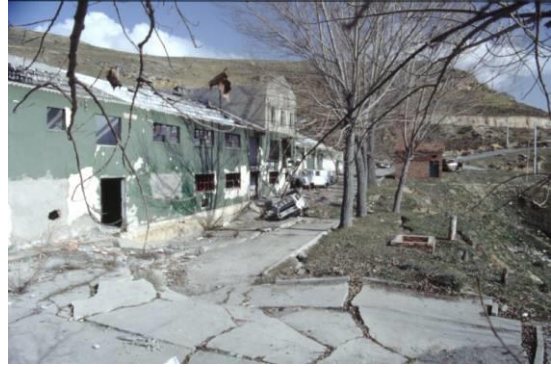
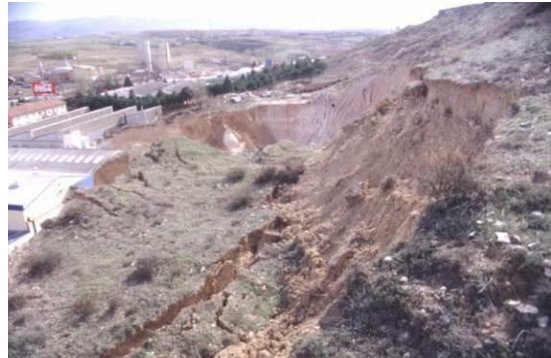
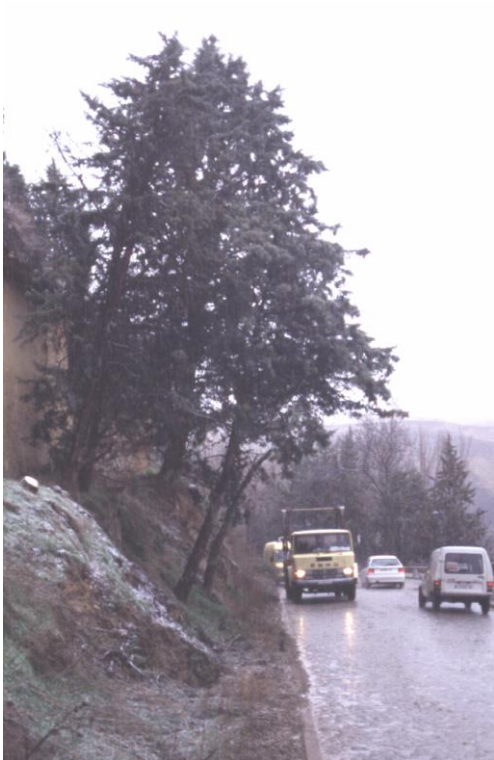
Figura 26. Imágenes de algunos de los movimientos de ladera recientes en el entorno de la Ciudad de Segovia, recogidos en la tabla IV, todos ellos acontecidos en la década de 1990.

Finalmente, el desarrollo urbano más reciente, que incrementó enormemente la superficie urbanizada y las vías de comunicación, ocurrido aquí con mayor intensidad a partir de los años 1980, ha inducido toda una serie de movimientos de ladera. Ello hace posible registrar en este periodo un amplio catálogo de fenómenos (no sólo inducidos, sino también naturales), que han afectado al desarrollo normal de la vida urbana (tablas III y IV; figuras 26 y 27).

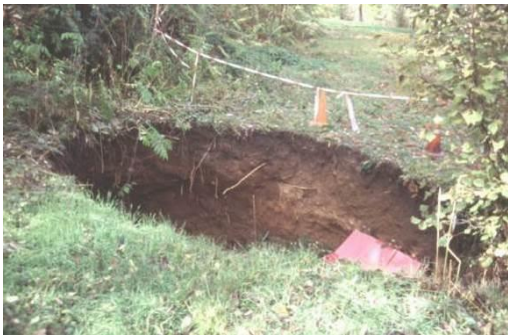
Figura 28. Vista lateral del menor de los colapsos de la Cuesta de Santa Lucía.

En los primeros días del mes de noviembre de 2000, y sin haberse detectado suceso alguno con antelación, se produjeron repentinamente dos hundimientos en la ladera de la Cuesta de Sta. Lucía (figuras 28 y 29), entre las calles del Paseo de Santo Domingo y Cardenal Zúñiga (Segovia). La espectacularidad del fenómeno, junto a las afecciones ocasionadas a un espacio ajardinado periurbano (pies arbóreos, enlosados de escaleras, conducciones de riego, etc.) y el riesgo potencial que supone para los usuarios del parque, llevaron a los técnicos municipales a proceder a la delimitación perimetral y vallado de los huecos.

Geológicamente se han desarrollado en litologías arcillo-arenosas (cuarzoarenitas y arcillas illíticas) de la formación "Arenas y arcillas de Segovia", con características facies Utrillas, depositadas en medios aluviales-litorales durante el Cretácico superior. Con carácter irregular en espesor y disposición, cubren estos materiales una serie de aglomerados de bloques y cantos calco-dolomíticos empastados en matriz areno-limosa, que corresponden a materiales coluvionales. También puntualmente existen acumulaciones de origen antrópico, asociadas a terraplenes y pedraplenes procedentes del desmonte del paseo de Santo Domingo y el vertido de escombros urbanos (figura 30). Todo el conjunto se encuentra abancalado y cubierto por delgados suelos vegetados, con lo que la distribución espacial de las litologías aflorantes es compleja de reconstruir sin recurrir a perforaciones mecánicas.

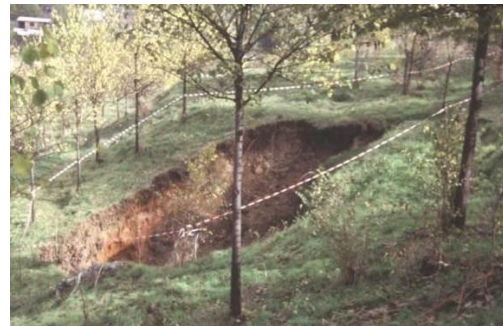
Figura 29. Vista lateral del mayor de los colapsos de la Cuesta de Santa Lucía.

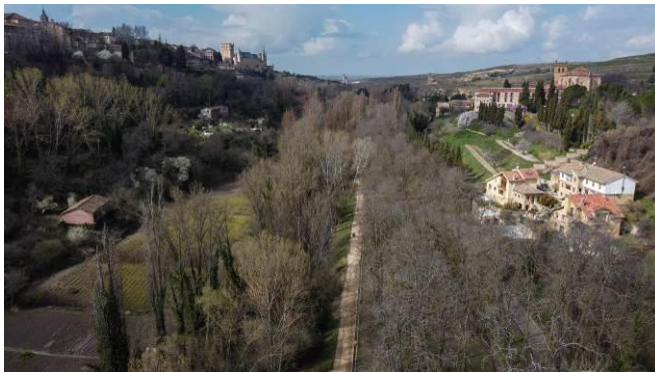
Figura 35. Vista del tránsito del río Eresma por la Alameda del Parral. En el vértice inferior derecho de la foto, entre los árboles, se ubicaba el antiguo monasterio de Santa María de los Huertos y su huerto, ahora integrado en la Huerta Grande. Foto: Rodrigo Verdugo Vicente.

El antiguo monasterio premostratense de Santa María de los Huertos se ubicaba en la llanura de inundación de la margen derecha del río Eresma a su paso por la Alameda del Parral, próximo a la denominada Huerta Grande (figuras 34, 35, 36 y 37).

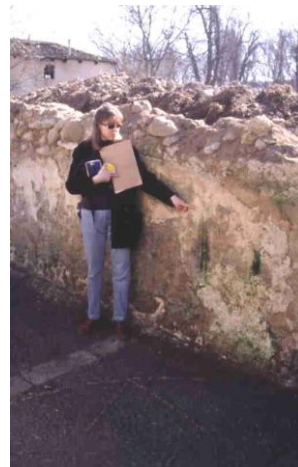
Figura 39. Restos del antiguo claustro y arranque de los muros del monasterio, que permiten reconstruir con precisión los niveles de inundación descritos.

Las excavaciones arqueológicas realizadas por el actual propietario de la finca a finales de los años 90s, han permitido sacar a la luz el antiguo claustro e iglesia (López *et al.*, 2005), y reconocer los arranques de los muros (figura 39), con lo cual se podrían en un futuro próximo reconstruir los órdenes de magnitud de los caudales que produjeron dichas inundaciones, mediante modelaciones hidráulicas detalladas de esta zona.

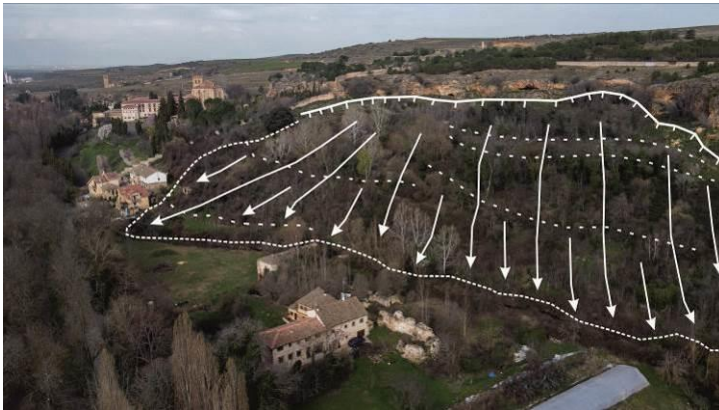
Figura 43. Vista aérea lateral del deslizamiento de la Huerta Grande. Foto: Rodrigo Verdugo Vicente.

En las inmediaciones de la Alameda del Parral, en la margen derecha del río sobre esta localización, aparece un extenso deslizamiento complejo. Su coronación se desarrolla sobre litologías carbonáticas, a modo de anfiteatro, en la cual se producen pequeños desprendimientos por descalce y vuelcos. La masa deslizada afecta a materiales arenosos y arcillosos que se extiende hasta la llanura de inundación del río Eresma, y en ella se observan terracetas, grietas y fenómenos de encharcamiento (figuras 43 y 44). Se trata de un deslizamiento antiguo, actualmente estabilizado, salvo pequeñas caídas en la coronación.

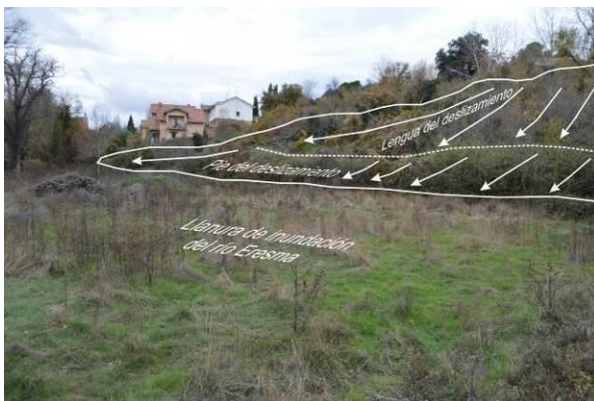
Figura 44. Vista lateral de la lengua y pie vegetados del deslizamiento de la Huerta Grande. Foto: Rodrigo Verdugo Vicente.

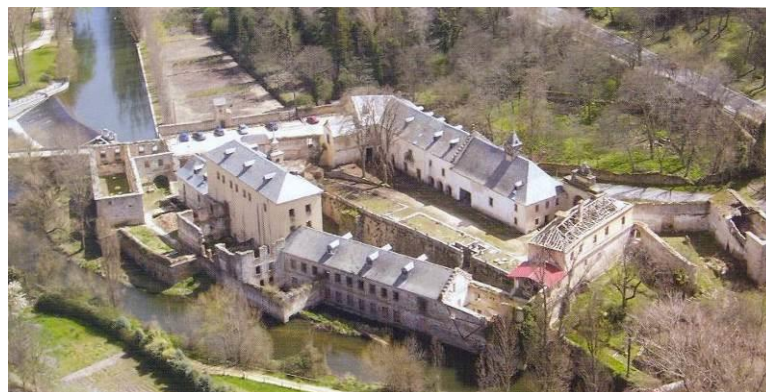
Figura 46. Fotografía aérea oblicua del complejo del Real Ingenio de Moneda de Segovia antes del inicio de las obras de rehabilitación, donde se aprecia su proximidad y relación con el río Eresma. Tomada de Murray (2006).

El Nuevo Real Ingenio de la Moneda de Segovia (1583) era propiedad particular del Rey, gobernado por Real Junta de Obras y Bosques –administración interna de la Casa Real- y siempre acuñó con técnicas mecanizadas, nunca a martillo (Murray, 2006; Murray *et al.*, 2006; Murray, 2008). Por ello, está considerado como el edificio industrial en pie más antiguo del Mundo (figura 46).

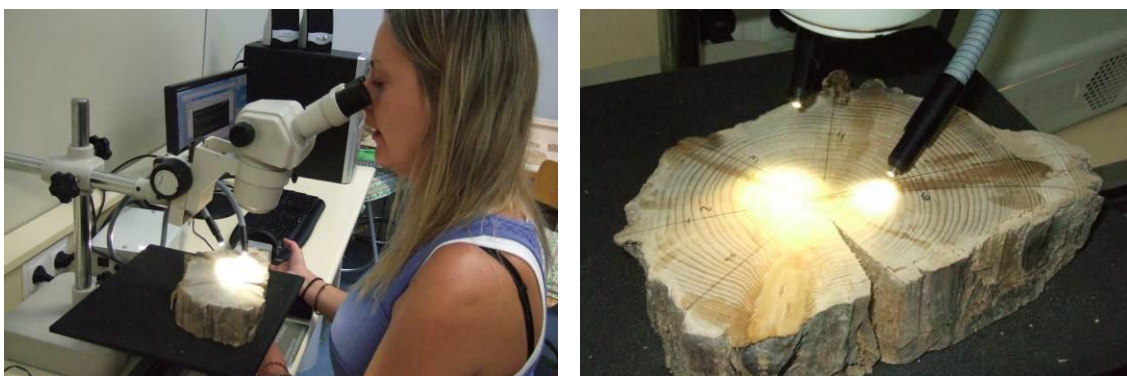
Figura 49. Conteo y medición de la anchura de los anillos en varios radios de una misma rodaja con el empleo de la mesa de medición LINTAB™. Fuente: Génova et al. (2011).

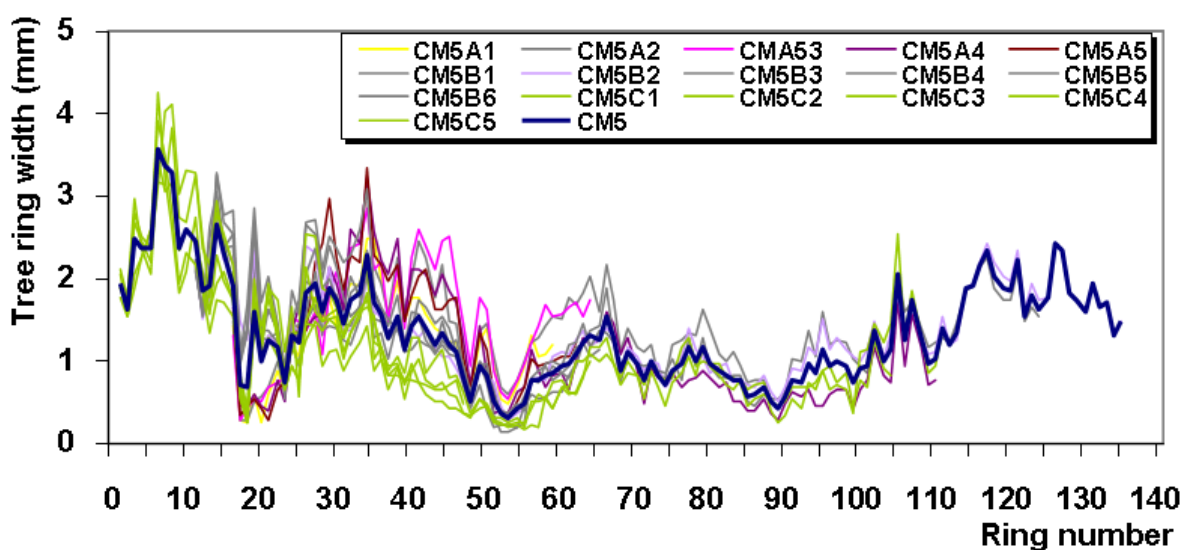
Figura 50. Correlación de las series de espesores de los anillos de crecimiento de las piezas de madera analizadas en la tarima del canal de la Real Casa de Moneda de Segovia. Fuente: Génova et al. (2011).

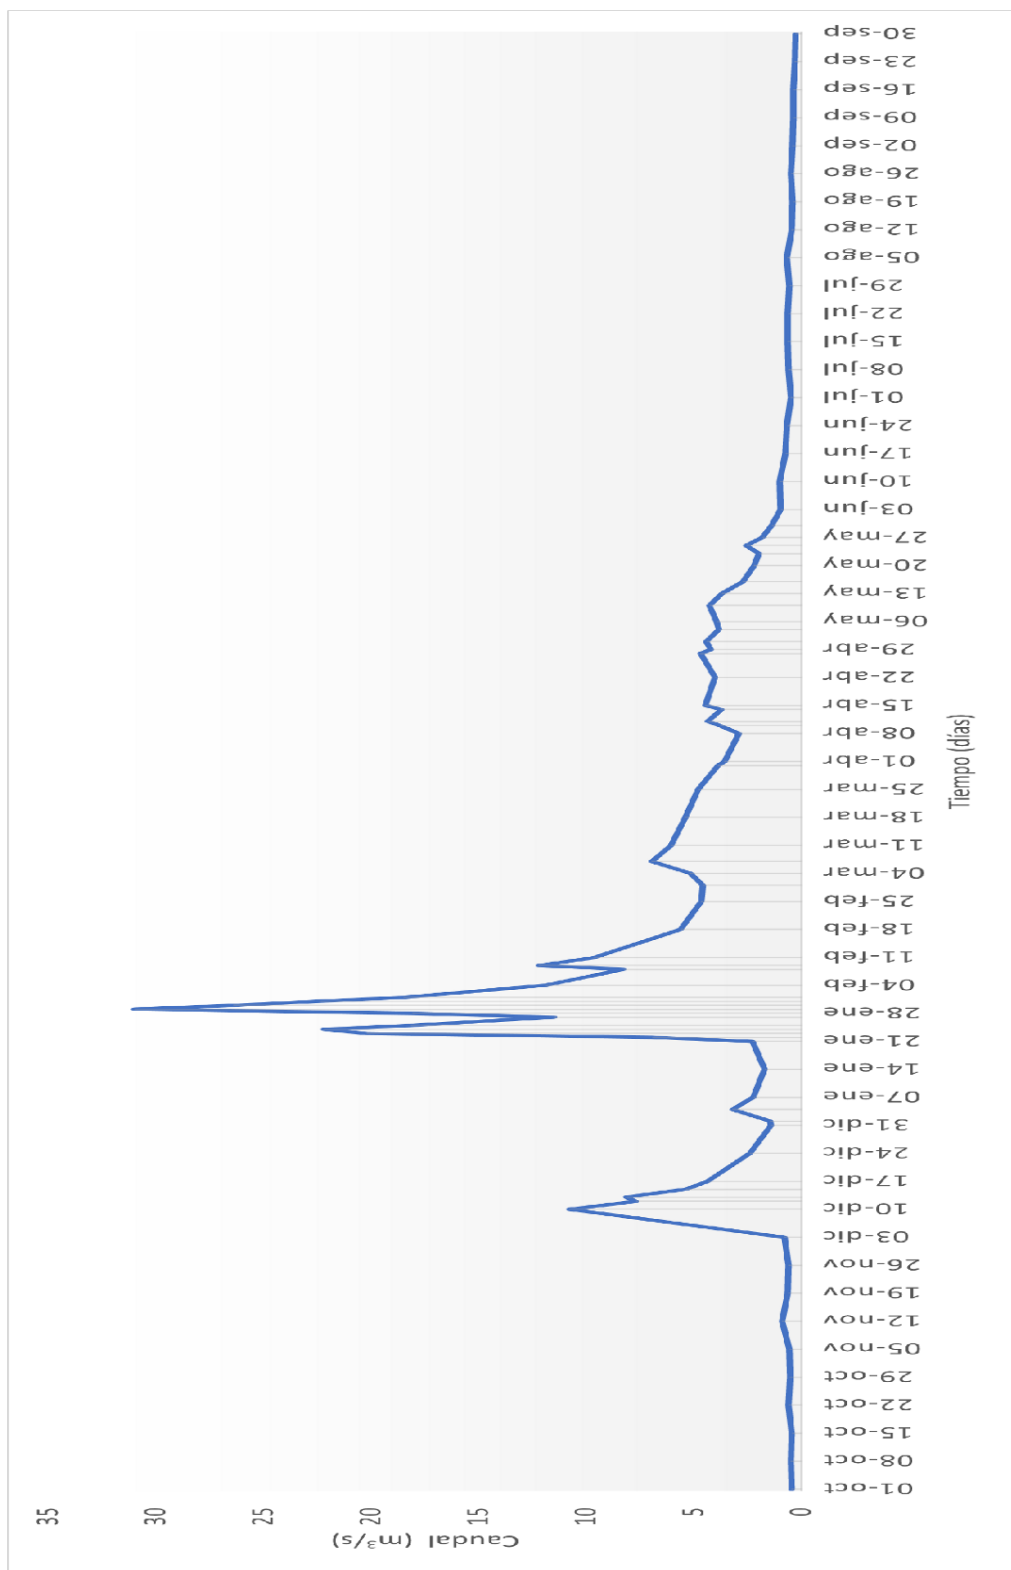
Figura 57. Hidrograma de la estación de aforos del río Eresma en Segovia correspondiente al año hidrológico 2008-2009 (línea azul Q vs tiempo), en el que se aprecian con claridad los eventos de crecida de diciembre de 2008 y enero-febrero 2009. Redelineada a partir de los datos del Anuario de aforos (Confederación Hidrográfica del Duero).

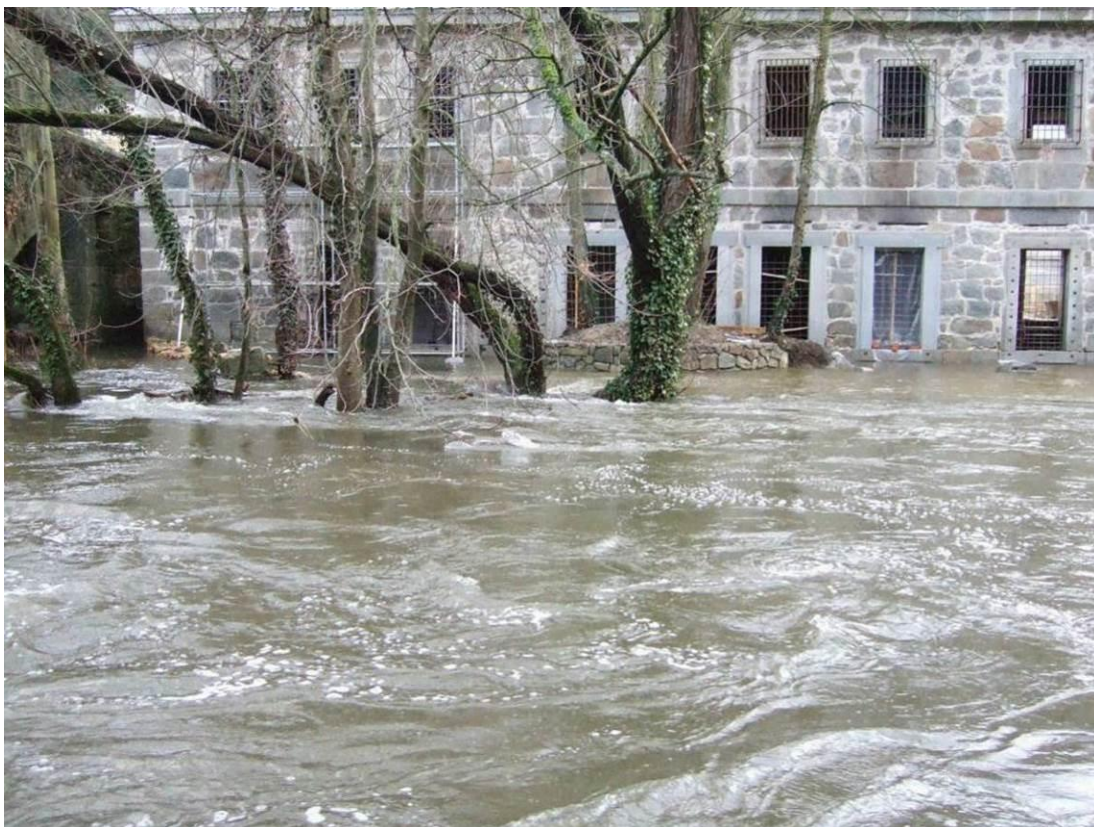
Figura 58. El río Eresma desbordado a la altura de la Casa de Moneda, inundando el edificio del Ingenio Chico en la margen izquierda. 29 de enero de 2009.

Este complejo, que se encontraba entonces en fase de restauración y rehabilitación para su conversión en un museo, se vio afectado únicamente en los canales y edificaciones más próximos al río, sobre todo el conocido como Ingenio Chico (figuras 58 y 59), en cuya planta baja el agua alcanzó más de medio metro de profundidad. Especialmente llamativo, además del anegamiento de los edificios e instalaciones, era la gran velocidad con la que circulaba el agua por el canal ordinario, con régimen turbulento próximo a crítico en algunos puntos.

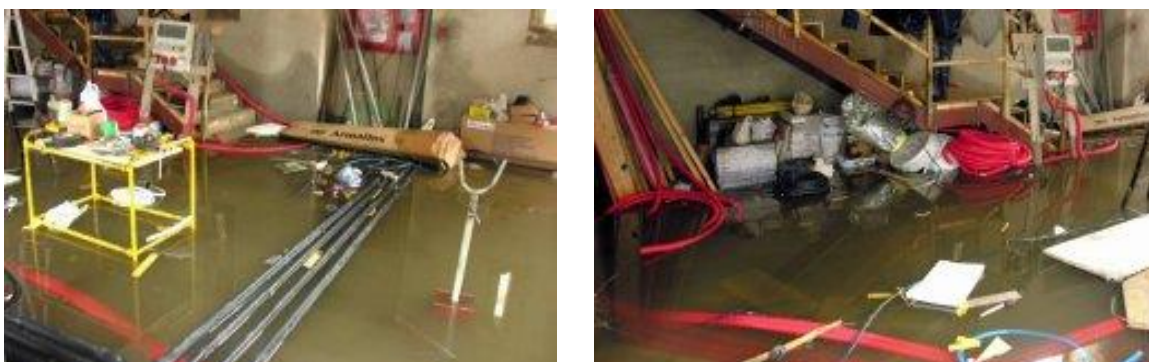
Figura 59. Imágenes de los efectos de la inundación del Ingenio Chico de la Casa de Moneda, anegando algunos de los materiales empleados en la restauración. El Norte de Castilla.

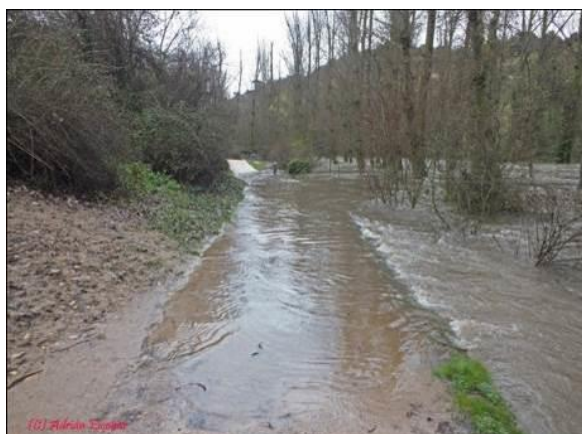
Figura 62. Inundación de los paseos de las zonas ajardinadas periurbanas en el barrio de San Marcos por desbordamiento del río Eresma, el 26 de marzo de 2013. Fuente: Facebook MeteoSegovia. Autor: Adrián Escobar.

Ante la insuficiente capacidad del cauce ordinario para albergar estos caudales dentro de los bancos de orilla, se produjo el desbordamiento a la llanura de inundación en varios puntos de la denominada Senda de los Molinos, la Alameda del Parral, barrio de San Marcos (figuras 62 y 63), entorno del Molino de los Señores y sector de Los Lavaderos. En la mayor parte de los casos consistieron en el anegamiento de pastos naturales, caminos, sendas, praderas y superficies arboladas o elementos del mobiliario urbano y del ajardinamiento periurbano.

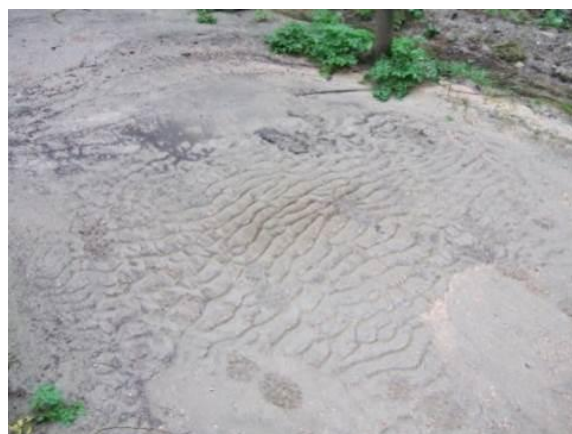
Figura 63. Rizaduras de corriente (ripple marks) en las arenas y limos de una senda inundada en las inmediaciones del barrio de San Marcos.

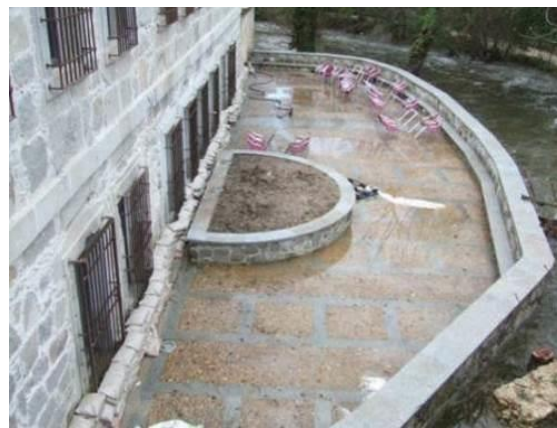
Figura 65. Vista de la terraza del bar-restaurante Ingenio Chico tras el bombeo del agua acumulada tras el muro perimetral y con los sacos terreros en puertas y ventanas para tratar de prevenir otras posibles inundaciones.

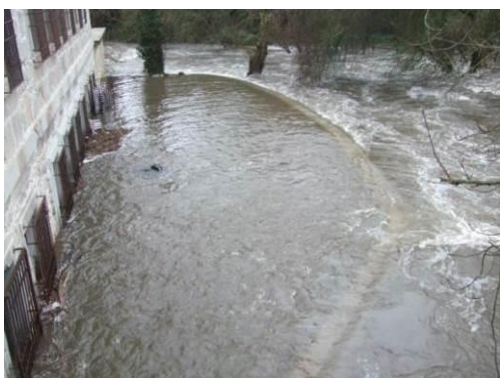
Figura 70. Vista de la terraza del bar-restaurante Ingenio Chico en el momento de circulación de la punta máxima de caudal de la avenida, el 2 de marzo de 2014 a las 8.00 h.

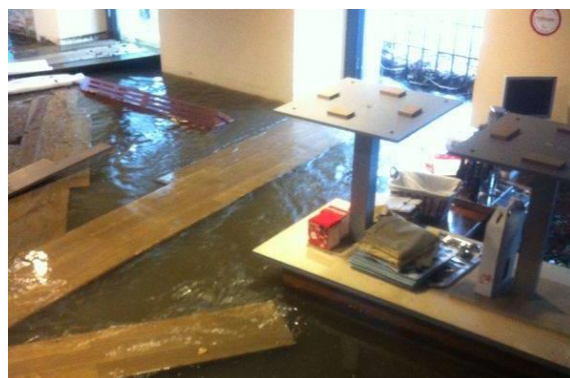
Figura 71. Efectos de la inundación en la planta baja del bar-restaurante Ingenio Chico, con tarima flotante de madera levantada y los elementos del mobiliario sumergidos. Fuente: Segovia al Día. www.segoviaaldia.es Autor: Javier López Alarma.

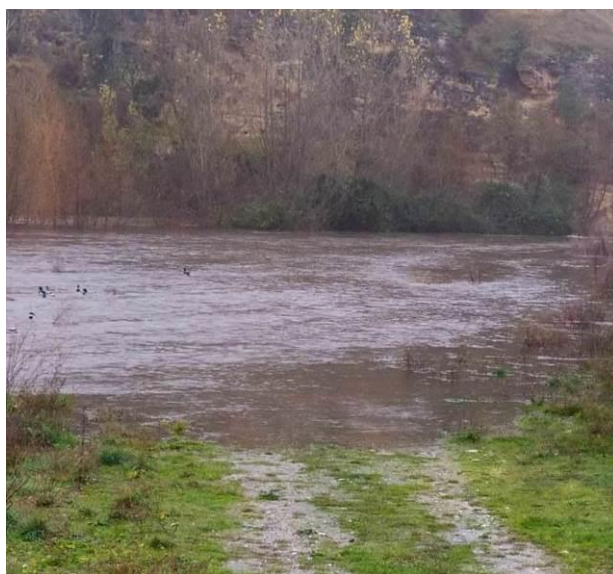
Figura 76. Acceso rodado a la ubicación de la estación de aforos de Segovia (CHD), anegado por el desbordamiento del río Eresma por encima de la sección de control y la curva de gasto, desde caudales superiores a los 40 m³/s, impidiendo el acceso de los técnicos de mantenimiento de ADASA.

Aunque conviene reseñar que todos estos datos, procedentes de la información en tiempo real de la web del sistema automático de información hidrológica (SAIH) de la Confederación Hidrográfica del Duero, son provisionales y no han sido validados y oficializados. Máxime cuando la estación de aforos de Segovia y su curva de gasto del tramo canalizado se vieron superadas por la avenida que desbordó inundando la caseta y derivando caudales por encima de la sección de control (figura 76).

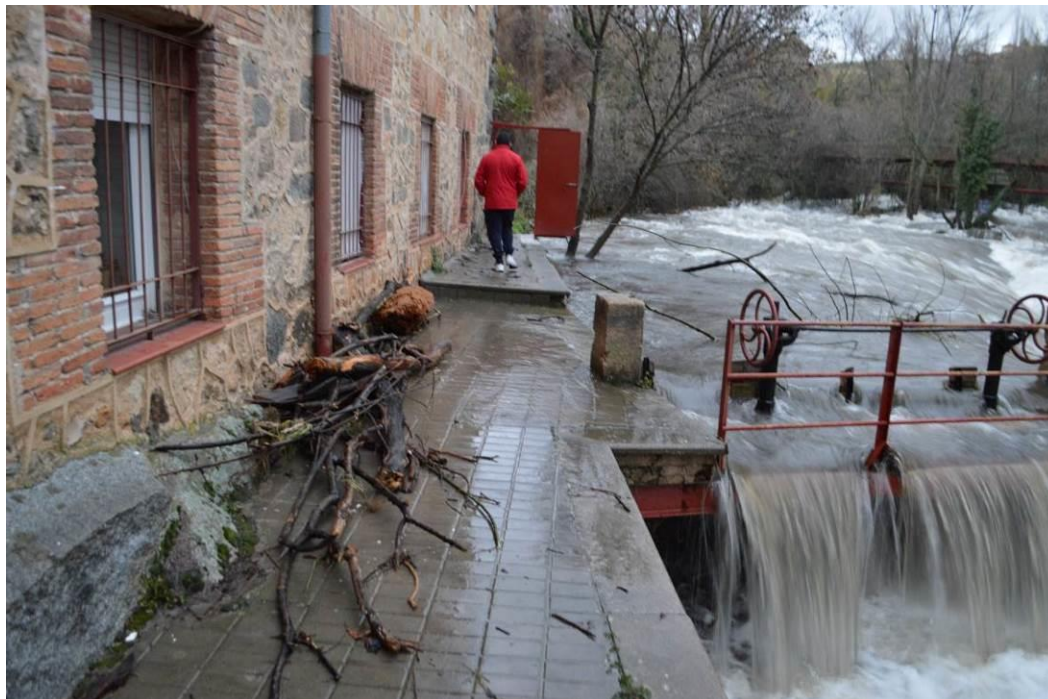
Figura 77. Inundación de la acera y depósito de restos vegetales en la trasera de las viviendas de la calle Anselmo Carretero, en la margen derecha del río Eresma a su paso por el barrio de San Lorenzo, en la tarde del día 11 de diciembre de 2020.

Las consecuencias de esta avenida, además de ocupar todo el canal de aguas altas (*bankfull*) del río Eresma a su paso por el casco urbano de Segovia, produjo desbordamientos y daños puntuales en algunos tramos, como el barrio de San Lorenzo (trasera de las viviendas de la calle Anselmo Carretero números 23, 25 y 27; figura 77), la Fábrica de Borra (Escuela Taller, instalaciones y almacenamientos municipales y vivero de oficios artesanales), Alameda del Parral (zona ajardinada de la margen derecha y tajamar y arco del puente de acceso al antiguo monasterio de Los Huertos; figura 80) y San Marcos (paseo paralelo al río y fincas próximas). Sin embargo, una vez más, los mayores daños se produjeron en el complejo de la Real Casa de Moneda, donde inundó con calados decimétricos a métricos: los canales de Herrera; la planta baja y terraza del bar-cafetería-restaurante del Ingenio Chico (daños estimados por el arrendatario en unos 80.000 euros en primera instancia; figuras 78 y 79); la sala de la Herrería o de Jorge Soler del museo de historia de la acuñación (que obligó a su cierre temporal); y los patios traseros al Ingenio Grande; por lo que fue necesaria intervención de bomberos para achicar agua y la Policía Local para control de los accesos y tráfico rodado.

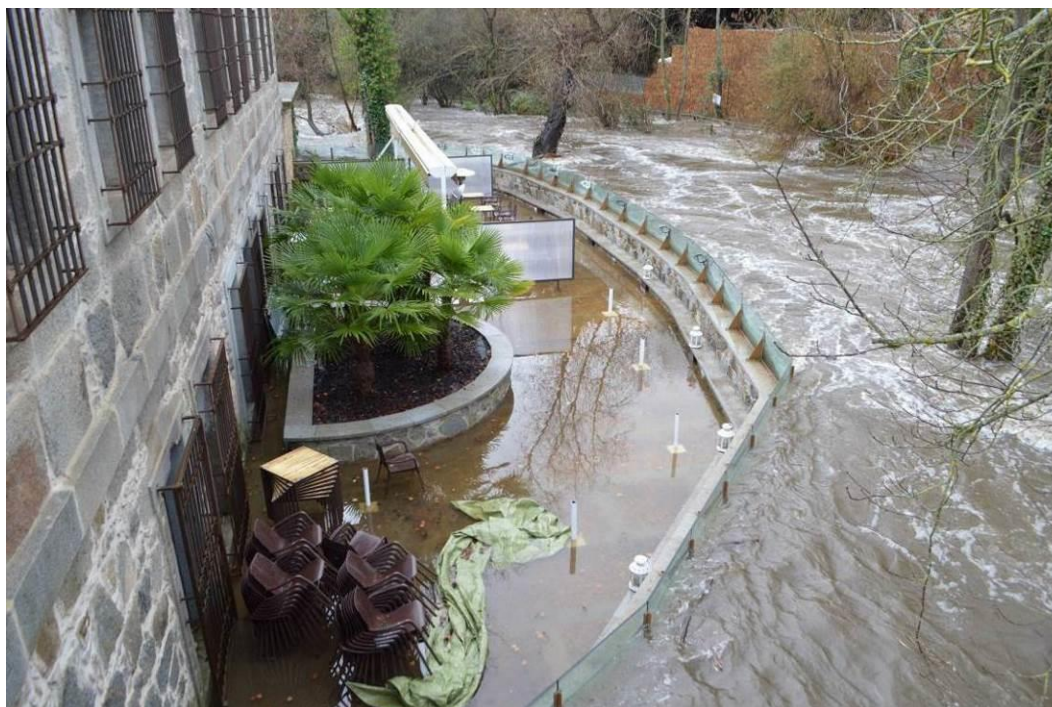
Figura 78. Inundación de la terraza e interior del bar-cafetería-restaurant del Ingenio Chico en la Real Casa de Moneda, a mediodía del viernes 11 de diciembre de 2020.

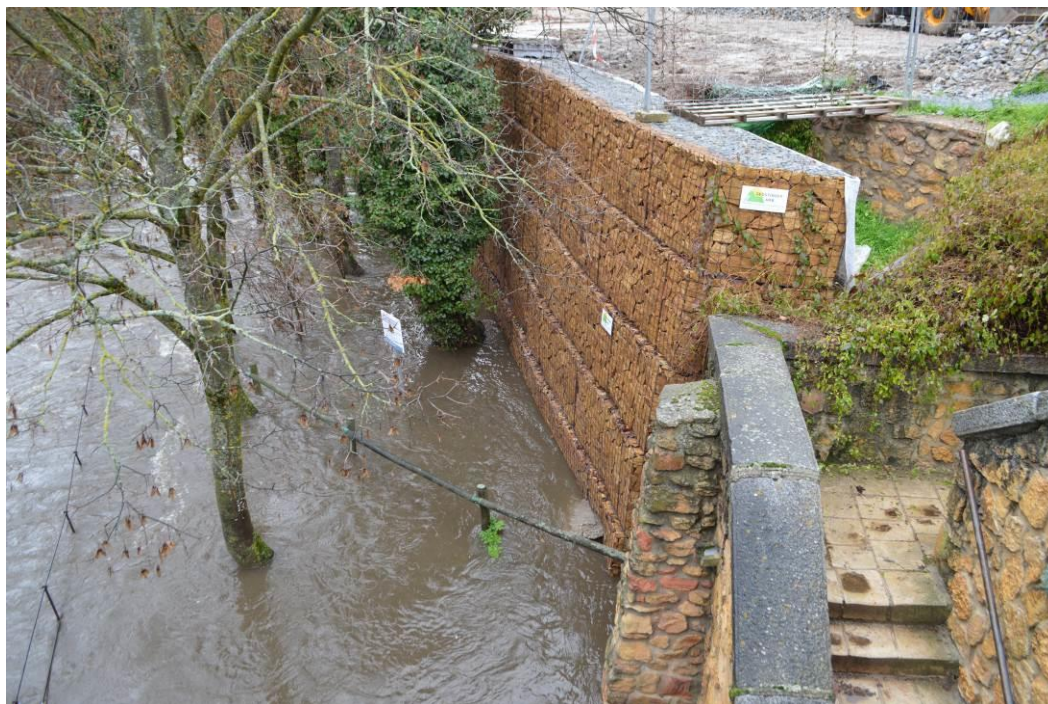
Figura 79. Inundación del paseo paralelo al río por la margen derecha aguas abajo del puente de la Casa de Moneda, hasta la base del nuevo gavión de caja instalado para la contención del talud de una finca privada; lo que luego generaría el desmoronamiento del muro del cauce y la interrupción del camino.

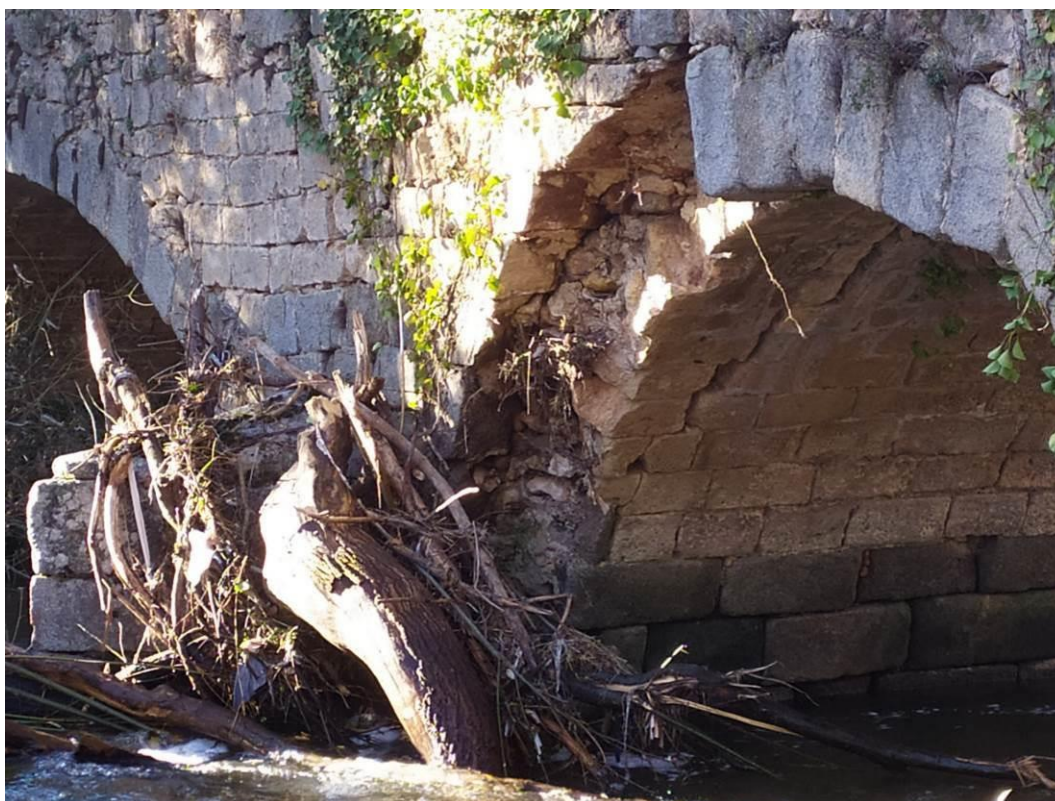
Figura 80. Daños producidos por la avenida y la carga sólida leñosa transportada en el tajamar y arco del puente de acceso al antiguo monasterio de Los Huertos, en la Alameda del Parral.

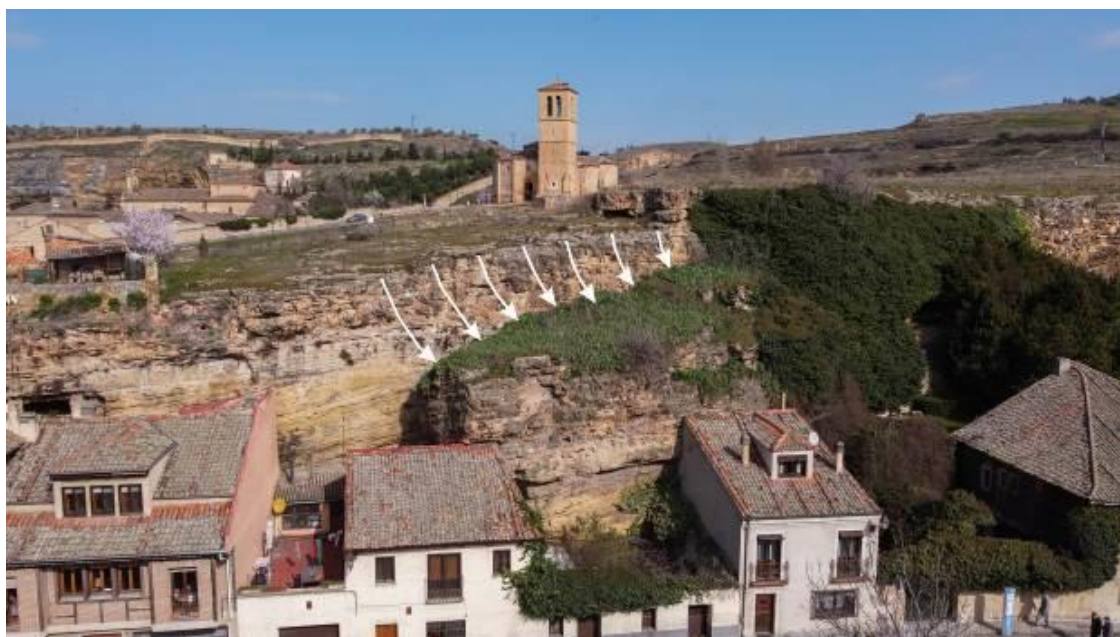
En las inmediaciones del puente de San Marcos sobre el río Eresma, existe un gran bloque deslizado de la pared derecha del cañón que forma ese río (figura 82). Se trata de un gran bloque de rocas dolomíticas, deslizado unos dos metros hacia la base del valle a partir de una gran fisura (diaclasa vertical). Se trata de un movimiento condicionado por la socavación lateral del río Eresma en esta parte del valle, el cual descalzó el macizo rocoso, provocando el asentamiento de este bloque. La construcción desde antiguo de casas que están adosadas a la masa deslizada indica su antigüedad y estabilidad.

Figura 82. Bloque deslizado de rocas de San Marcos, con las casas adosadas. Foto: Rodrigo Verdugo Vicente.

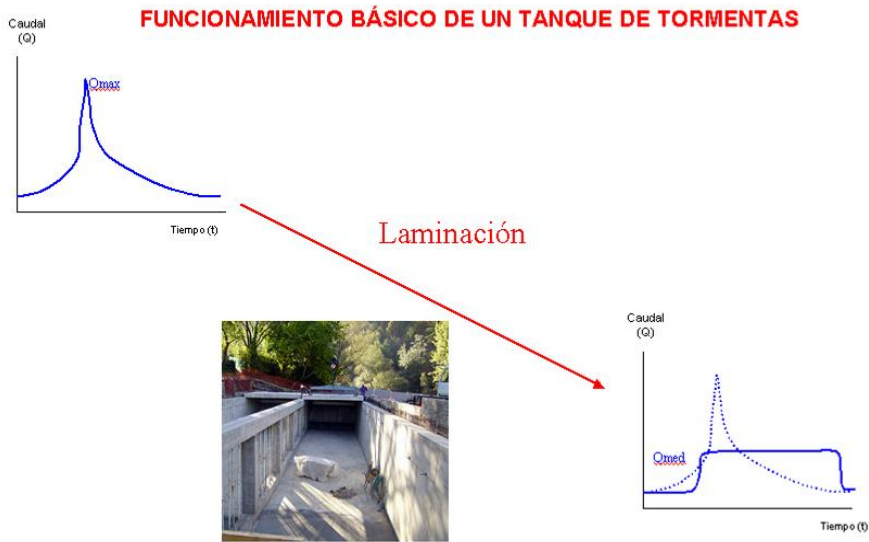
Figura 84. Funcionamiento de un tanque de tormentas, laminando el caudal punta del hidrograma de avenida súbita y transformando el pico en una meseta de caudal que se prolonga en el tiempo. Vista del interior del tanque de tormentas bajo la pradera de San Marcos.

Por este motivo, el Ayuntamiento de Segovia construyó a lo largo del año 2008 un tanque de tormentas enterrado bajo la pradera de San Marcos, para que lamine los caudales punta del colector durante las tormentas, y evite la inundación de esta zona (figuras 84 y 85).

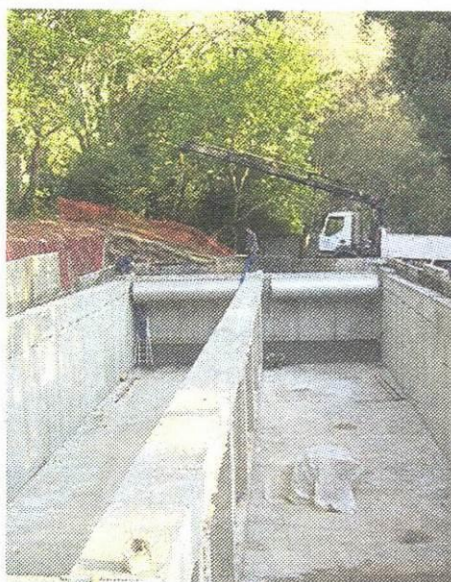
Obras de ejecución del tanque.

La construcción de esta infraestructura está incluida en el proyecto denominado "Renovación del colector de bajada de Zamarramala hasta el emisario de l margen izquierda del río Eresma y tanque de tormentas" y contempla una inversión de más de 600.000 euros.

En la actualidad ya se han comenzado los trabajos para cubrir el tanque, que previsiblemente estarán completados durante la primera quincena de noviembre, cuando se realice la

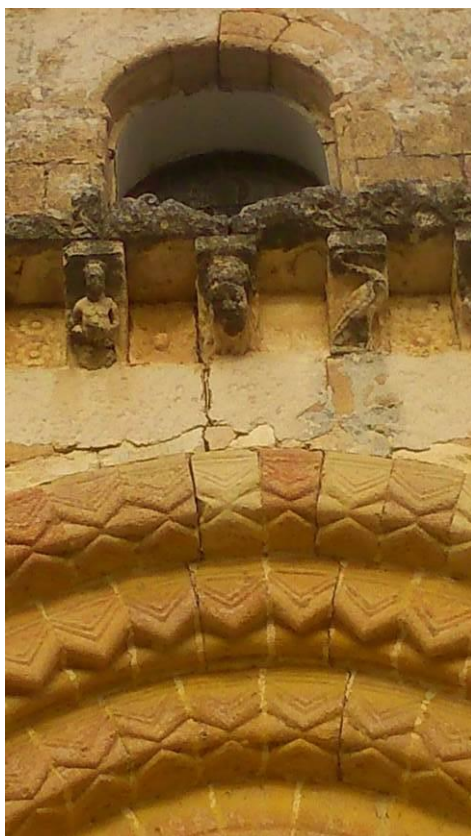
Figura 86. Fachada occidental de la iglesia de la Veracruz, con las claves ligeramente desprendidas en la ventana superior y las arquivoltas de la puerta.

Para la identificación de EAEs se han utilizado inicialmente las crónicas históricas transcritas hasta el momento (Martínez Solares, 2001), los datos procedentes del archivo catedralicio y las fotografías de diferentes fondos fotográficos antiguos. Debido a las restauraciones realizadas en estas edificaciones, especialmente a lo largo de todo el siglo XX, estos fondos fotográficos cobran especial importancia, ya que aportan información directa de los EAEs y su orientación. Se ha recurrido al fondo fotográfico del Instituto del Patrimonio Cultural de España (IPCE) y más concretamente a los fondos: Loty, Ruiz Vernacci y Moreno. Estos fondos abarcan desde mediados del siglo XIX hasta los años 80s del siglo XX. Con toda esta información se han visitado los edificios y se han contrastado las fotografías con los restos actuales, midiendo en todas las ocasiones las orientaciones de los EAEs, tanto si ya habían sido restaurados como los que prevalecen en la construcción (figuras 86 y 87).

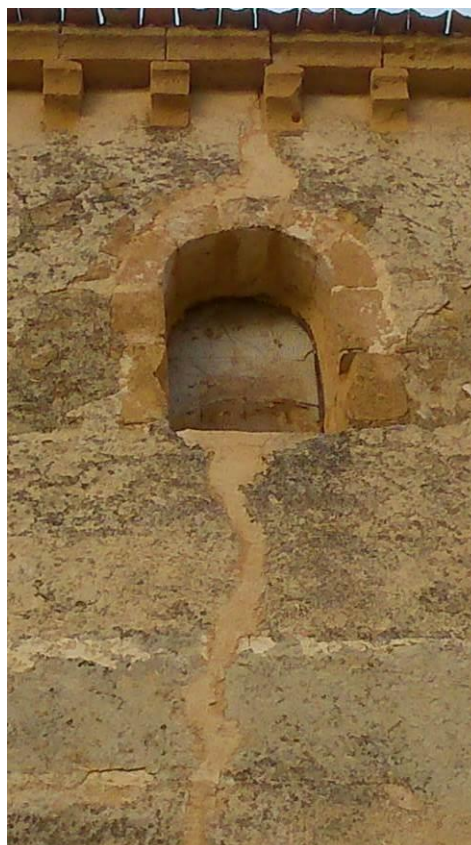
Figura 87. Fachada suroccidental de la iglesia de la Veracruz, con la reparación de grietas penetrativas y la clave de la ventana desprendida.

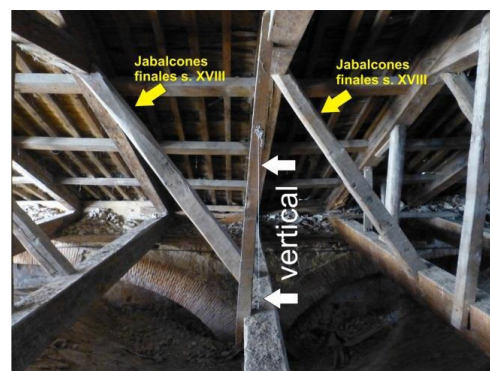
Figura 89. Inclinación respecto a la vertical de las cerchas de la cubierta de la nave central de la Catedral de Segovia, y jabalcones para apuntalar la estructura.

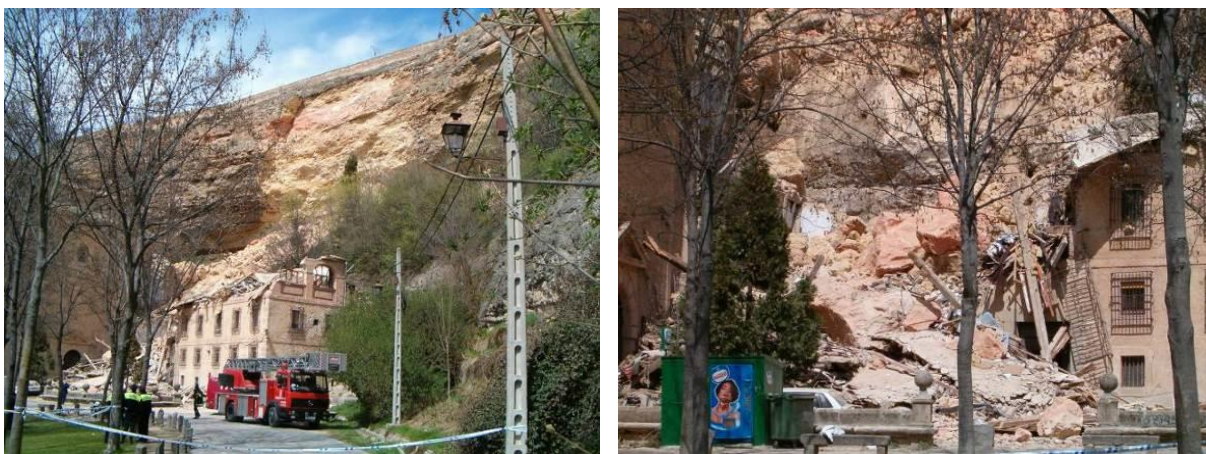
El suceso importante más reciente tuvo lugar la madrugada del 7 de abril de 2005, cuando al menos dos mil toneladas de roca se desprendieron de las Peñas Grajeras (figuras 96 y 97), destruyendo el edificio anexo al Santuario de la Fuencisla e hiriendo a tres religiosas que se encontraban dentro.

Figura 96. Desprendimiento de rocas de Peñas Grajeras (izquierda), ocurrido el 7 de abril de 2005, el cual destruyó buena parte de la Casa del Capellán aneja al Santuario de La Fuencisla (derecha).

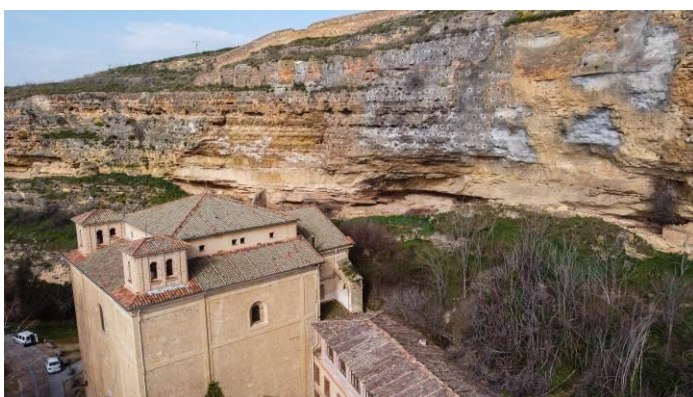
Figura 97. Vista aérea de la zona de Peñas Grajeras, donde se observa perfectamente la zona del desprendimiento del 7 de abril de 2005, ahora gunitada y bulonada. Foto: Rodrigo Verdugo Vicente.

Hay que ser críticos técnicamente con la actuación de ‘restauración’ que se produjo sobre las Peñas Grajeras con posterioridad al gran desprendimiento del 7 de abril de 2005. Tras el suceso, un gran bloque quedó semisuspendido, separado del macizo rocoso por una grieta de 6 centímetros de ancha por 15 metros de larga, con riesgo de afectar al Santuario. Tras esa alarma, se produjo una intervención inmediata, que ‘bulonó’ el bloque inestable al macizo rocoso, realizándose con posterioridad un tratamiento de gunita (figura 99). En nuestra opinión, hubiera sido mucho más conveniente proceder a desmontar el gran bloque inestable (lo que hubiera garantizado una gran estabilidad de la zona durante muchos años, y hubiera permitido el afloramiento de roca natural). Sin embargo, en su lugar se procedió a realizar una actuación ‘convencional’, como las que se aplican en cualquier talud de carretera, en un entorno de gran valor natural, histórico, paisajístico y religioso.

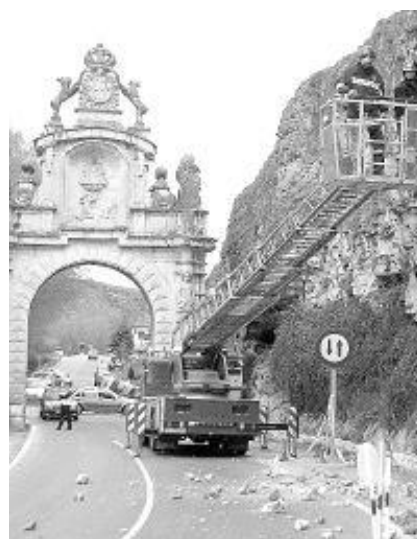
Figura 98. Desprendimientos de rocas ocurridos el 23 de abril de 2005, también en las proximidades del Santuario de La Fuencisla. Fuente: El Adelantado de Segovia.

Unos pocos días después, el 23 de abril de 2005 se produjo un nuevo desprendimiento de rocas en una zona muy próxima, en las inmediaciones de la puerta barroca de la carretera de Arévalo (figura 98). En este caso, las rocas caídas alcanzaron a un vehículo que pasaba por la carretera en ese momento.

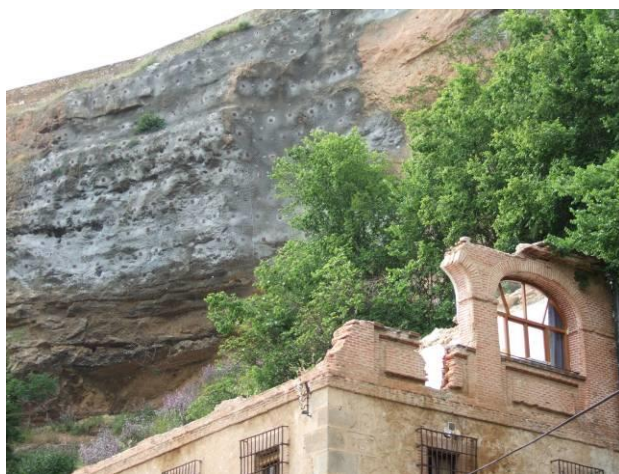
Figura 99. Detalle del bulonado y gunitado elegido como solución técnica para la fijación de la placa de roca contigua a la zona desprendida.
