**A TODO RIESGO.
CONVIVIR CON LOS DESASTRES
GEOLÓGICOS COTIDIANOS EN
SEGOVIA**

INSTITUTO GEOLÓGICO Y MINERO DE ESPAÑA
Madrid 2021

Serie: RIESGOS GEOLÓGICOS Y GEOTECNIA, Nº 7.

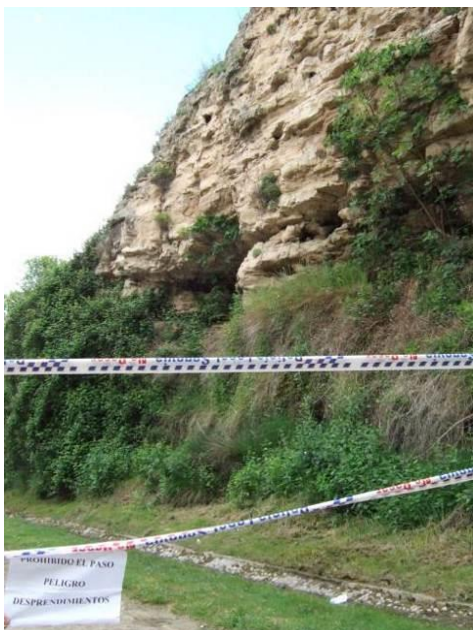
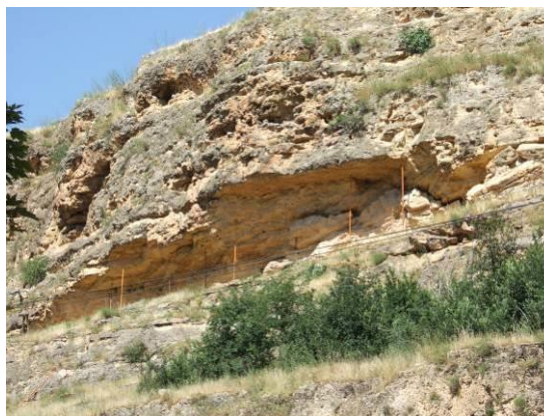
Figura 100. Zona próxima al arco de la Puente Castellana, cortada por desprendimientos en julio de 2008 (izquierda), y cornisa volada con simples puntales de sujección (arriba).

Con posterioridad a ese gran desprendimiento, se han producido otros (13-05-2008, 20-07-2008, 16-08-2012, 01-10-2012 y 12-04-2013) que han obligado a cortar algunas zonas a la circulación de personas y vehículos, y quedan otras muchas zonas inestables con insuficientes medidas de apuntalamiento (figura 100).

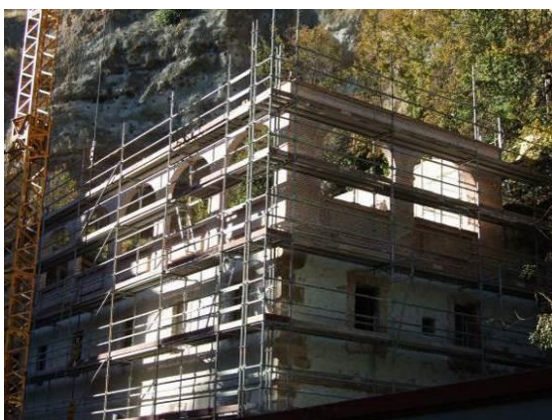
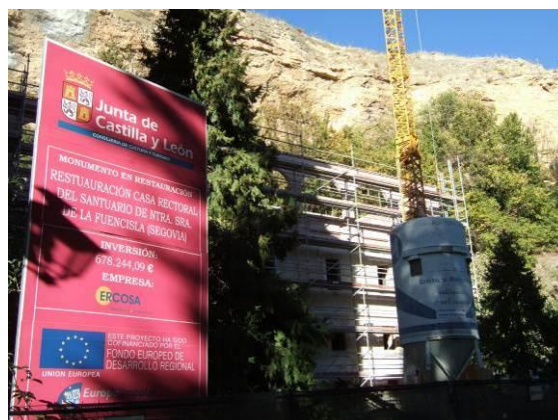
Figura 101. Obras de reconstrucción de la Casa del Capellán anexa al Santuario de la Virgen de la Fuencisla, tras su destrucción en el desprendimiento de 2005.

En el año 2010 se concluyeron las obras de reconstrucción del edificio dañado en 2005, con un importante coste económico, próximo a los 700.000 euros (figura 101).

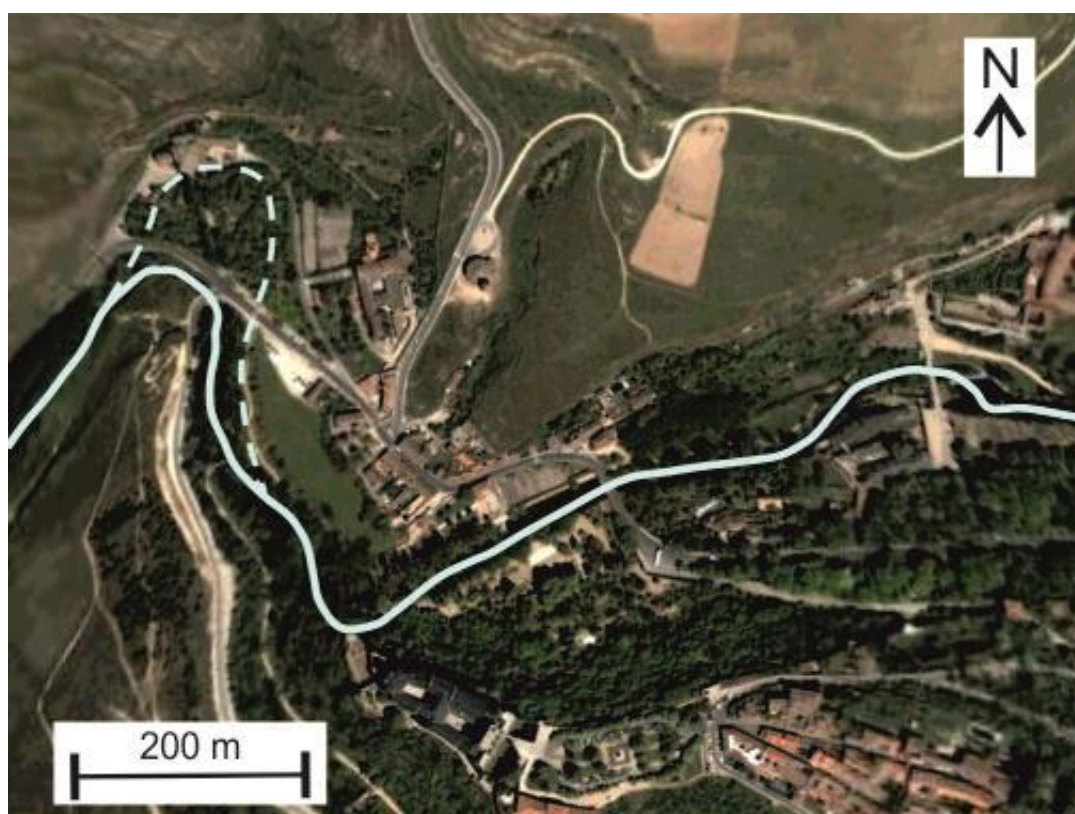
Figura 102. Ortofotografía del valle del río Eresma a su paso por la ciudad de Segovia, entre el monasterio de Santa María del Parral (a la derecha), y la Puente Castellana (a la izquierda), con indicación del trazado actual del río (línea continua) y el antiguo arco de meandro (línea discontinua) que fue artificialmente estrangulado. Tomada de Google Earth ®.

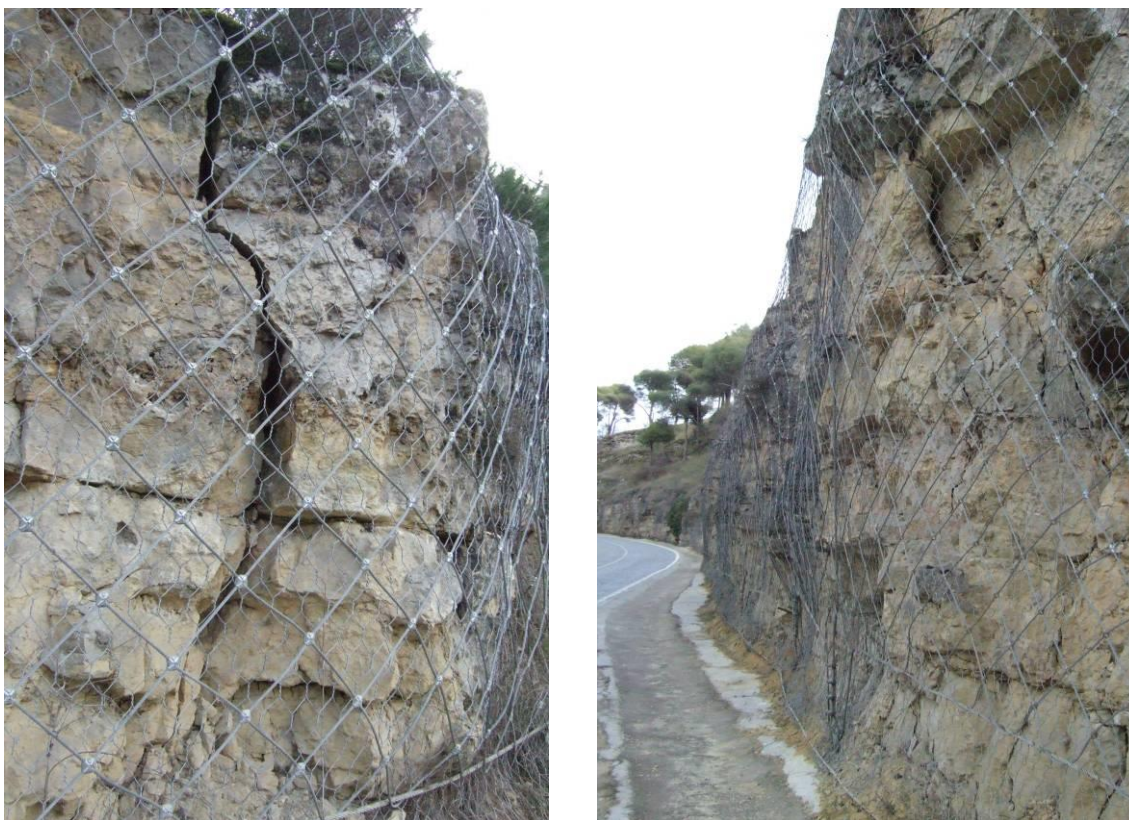
Figura 104. Sistema de estabilización y retención 'malla-talud' implantado en buena parte de la Cuesta de los Hoyos. A pesar de estas protecciones, el 22 de noviembre de 2010 se produjo un nuevo desprendimiento en uno de los taludes, suponiendo el corte del tráfico rodado e importantes costes de reparación.

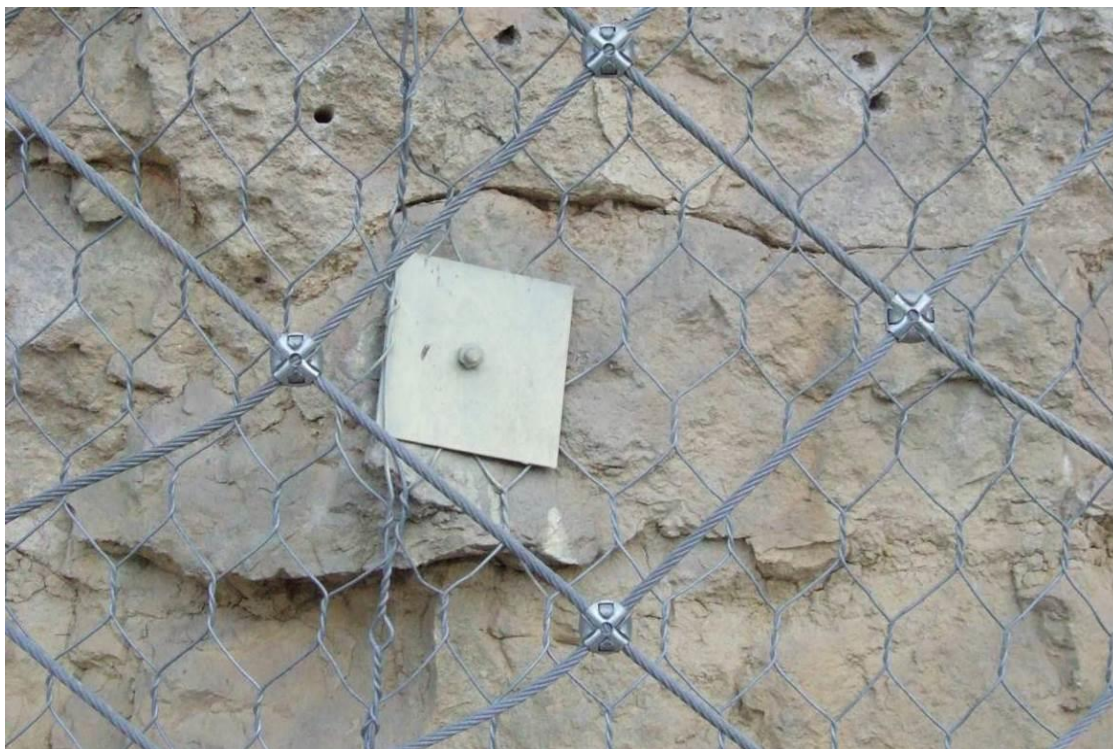
Figura 105. Diferentes tipos de fijaciones de los taludes instalados en la Cuesta de los Hoyos, como bulonado con placas metálicas, y mallas de triple torsión de diferentes formas y pasos.

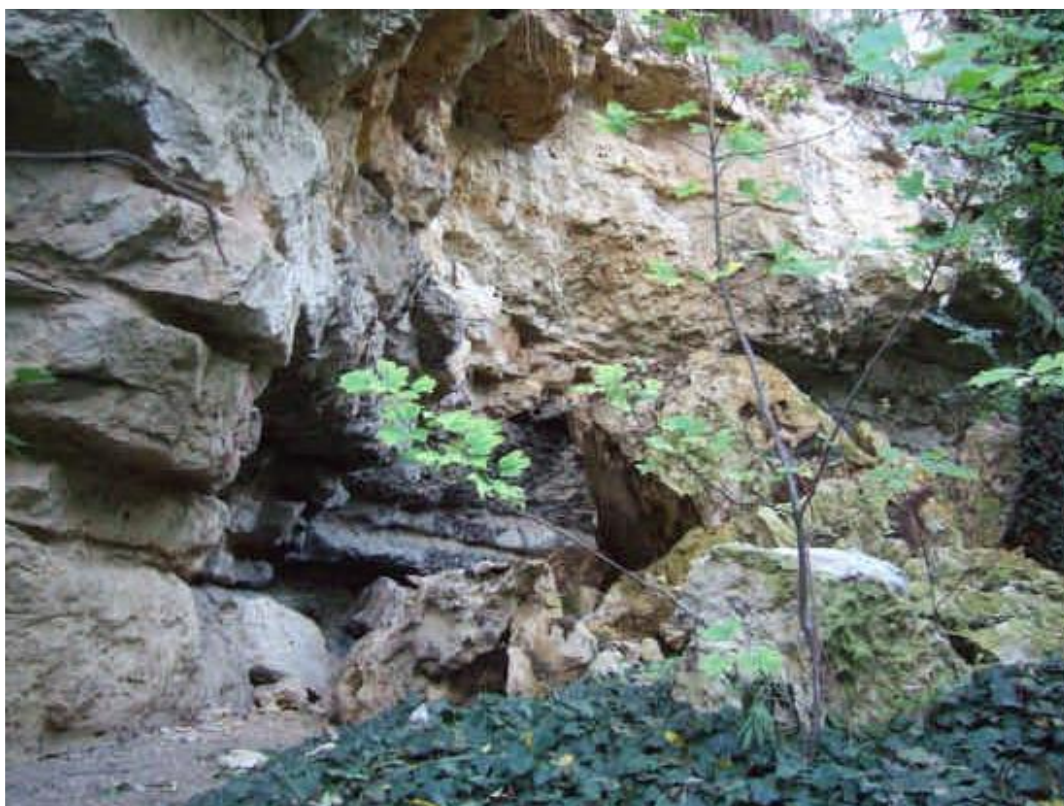
Figura 106. Cicatriz de desprendimiento y bloques desprendidos desde taludes verticalizados en la ladera izquierda de la cabecera del cañón del Clamores.

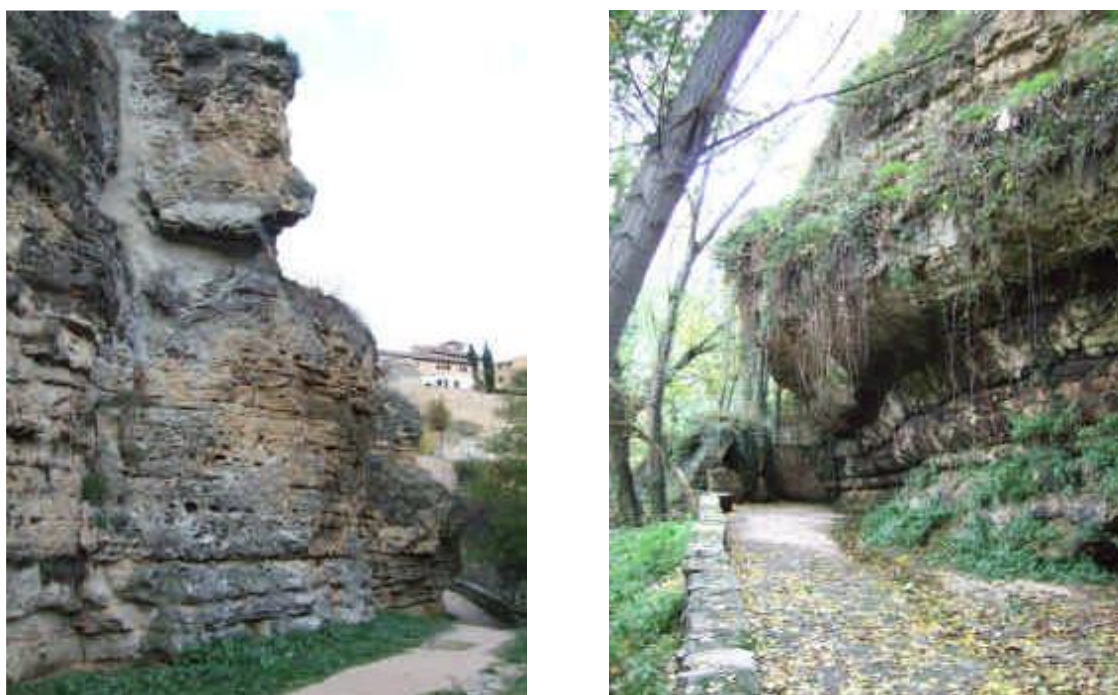
Figura 107. Cortado en roca con bloque inestable con las diaclasas selladas con gunita (izquierda) y solapo en extraplomo en un área estancial con abundantes rezumes del acuífero cárstico (derecha).

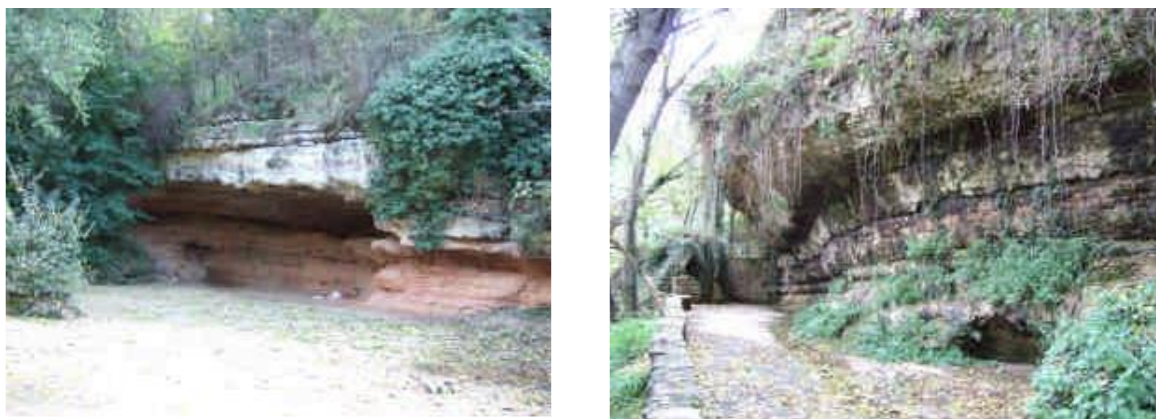
Figura 108. Abrigos y solapos extraplomados en áreas estanciales del parque periurbano del valle del Clamores (Sancti Spiritu, a la izquierda; la Hontanilla, a la derecha), muy frecuentados por transeúntes y visitantes.

- * *Área estancial de las proximidades de Sancti Spiritu* (figura 108 izquierda). Se trata de la zona donde se produjo el colapso del techo del solapo durante la noche del 6 de marzo de 1999. Consistió en la caída por desprendimiento de una laja de morfología paralelepípedica (cuña) de unas medidas de 6 x 0,95 x 3,6 m en el techo de un solapo; lo desprendido fueron areniscas dolomíticas sueltas con laminaciones cruzadas, quedando como nivel limitante superior un plano de estratificación de las suprayacentes dolomías arenosas. El desprendimiento se produjo a favor de los propios planos de estratificación subhorizontales, la laminación cruzada y la convergencia de varias diaclasas subverticales con direcciones N118°, N18°, N68° y N156°. Aunque el volumen movilizado fue relativamente pequeño (próximo a los 10 m³) y la frecuencia de fenómenos es relativamente baja, su accesibilidad y lo frecuentado del lugar suponen un riesgo potencial importante.

- * *Área estancial de las inmediaciones del manantial de la Hontanilla* (figura 108 derecha). Se trata de un solapo donde ya se han producido desprendimientos recientes, y donde la abundante presencia de agua y zonas karstificadas, unido a la convergencia de varios sistemas de diaclasas subverticales (N26-29°, N54-55° y N96°) en una ladera extraplomada, crea una situación potencial de riesgo extrema; de hecho, son frecuentes los pequeños desprendimientos de lajas decimétricas por desescamado de los niveles margodolomíticos.

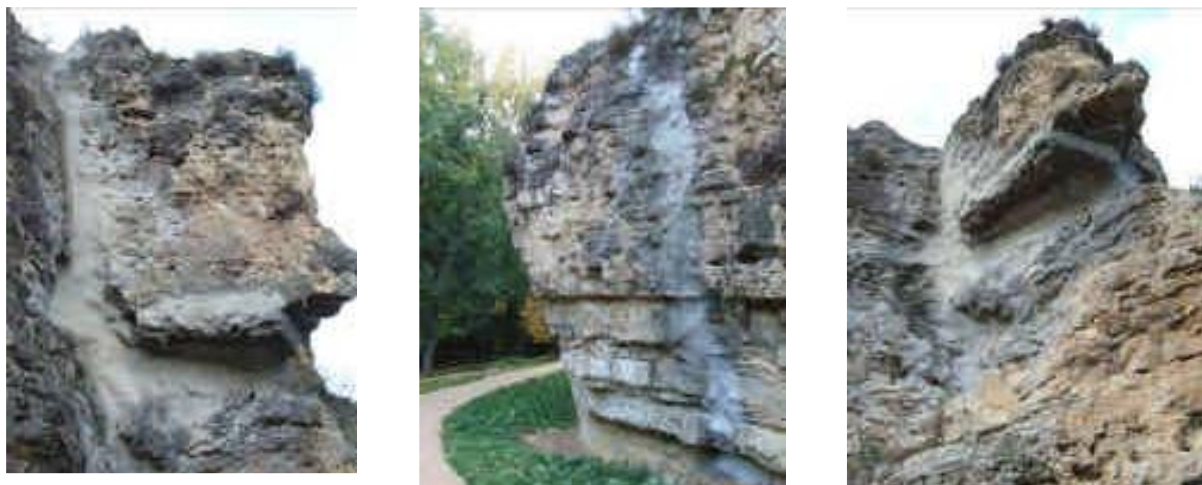
Figura 109. Diferentes vistas de las 'soluciones' de estabilización por gunitado de diaclasas y grietas en los macizos rocosos del valle del Clamores.

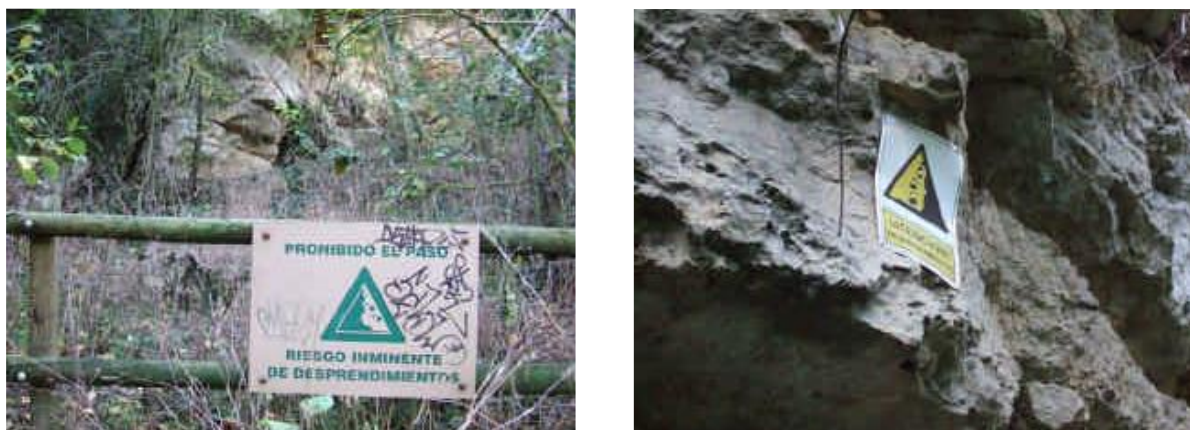
Figura 110. Señalización del peligro de desprendimientos en los vallados de la zona peatonal (izquierda) y en los taludes más inestables de las áreas estanciales (derecha).

en ellas (figura 110); en este sentido sería preciso incidir en el cumplimiento de la prohibición de pasear animales de compañía sin la oportuna correa, hecho que repercute en su movilidad y en la de sus propietarios por áreas no delimitadas. Combinado con la señalización sería oportuna una campaña informativa, no alarmista, en los medios de comunicación locales.

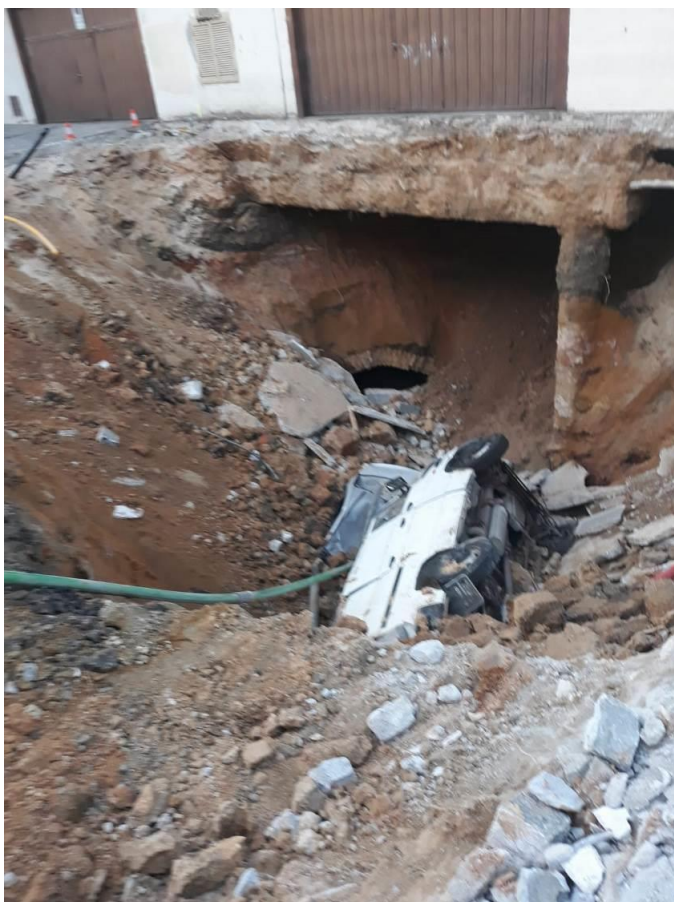
Figura 115. Socavón en la plaza Aurelio Hernández del barrio de San Millán, formado por el colapso de la bóveda de la conducción subterránea del arroyo Clamores, tras la avenida súbita del 27 de agosto de 2019.

Por último, la avenida súbita de la tarde del 27 de agosto de 2019, aunque produjo algunos anegamientos locales en los mismos lugares que las anteriores (plazas de Somorrostro y Doctor Gila), tuvo como principal consecuencia catastrófica el hundimiento decamétrico del firme en la plaza de Aurelio Hernández de San Millán, por entrada en carga y colapso de la conducción subterránea del arroyo Clamores, que enguyó dos vehículos estacionados encima (figura 115). La reparación de este hundimiento, el reforzamiento de la cimentación del edificio próximo y la reconstrucción de la canalización subterránea en este tramo, han tenido un coste de varios centenares de miles de euros para el Ayuntamiento de Segovia.

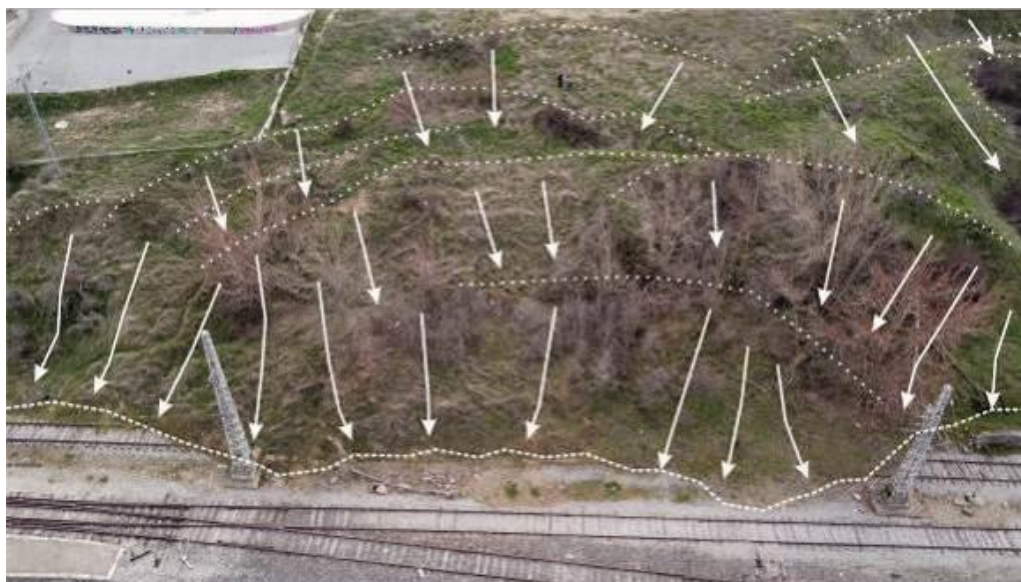
Figura 118. Fotografía aérea oblicua de la lengua y el pie del deslizamiento de la estación de ferrocarril convencional de Segovia, invadiendo las vías de reserva y desplazando y rompiendo el murete perimetral; con sus líneas de rotura bloques hundidos y levantados y direcciones preferentes de flujo. Foto: Rodrigo Verdugo Vicente.

Como consecuencia de estas actuaciones antrópicas en una ladera ya de por sí muy inestable (en situación de riesgo), se desencadenó a inicios de la década de 1980 un **deslizamiento rotacional complejo**, con múltiples superficies de rotura, todas ellas cóncavas de perfil elíptico (figuras 118 y 119). En principio afectó a un amplio sector de la ladera, desde la trasera del almacén de máquinas hasta las primeras edificaciones de residencia del personal ferroviario; luego quedó restringido a la parte central, con un perfil típico de deslizamiento rotacional y todos sus elementos característicos (grieta

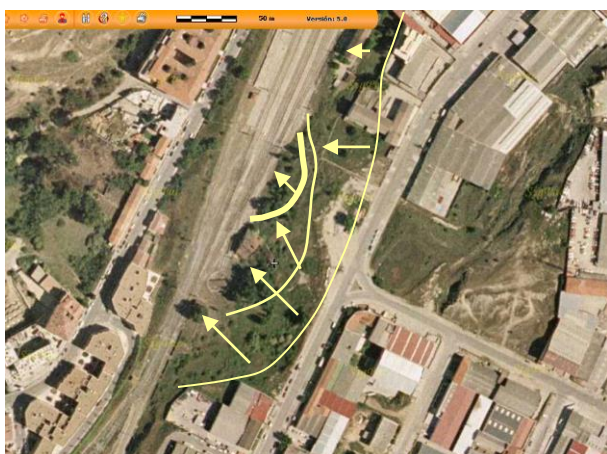
Figura 119. Ortofotografía aérea de la zona de la estación del ferrocarril y su entorno, con el polígono industrial El Cerro y el antiguo almacén de máquinas; en amarillo, las sucesivas reactivaciones del movimiento de ladera. Fuente: SIGPAC.

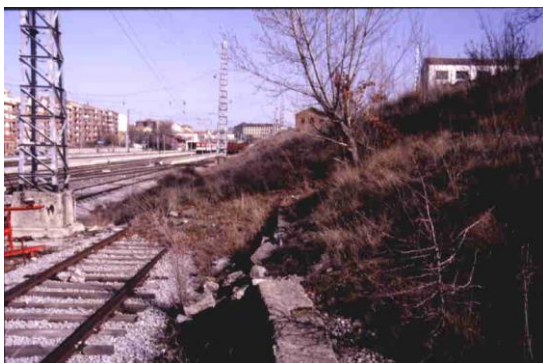
Figura 121. Pie y frente del deslizamiento rotacional invadiendo la vía de acceso al almacén de máquinas, y combando y rompiendo el murete de contención. Fotografía de mediados de la década de 1980.

y salto de coronación; bloques hundidos y levantados rotados y a contrapendiente; grietas longitudinales, transversales y radiales, etc.; figura 120); el pie de la lengua del deslizamiento, en un característico flujo, invadió la vía de acceso al almacén de máquinas (figura 122), combó el murete de contención y lo llegó a romper en varios sitios (figura 121).

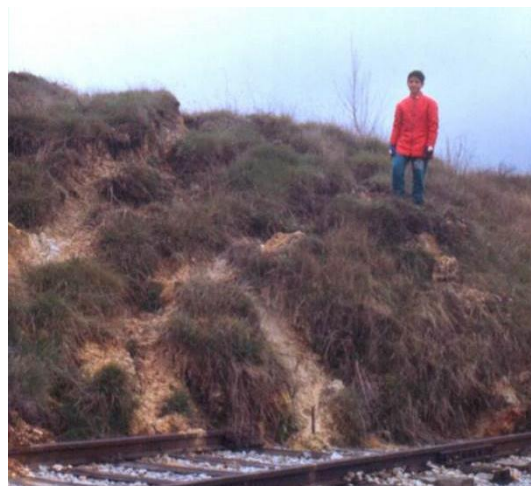
Figura 122. Pie del deslizamiento rotacional complejo en un movimiento de avance a comienzos de la década de 1980, cubriendo la vía de reserva de la estación de ferrocarril.

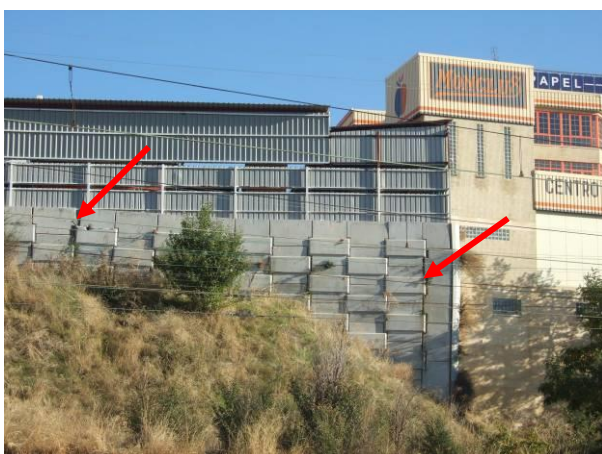
Figura 123. Agrietamientos y desencajamientos de los muros y módulos de la cimentación de edificios y naves en las inmediaciones del deslizamiento.

Aunque en la actualidad parece estar detenido el movimiento del deslizamiento, en realidad el conjunto de la ladera tiene un lento movimiento, como se puede apreciar en muchas de las instalaciones del polígono industrial, cuyos muretes y cimentaciones tienen numerosos agrietamientos y desplazamientos relativos (figura 123); de hecho, muchas de estas empresas han gastado y gastan enormes cantidades de dinero en subsanar los desperfectos ocasionados por estos movimientos. A pesar de ello, varias naves y patios de industrias se levantan verticalmente varias decenas de metros sobre el talud inestable, constituyendo auténticas situaciones de riesgo.

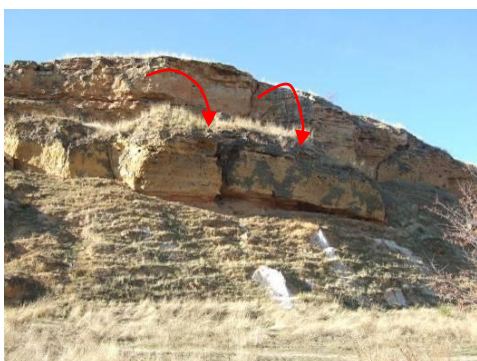
Figura 124. Vuelcos en la parte media-superior de la ladera noroccidental, mediante los cuales los bancos de dolomías y areniscas dolomíticas han pivotado sobre las arenas y arcillas de la base.

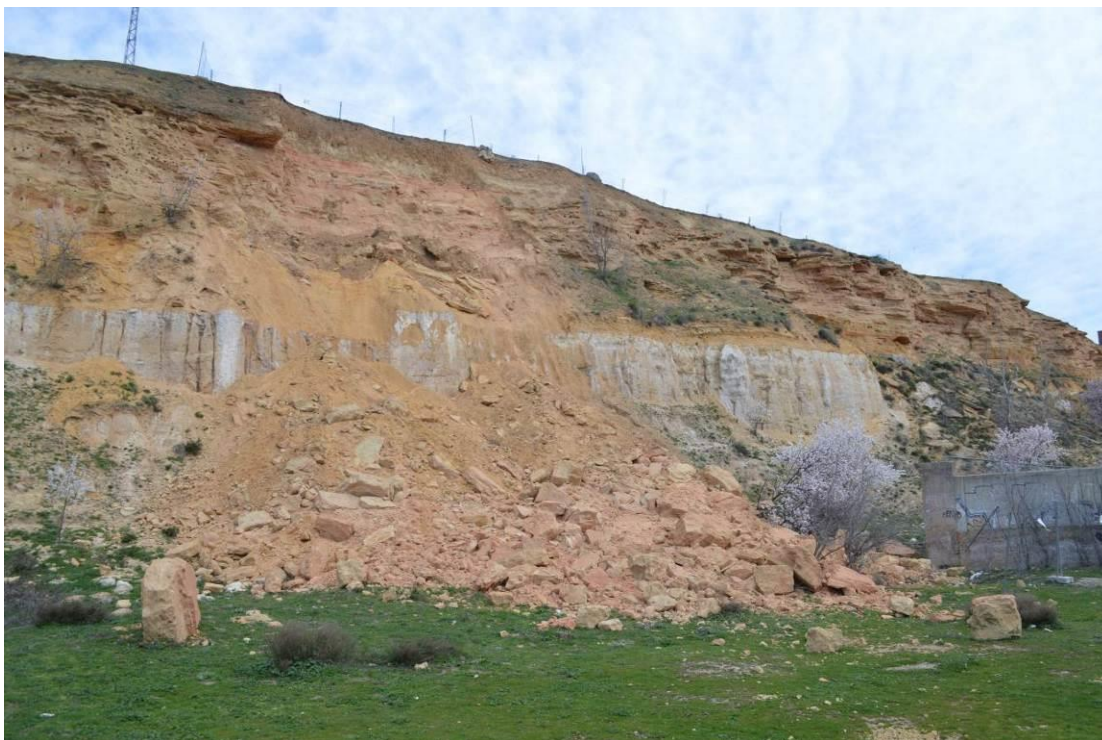
Figura 125. Avalancha de tierras producida en la primavera de 2018 desde el talud de la trasera del colegio Carlos de Lecea hasta la parte que actualmente ocupa un aparcamiento y una pista polideportiva.

De hecho, en marzo-abril de 2018 se produjeron importantes avalanchas y desprendimientos de rocas y tierra desde la parte culminante de estos escarpes de antiguas areneras, cuyos bloques y mantos de derrubios alcanzaron la proximidad del colegio Carlos de Lecea (figuras 125 y 126).

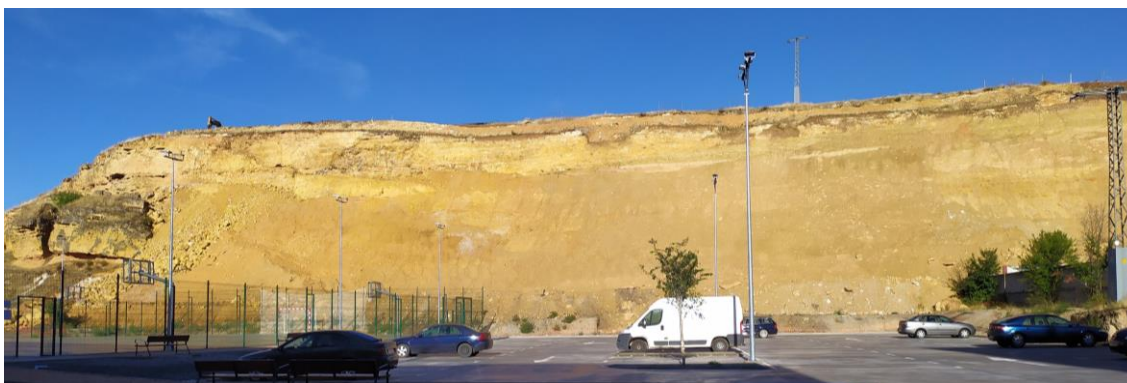
Figura 126. Aspecto del talud de la trasera del colegio Carlos de Lecea en septiembre de 2021, una vez se construyeron un aparcamiento de vehículos y pistas polideportivas al pie, y se iniciaron obras de retranqueado del talud y terraplenado del pie.
