Materiales pétreos y canteras para la construcción de las iglesias de San Miguel de Escalada (León) y San Cebrián de Mazote (Valladolid)

Stone materials and quarries for the construction of the churches of San Miguel de Escalada (Leon) and San Cebrian de Mazote (Valladolid)

Enrique Álvarez Areces*; José Manuel Baltuille Martín**

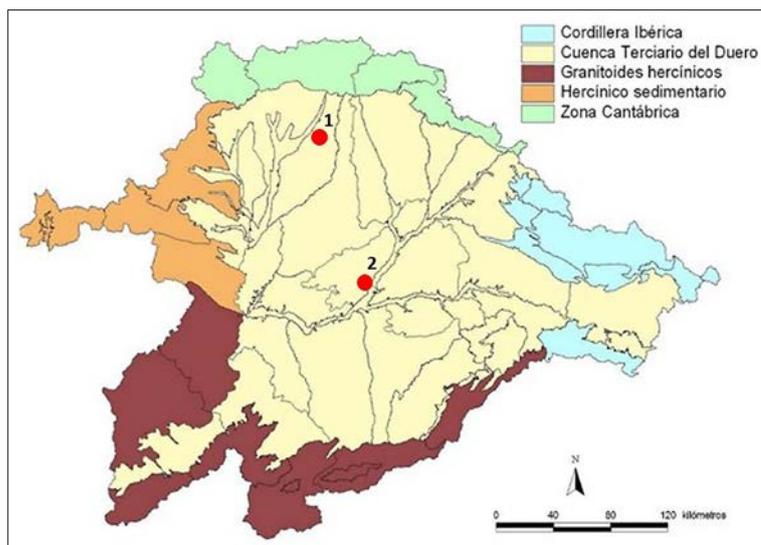
Fig. 1. Marco geográfico y geológico. Esquema de situación en el contexto septentrional y centro meridional de la Cuenca del Duero: 1. Iglesia San Miguel de Escalada (León) Coordenadas UTM (Datum ETRS89, Huso 30): X. 310.994,53 - Y. 4.715.858,24. 2. Iglesia San Cebrián de Mazote (Valladolid). Coordenadas UTM (Datum ETRS89, Huso 30): X. 321.297,79 - Y. 4.616.585,51

Geológicamente, ambos edificios se sitúan en la Cuenca del Duero, la cual junto a las del Tajo y del Ebro conforman las tres grandes cuencas terciarias intracontinentales, características del interior de la Península Ibérica. La del Duero es la más septentrional y la que se sitúa a mayor altitud, a 700 m sobre el nivel del mar (VVAA, 1994: 76). Desde el punto de vista estratigráfico, se caracteriza por la presencia de sedimentos neógenos, por un lado los sedimentos terciarios correspondientes al relleno de una depresión de antepaís, y por otro, los asignados tradicionalmente al Cuaternario que se asocian al proceso de erosión y vaciado de la Cuenca, presentando un carácter de recubrimiento. El edificio de San Miguel de Escalada se sitúa en su sector septentrional, próximo al borde centro meridional de la Cordillera Cantábrica, siendo su tectónica activa la que durante la Orogenia Alpina condiciona la sedimentación terciaria adyacente, junto con su destacada elevación, recibiendo los materiales procedentes de la erosión del bloque elevado cordillera-no (ALONSO, PULGAR, 1993). La iglesia de San Cebrián de Mazote se ubica en la parte centro-occidental de la Cuenca, en la que son frecuentes los afloramientos terciarios, constituidos por tres tramos litológicos: facies Tierra de Campos, terrígena de carácter fluvial (Mioceno medio); facies lacustres Cuestas, margo-arcillosa frecuentemente yesífera y minoritariamente caliza (Mioceno superior); y facies Caliza de Los Páramos de edad Mioceno superior, que conforman las planicies altas de los relieves tabulares existentes en este sector (Fig. 1).

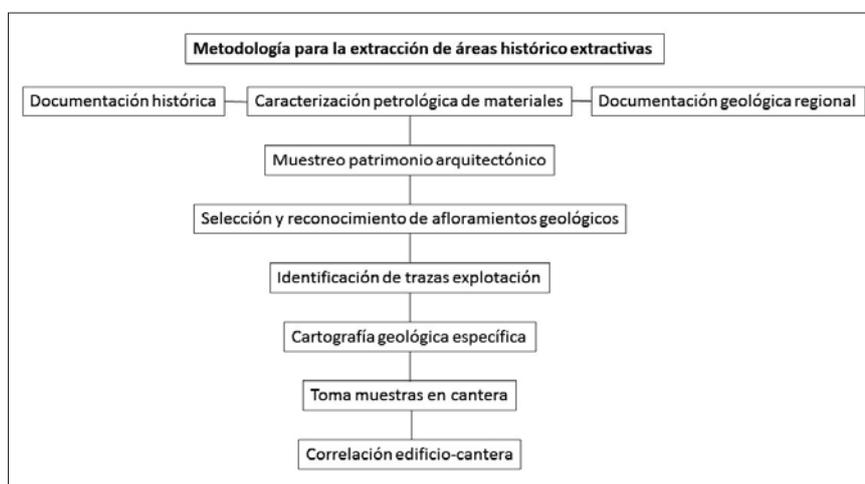
Fig. 2. Metodología para la localización de áreas histórico-extractivas

- *Toma de muestras en la cantera*, seleccionando aquellos niveles geológicos en los que se han identificado trazas de laboreo, en este caso el muestreo puede hacerse a dos niveles: muestras de pequeño tamaño para la realización de estudios petrográficos y análisis geoquímico, y muestras de mayor tamaño para la realización de ensayos tecnológicos de caracterización y alterabilidad. En el caso que nos ocupa, se han seleccionado muestras de tamaño centimétrico para la obtención de láminas delgadas y su estudio petrográfico.
- *Correlación muestras edificio-cantera*, a partir del análisis sedimentológico y petrográfico se han establecido diferentes áreas con posibilidades de haber sido beneficiadas en un pasado e inferir así las posibles áreas fuente (Fig. 2).

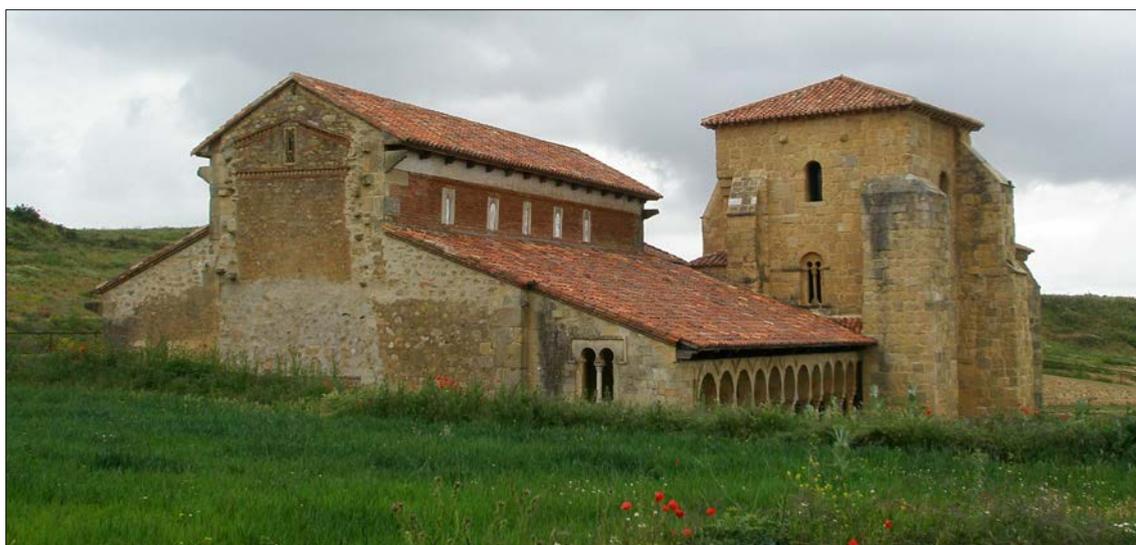
superior anchura y elevación la central, separadas por arquerías de herradura sobre columnas. Su cabecera, recta al exterior, destaca por la jerarquización de sus espacios, albergando tres ábsides de planta semicircular al interior. Entre las naves y las capillas se desarrolla una nave transversal, separada del aula por un juego de cancelas y un iconostasio. Su iluminación se realiza a partir de ventanas abiertas en el muro alto de la nave central y en los ábsides. Cada capilla se cubre con bóveda gallonada y el aula en origen se cubriría con armadura de madera vista, similar, aunque más sencilla, a la actual de época bajomedieval. Exteriormente esta construcción está coronada con tejados a dos aguas y una vertiente con amplios aleros soportados por modillones, destacando también el pórtico sur con columnas y capiteles profusamente decorados. Junto a la cabecera, se construyó en el siglo XI una torre y posteriormente una nueva capilla (Fig. 3).

El conjunto edificado está construido en sillería y mampostería. El uso de mampostería se constata en los alzados oeste, este (ábside septentrional), norte y sur, aunque aquí modificado en época moderna. Por el contrario, el pórtico meridional, la torre y parte del alzado este (el que corresponde a los ábsides central y meridional) emplean sillería para su construcción.

Fig. 3. San Miguel de Escalada (León), vista del aula y torre

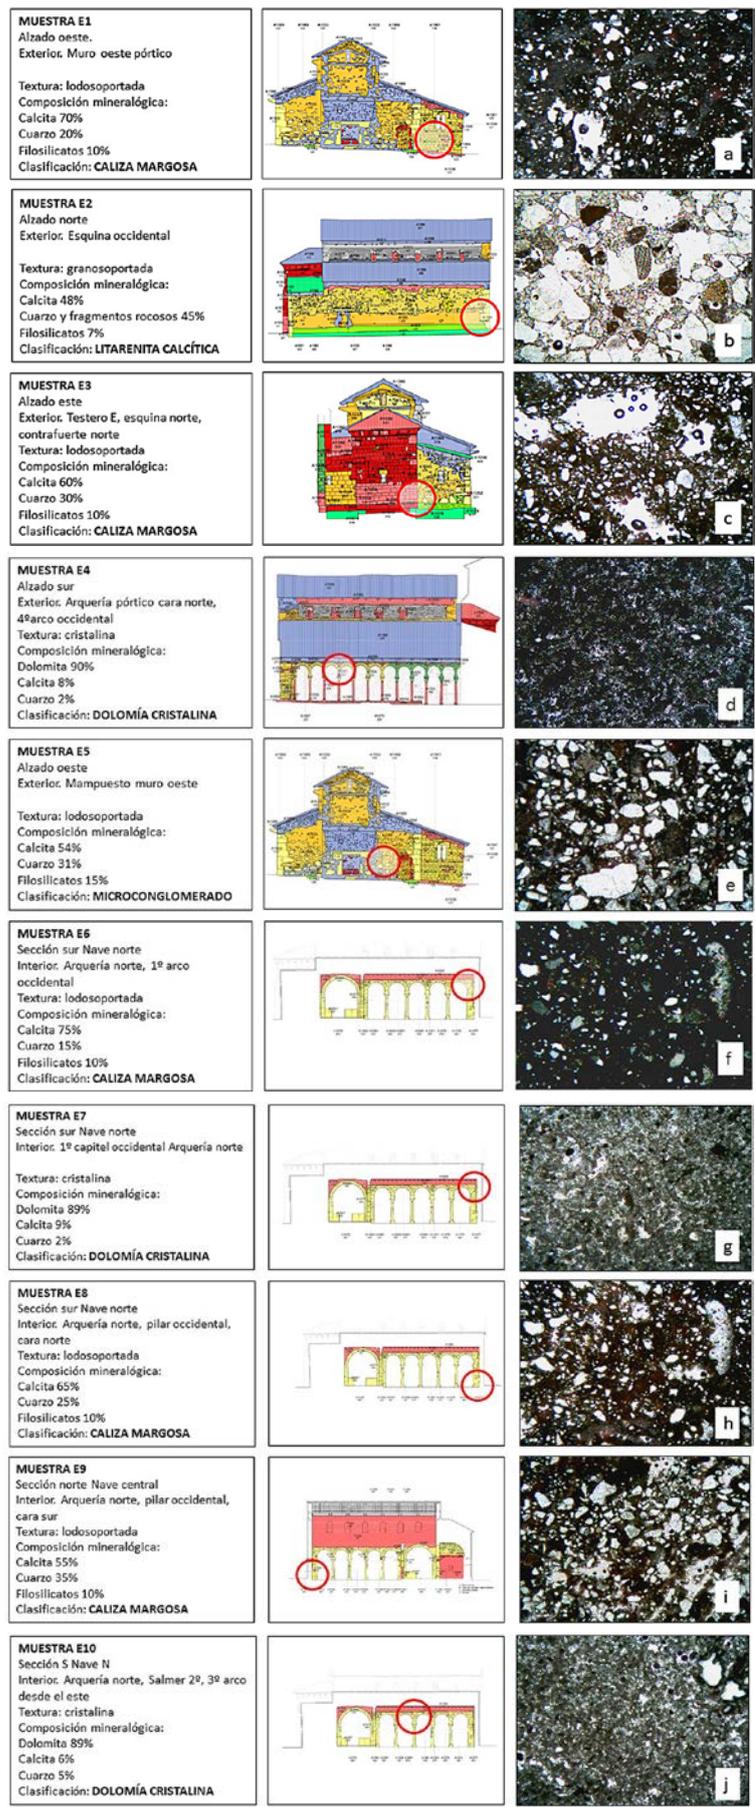
Fig. 5. (a-j). Muestras seleccionadas. Clasificación petrográfica, microfotografía de la muestra con LPNA, nicoles paralelos, 2.5x/0,07 y situación de la toma de muestra en los alzados

La muestra E1 (Fig. 5 a) se corresponde con uno de los sillares del alzado oeste del pórtico (Fig. 6). Macroscópicamente se trata de una roca de color parduzco (10YR 8/3), fracturación irregular, ligera, blanda, de grano fino, sin orientación preferente de sus componentes, elevada porosidad, presentando nódulos de color más oscuro y cavidades (2mm) tapizadas de cristales idiomórficos de calcita. Desde el punto de vista microscópico, es una roca con textura lodosoportada, con composición mineralógica: calcita 70%, cuarzo 20% y filosilicatos 10%, matriz micrítica, presentando espacios vacíos alrededor de los que se concentran cristales de calcita de mayor tamaño. La roca se clasifica como una caliza margosa. (Tabla 1)

La muestra E2 (Fig. 5 b) se corresponde con un sillar⁸ situado en la esquina occidental del alzado norte. Macroscópicamente es una roca de color ocre (2.5Y 8/2), fractura irregular, grano

La muestra E3 (Fig. 5 c) fue extraída en un sillar de la esquina norte del testero este. Se trata de una roca de color amarillento a crema (10YR 8/3), fracturación irregular, de tamaño de grano fino a medio, con orientación parcial de sus constituyentes. Es bastante compacta y coherente, absorbe agua con cierta dificultad, no se disgrega al

La *muestra E5* (Fig. 5 e), recogida en un mampuesto del muro oeste, es desde el punto de vista macroscópico una roca de color parduzco (10YR 7/3), fractura irregular, peso medio. Se desmorona al ejercer presión

La muestra E6 (Fig. 5 f) fue tomada en la cara sur del primer arco occidental de la arquería norte del aula. Se trata de una roca de color ocre (2.5Y 8/2), fracturación irregular, tamaño de grano fino, homogénea, bastante compacta y coherente. Absorbe agua con cierta dificultad, quedando retenida en su superficie y no se disgrega al rozarla con las manos. De la observación al microscopio óptico de polarización se deduce que presenta textura lodosoportada, bien calibrada, con matriz micrítica, constituida básicamente por: calcita 75%, cuarzo 15%, y filosilicatos 10%. Los granos de cuarzo son subángulosos, presentando cavidades y moldes de fósiles rellenos de cemento carbonatado. La roca se clasifica como una caliza margosa, en este caso con fracción detrítica menor que en las muestras E1 y E3.

La muestra E7 (Fig. 5 g) procede de la parte superior de la cara sur del primer capitel occidental de la arquería norte del aula. Macroscópicamente, es una roca de color beige (2.5Y

La *muestra E8* (Fig. 5 h) fue seleccionada en la cara norte del pilar occidental de la arquería norte del aula. Se trata de una roca de color amarillento, fracturación irregular, de tamaño de grano fino, con orientación parcial de sus constituyentes y una débil laminación, con una débil cohesión, absorbe agua y se disgrega al rozarla con las manos, desprendiendo partículas finas. Microscópicamente presenta textura lodosoportada, bien calibrada, con matriz micrítica, estando constituida básicamente por: calcita 65%, cuarzo 25%, y filossilicatos 10%. Los granos de cuarzo son subredondeados y la muestra presenta cavidades rellenas de cemento carbonatado. La variación cromática descrita en las observaciones macroscópicas, se hace también evidente en el estudio petrográfico. La roca se clasifica como una caliza margosa, con fracción detrítica destacable.

Respecto a la *muestra E9* (Fig. 5 i), tomada en la cara sur del pilar occidental de la arquería norte del aula, su litología es de color ocre-amarillento (2.5Y 8/4), con fractura irregular, de grano fino, heterogénea, con baja cohesión, disgregándose al rozarla con la mano. Presenta cavidades de tamaño centimétrico (1-3 cm) tapizadas de cristales idiomórficos de calcita, al igual que la *muestra E8* (Fig. 8). Del estudio al microscópico óptico de polarización se deduce que se trata

Finalmente, la *muestra E10* (Fig. 5 j) fue seleccionada en el segundo salmer del tercer arco de la arquería norte del aula. Macroscópicamente, es una roca de color beige (2.5Y 8/2). Al igual que las *muestras E4* y *E7*, se trata de una roca finamente cristalina, de aspecto masivo, homogénea y con superficies de fractura lisas. Presenta pequeñas oquedades de forma y distribución irregular y de dimensiones centimétricas rellenas de carbonato recristalizado, es una roca relativamente uniforme, y absorbe agua con cierta dificultad. Al microscopio óptico de polarización, destaca la textura cristalina, siendo el tamaño medio de los cristales de dolomita entre 10-20 micras. Constituida mayoritariamente por dolomita 89%, calcita 6% y cuarzo 5% que aparece en forma de cristales subangulosos esporádicamente diseminados por la roca. Se clasifica como una dolomía cristalina.

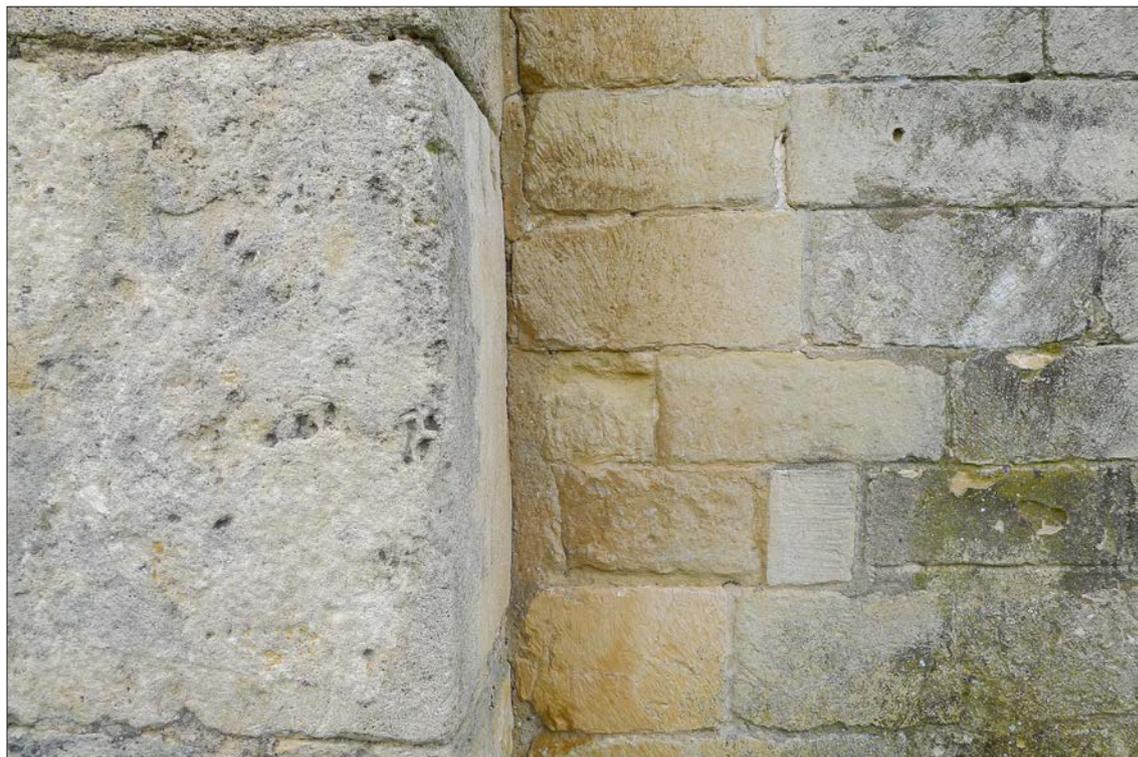
Fig. 6. Sillería pórtico, muro occidental. Empleo de calizas margosas, lugar donde ha sido seleccionada la muestra E1

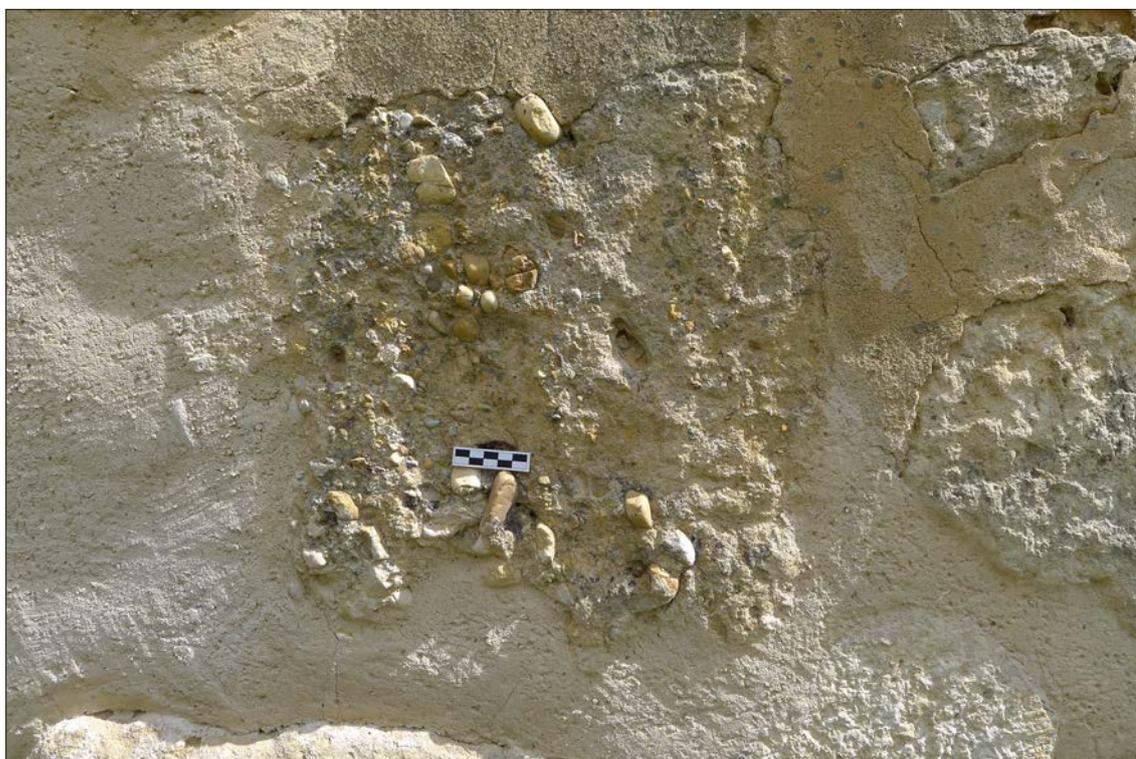
Fig. 7. Mampuesto del muro oeste, donde se recoge la muestra E5.

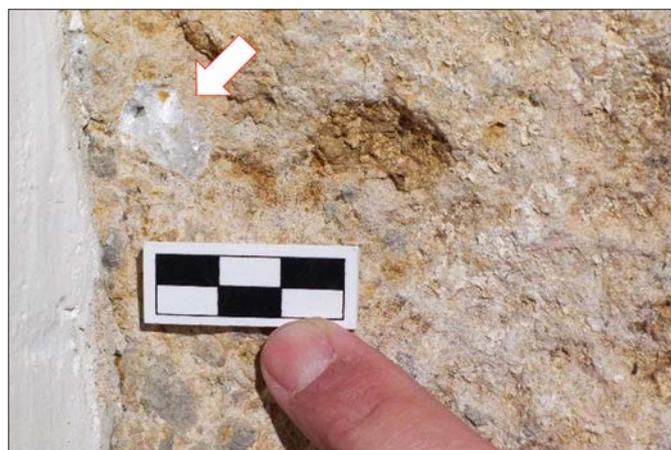
Fig. 8. Pilar occidental de la arquería norte, donde se recoge la muestra E9. Se señala la oquedad tapizada de cristales de calcita, empleo de caliza margosa con fracción detrítica

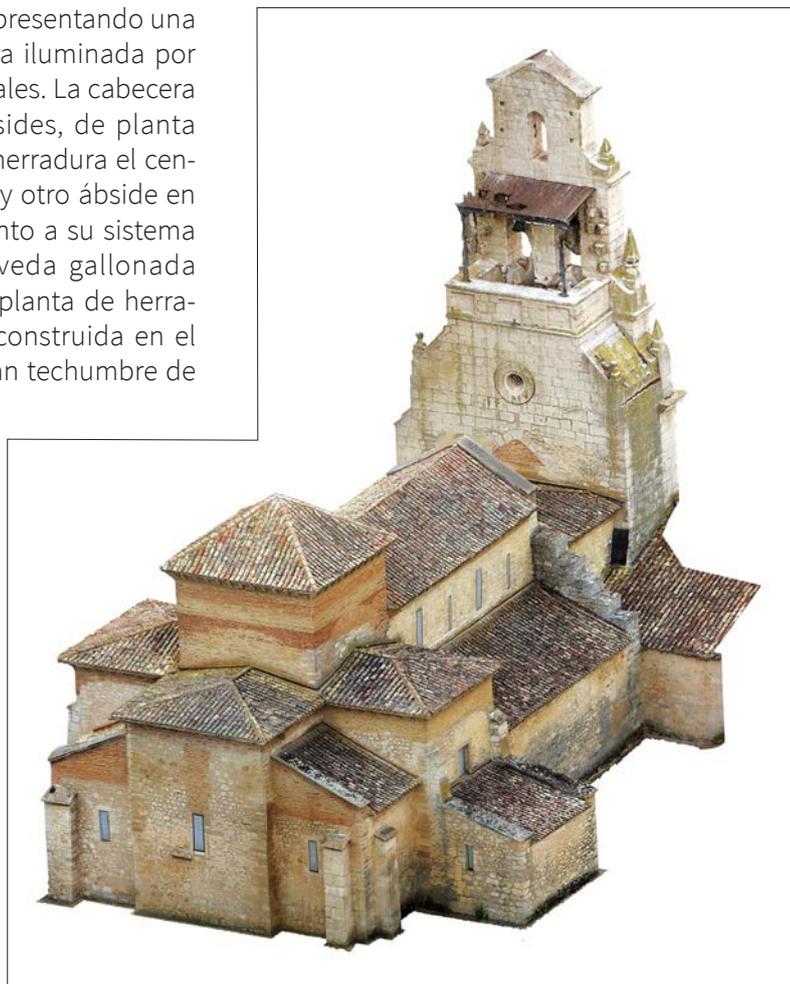
Fig. 9. Iglesia de San Cebrián de Mazote (Valladolid). Fotogrametría y modelo 3D, UrbeproOrbe

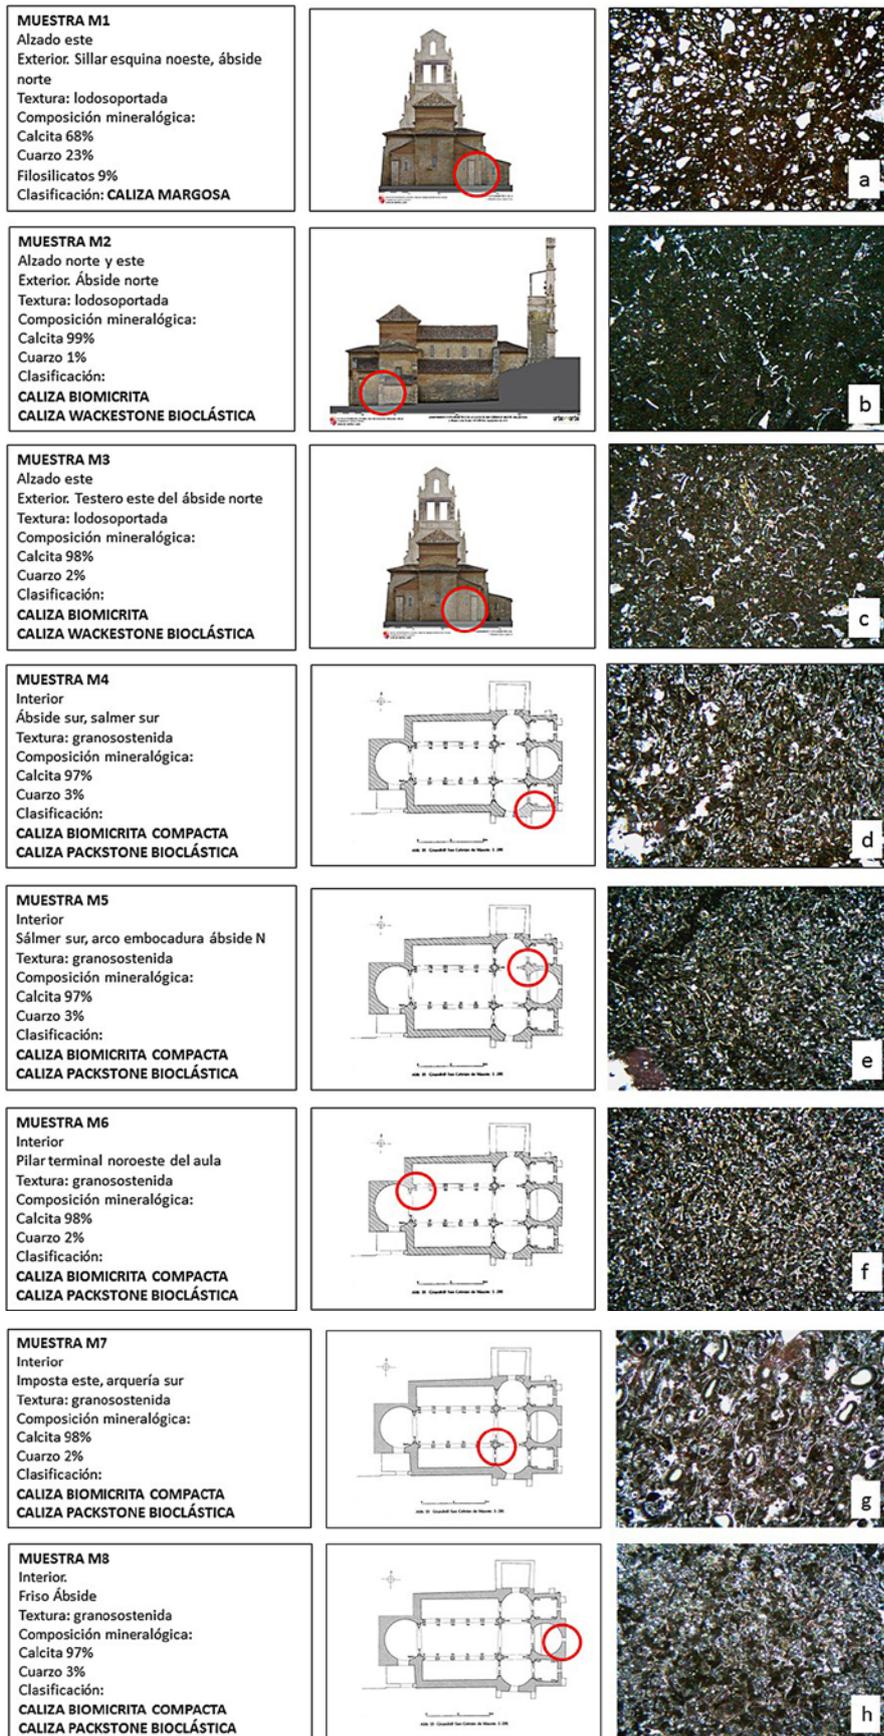
Fig. 11. (a-h). Muestras seleccionadas. Clasificación petrográfica, microfotografía de las muestras con LPNA, nicoles paralelos, 2.5x/0,07 e indicación del lugar de la toma de muestra en los alzados y planta del edificio

Respecto a la muestra M1 (Fig. 11 a), seleccionada en un sillar de la esquina noreste del alzado este del ábside norte, macroscópicamente es una roca de color beige oscuro (10YR 8/2), fracturación irregular, con tamaño de grano fino, sin orientación de sus constituyentes, masiva, con una baja cohesión y absorbe agua con cierta facilidad, desprende partículas finas al rozarla con la mano. Microscópicamente presenta textura lodosoportada, bien calibrada, con matriz micrítica, estando constituida por: calcita 68%, cuarzo 23%, y filosilicatos 9%. Los granos de cuarzo presentan cierto subredondeamiento y se identifican cavidades rellenas de cemento carbonatado. La roca se clasifica como una caliza margosa, con fracción detrítica (Tabla 2).

Respecto a la muestra M3 (Fig. 11 c), seleccionada en el testero este del ábside norte, es similar a la muestra M2 descrita anteriormente. Al igual que ella, macroscópicamente se caracteriza por presentar un color beige, en este caso más claro (2.5Y 8/1), fractura concoi-

La *muestra M4* (Fig. 11 d) fue tomada en el salmer meridional del arco de embocadura del ábside sur. Desde el punto de vista macroscópico, se trata de una roca de color ocre (2.5Y 8/3), homogénea, ligeramente blanda, con fractura regular, coherente y absorbe agua con relativa facilidad. Microscópicamente, presenta textura granosostenida con matriz micrítica, y constituida por: calcita 97%, cuarzo 3%. La muestra presenta un porcentaje de aloquímicos mayor que las *muestras M2* y *M3*, entorno al 50%, predominantemente de ostrácodos y fragmentos de gasterópodos y caráceas, también se identifican granos de cuarzo dispersos, con cierto redondeamiento y de tamaño de grano fino. La roca se clasifica como una caliza biomicrita compacta o una caliza packstone bioclástica¹⁴.

La *muestra M5* (Fig. 11 e) fue tomada en el salmer sur del arco de embocadura del ábside norte. Macroscópicamente es una roca de color ocre (2.5Y 8/3), homogénea, ligeramente blanda, con fractura regular, coherente y absorbe agua con facilidad. Desde el punto de

La *muestra M6* (Fig. 11 f) fue tomada en el pilar terminal noroeste del aula. Desde el punto de vista macroscópico se trata de una roca de color ocre (2.5Y 8/3), con una clara homogeneidad, es blanda, presenta fractura regular, es coherente y absorbe agua con relativa facilidad al humedecerse, no reteniéndola en su superficie. Microscópicamente, presenta textura granosostenida con matriz micrítica, estando constituida por: calcita 98%, cuarzo 2%. La roca tiene un porcentaje de aloquímicos, en este caso fósiles y restos orgánicos en general, entorno al 50%, predominantemente de ostrácodos, fragmentos de gasterópodos y caráceas, bioclastos que conforman el armazón estructural de esta roca. Se identifican pero de forma muy dispersa granos subredondeados de cuarzo de grano muy fino a fino. La roca se clasifica como una caliza biomicrita compacta o una caliza packstone bioclástica.

La *muestra M7* (Fig. 11 g) procede de la imposta este de la arquería sur. Macroscópicamente, se define como una roca de color ocre, algo más oscura que las muestras descritas anteriormente (2.5Y 8/2), homogénea, ligeramente blanda, con fractura regular, coherente y absorbe agua con facilidad al ser humedecida. Desde el punto de vista microscópico, presenta textura granosostenida con matriz micrítica, estando constituida por: calcita 98%, cuarzo 2%. La muestra presenta un porcentaje de aloquímicos del 55%, con presencia de fragmentos recristalizados de ostrácodos bien conservados y fragmentos en menor medida

La muestra *M8* (Fig. 11 h) fue tomada en el friso del ábside. Desde el punto de vista macroscópico, se trata de una roca de color ocre (2.5Y 8/3), homogénea, ligeramente blanda, con fractura regular, coherente y absorbe agua con relativa facilidad. Microscópicamente, presenta textura granosostenida con matriz micrítica, y constituida por: calcita 97%, cuarzo 3%. La muestra presenta un porcentaje de aloquímicos del 50%, predominantemente de ostrácodos y también fragmentos de gasterópodos, así mismo se identifican granos de cuarzo dispersos, con cierto redondeamiento y de tamaño de grano fino. La roca se clasifica como una caliza biomicrita compacta o una caliza packstone bioclástica.

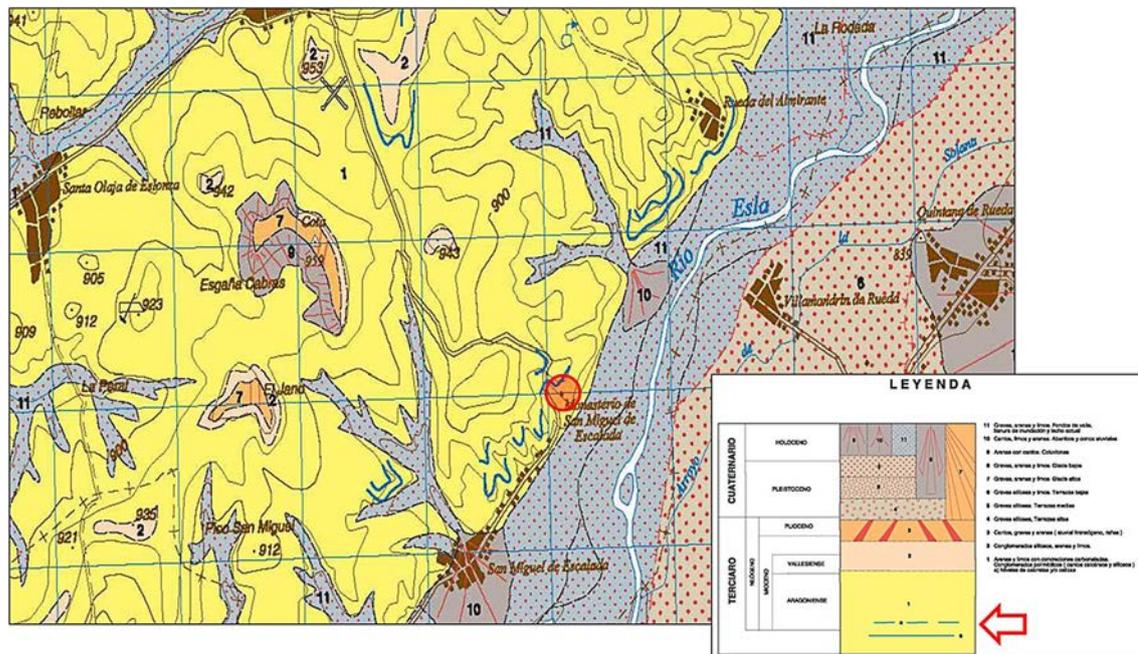
Fig. 12. Contexto geológico, representados en trazo azul los niveles de calcretas y/o calizas de la Unidad Polimíctica Mioceno: Aragoniense-Vallesiense inferior

El contexto geológico en el que se ubica la iglesia de San Miguel de Escalada se caracteriza por la presencia de sedimentos neógenos, correspondientes a la citada cuenca del Duero. El edificio se asienta sobre los materiales miocenos constituidos por arenas y limos con concreciones carbonatadas, denominada como “Unidad Polimíctica” (Aragoniense-Vallesiense inferior), que se corresponde con los materiales del primer ciclo de relleno sedimentario de la Cuenca, diferenciándose dos ciclos más. Un segundo ciclo discordante sobre la Unidad citada, denominado “Unidad Silíceo” (Mioceno superior) y un tercer ciclo similar al anterior, correspondiente al último episodio aluvial fini-neógeno conocido como Raña (Plioceno superior; Fig. 12).

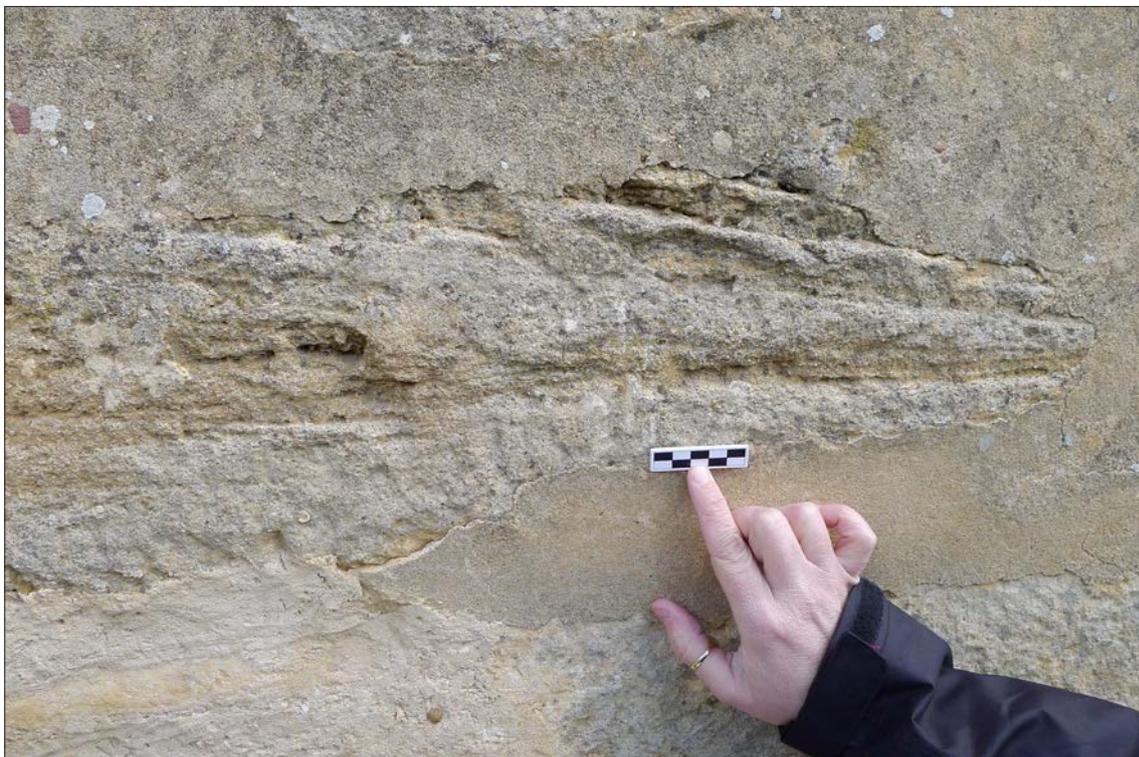
Fig. 13. San Miguel de Escalada, alzado norte. Mampuesto de conglomerado cementado, obsérvese la laminación y estratificación cruzada propia de estos niveles

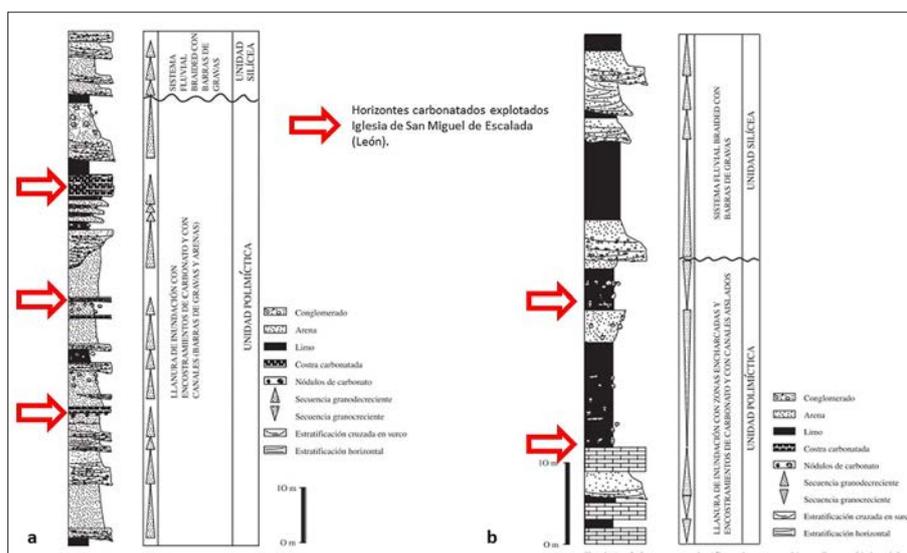
Fig. 14. a. Columna estratigráfica e interpretación sedimentológica del corte levantado en el escarpe del Torío, al NO de Villavente. b. Columna estratigráfica e interpretación sedimentológica del corte levantado en las proximidades de Valduviego. Fuente: Mapa Geológico de España. Hoja 162 (Gradefes). Instituto Geológico y Minero de España (IGME)

Los niveles de calcreta o caliches, de claro origen pedogenético, consecuencia de una epigénesis carbonatada intensa, afloran en forma de resaltes morfológicos y cornisas en las laderas, dando un característico aspecto ruiniforme, presentando colores amarillentos claros (10 YR 8/2- 10 YR 7/6) y su espesor no suele superar los 2 m. Estas facies corresponden a horizontes de acumulación de carbonato, generalmente de carácter masivo, desarrollados en climas relativamente cálidos, en una cuenca con un elevado grado de saturación de carbonato cálcico de las aguas subsuperficiales y superficiales (Fig. 14).

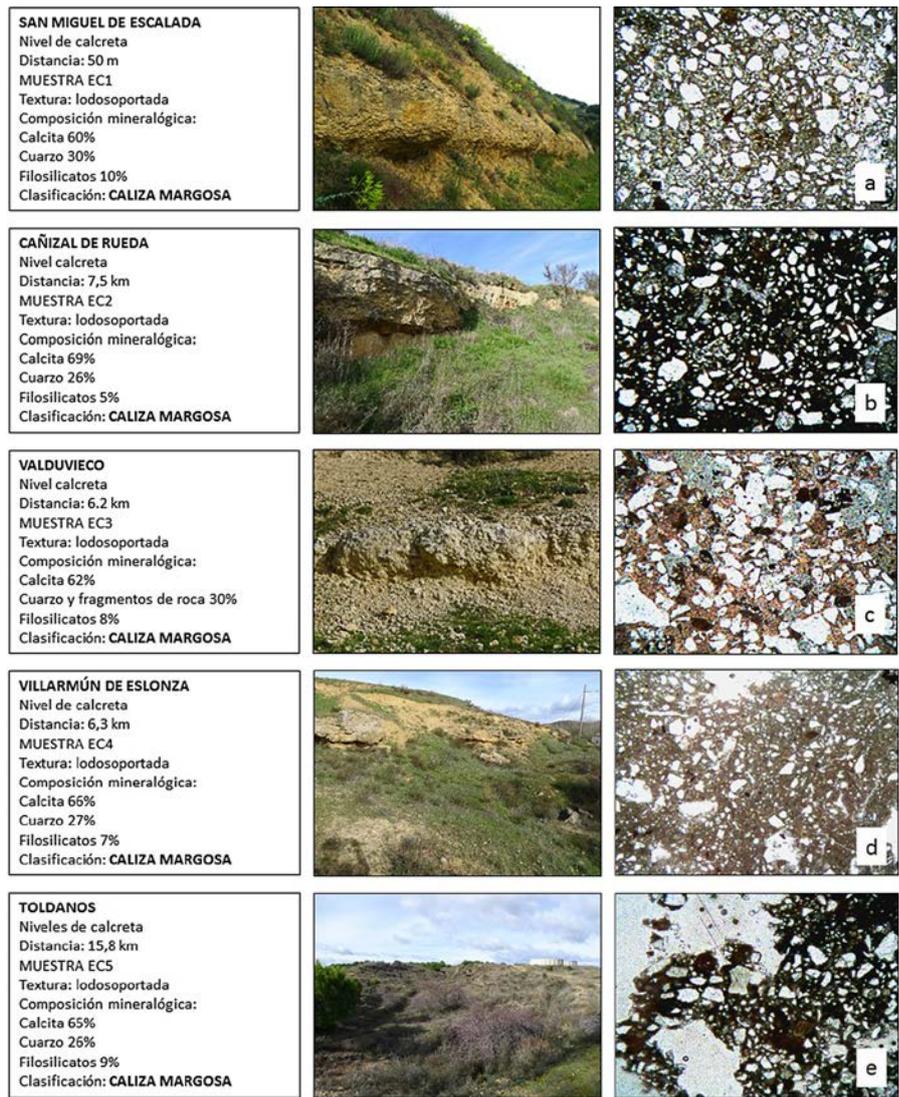
Fig. 16 (a-e). Principales áreas de explotación de niveles carbonatados miocenos. Datos de la cantera y el material pétreo, imagen del área de explotación, microfotografía de la muestra en cantera con LPNA, (nicoses paralelos), 2,5x/0,07

(Fig. 16 a). En las proximidades de la iglesia, junto a la carretera LE-CV-162 destaca un afloramiento de 1,50 m de espesor, subhorizontal, con avanzados estados de alteración superficial, con desarrollo de desplazamientos y descohesión. La muestra EC1, tomada en el afloramiento rocoso presenta color amarillento a rojizo (10YR 8/2), se caracteriza desde el punto de vista macroscópico por ser una roca de grano fino que se rompe con facilidad, produciendo fracturación irregular, aspecto noduloso, no muy compacta y poco dura, absorbe agua con cierta dificultad, se disgrega al frotarla con la mano, desprendiendo partículas finas. Microscópicamente presenta textura lodosoportada, pero tiene un contenido importante en constituyentes detríticos, siendo los granos de cuarzo subángulosos. Presenta micrita en los espacios entre granos como matriz y está

Área de Toldanos (Fig 16 e).

Es la zona más distante de las caracterizadas, a una distancia de 15, 80 km al Este, en el cerro denominado *Las Lastras*, a 865 m de cota. En ella se reconocen antiguos socavones para la extracción de areniscas, calcretas y gravas cementadas terciarias. En la zona se ha seleccionado la *muestra EC5*, que macroscópicamente se caracteriza por ser de color ocre (2.5Y 8/3), tener fracturación irregular, tamaño de grano fino, es dura, compacta, absorbiendo agua con dificultad. Microscópicamente, se trata de una roca con matriz micrítica, abundantes espacios vacíos tapizados de cristales de calcita, y presencia de granos de cuarzo distribuidos por toda la muestra de morfologías subangulosas, y con bordes de corrosión. Composicionalmente la muestra está constituida por: calcita 65%, cuarzo 26% y filosilicatos 9%, clasificándose como una caliza margosa con fracción detríti-

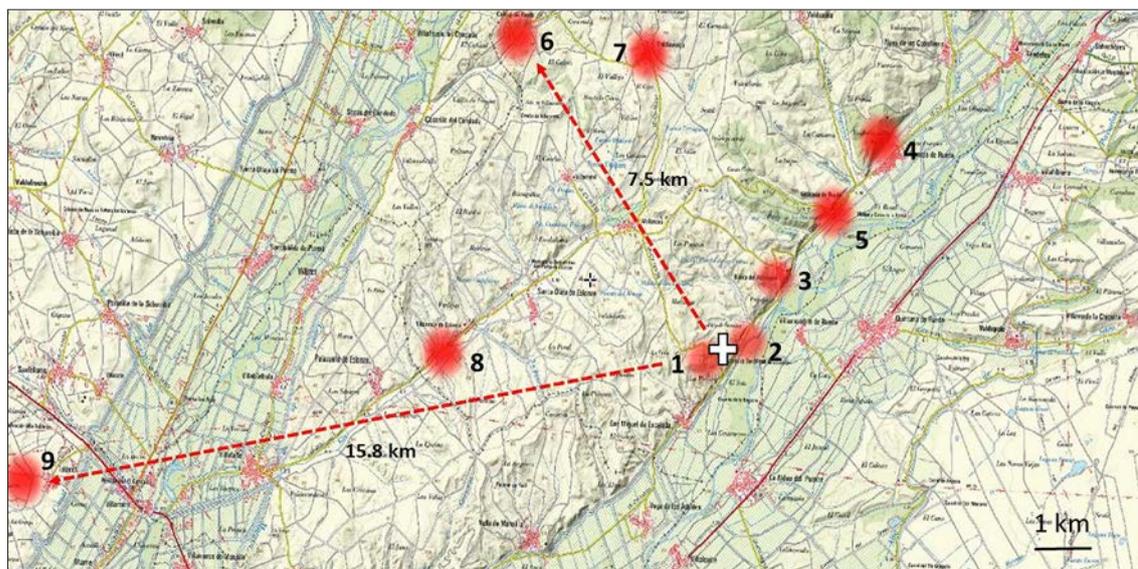
Fig. 17. Localización de las principales áreas extractivas, procedencia de los materiales pétreos empleados en la iglesia de San Miguel de Escalada: 1. San Miguel de Escalada, 2. Pico de Burones, 3. Rueda del Almirante, 4. Cifuentes de Rueda, 5. Casasola de Rueda, 6. Cañizal de Rueda, 7. Valduviego, 8. Villarmún de Eslonza, 9. Toldanos

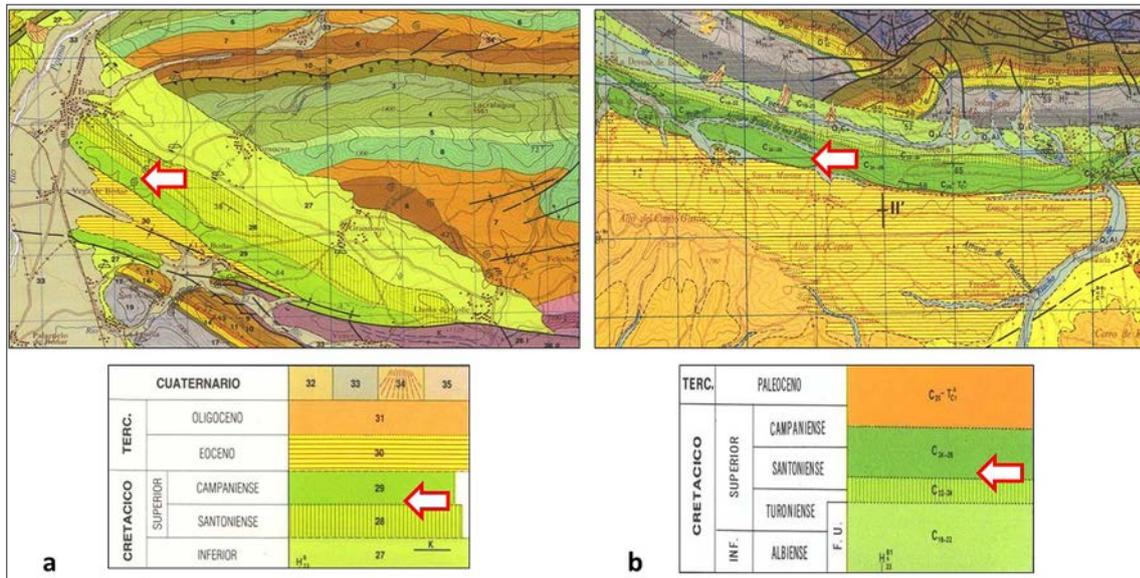
Fig. 18. Contexto geológico. a. Sinclinal de las Bodas, zona en la que la Fm. Boñar alcanza su máxima potencia, b. Acisa de las Arrimadas, al este de la localidad de Boñar donde afloran los niveles carbonatados cretácicos

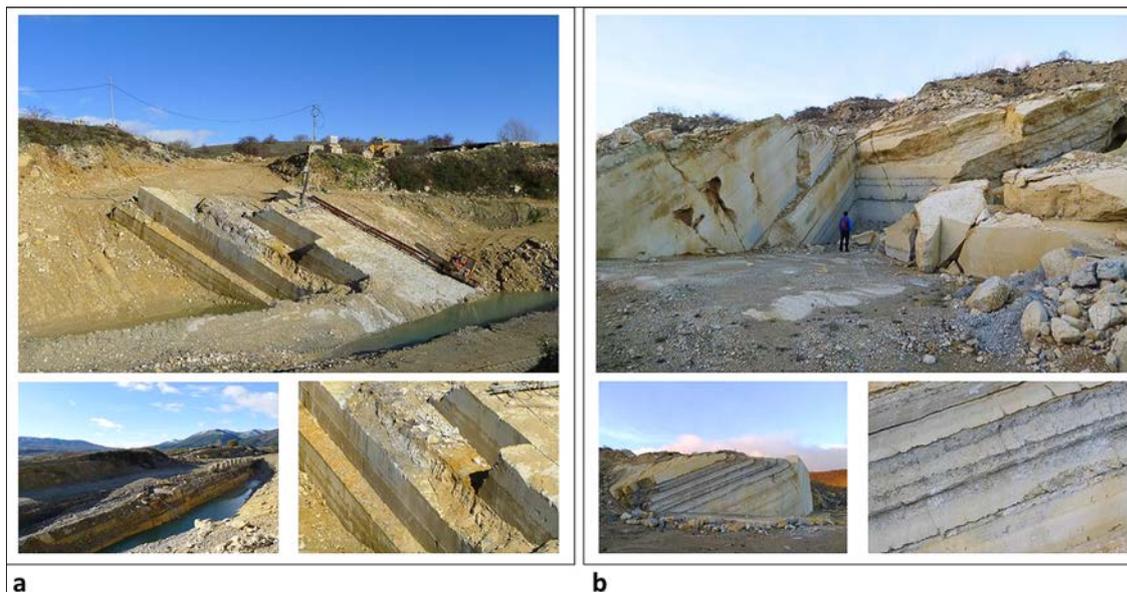
Fig. 19. a. Cantera de Sierra Redonda, explotada por Mármoles OASA desde 1945, en las proximidades de Boñar. b. Cantera en el entorno de Acisa de las Arrimadas (actualmente inactiva), obsérvese las diferentes tonalidades en el frente de explotación

Guzmanes o el edificio del Consistorio, entre otros. En la actualidad aún continúa en activo la explotación próxima a la localidad de Boñar, exportándose este material a nivel nacional e internacional (GARCÍA DE LOS RÍOS, BAEZ, 2001: 150), mientras que otras permanecen inactivas (Fig. 19).

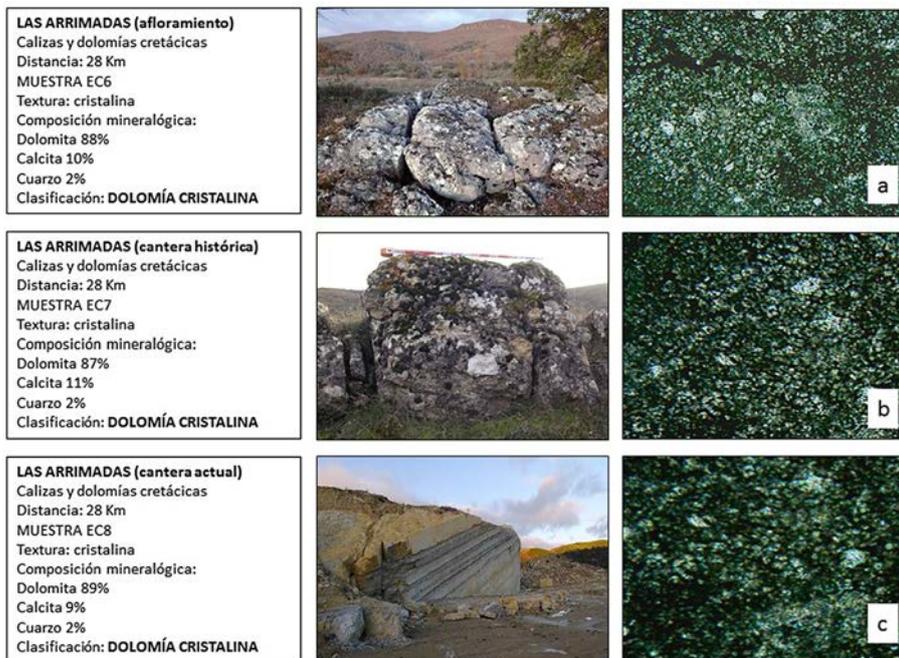
Fig. 20 (a-c). Área de explotación Las Arrimadas. Diferenciado las tres zonas de muestreo: Las Arrimadas (afloramiento), Las Arrimadas (cantera histórica), Las Arrimadas (cantera actual), explotación de calizas y dolomías cretácicas (Santonense-Campaniense). Datos de la cantera y material pétreo, imagen del área de explotación, microfotografía de la muestra en cantera con LPNA, (nicolas paralelos), 2.5x/0,07

Se seleccionaron muestras¹⁸ para su estudio petrográfico (EC6, EC7 y EC8), compartiendo todas ellas las siguientes características:

desde el punto de vista macroscópico se corresponden con una roca de color beige a amarillento (2.5Y 8/1 – 2.5Y 8/3), cristalina, homogénea y de aspecto masivo, presentando roturas con superficies de fracturación lisas y cortantes, al humedecerla absorbe agua con cierta dificultad, quedando retenida en su superficie, presenta cavidades y venas rellenas de carbonato recristalizado. Microscópicamente, es una roca con textura cristalina. Se aprecia su carácter dolomítico, resultado de la dolomitización de una caliza granoclástica, es bastante uniforme y en ella se aprecian restos fósiles, en ocasiones fragmentados y dolomitizados, entre ellos se distinguen foraminíferos y otros restos no identificables, con un tamaño medio entre 100 y 200 micras. Constituida mayoritariamente por: dolomita 88%, calcita 10% y cuarzo 2%. El tamaño medio de los cristales de dolomita se sitúa entre las 10-20 micras, con ligeras variaciones en las muestras estudiadas, por el contrario en las zonas intersticiales el tamaño de los cristales es ligeramente mayor y la composición de los mismos es de naturaleza calcítica. En algunos casos la abundancia de espacios vacíos es mayor, correspondiéndose con porosidad móldica a partir de restos fósiles. Es frecuente, y así ocurre en las muestras estudiadas, la presencia de granos de cuarzo dispersos, con tamaños de grano limo (<50 micras). La roca se clasifica como una dolomía cristalina.

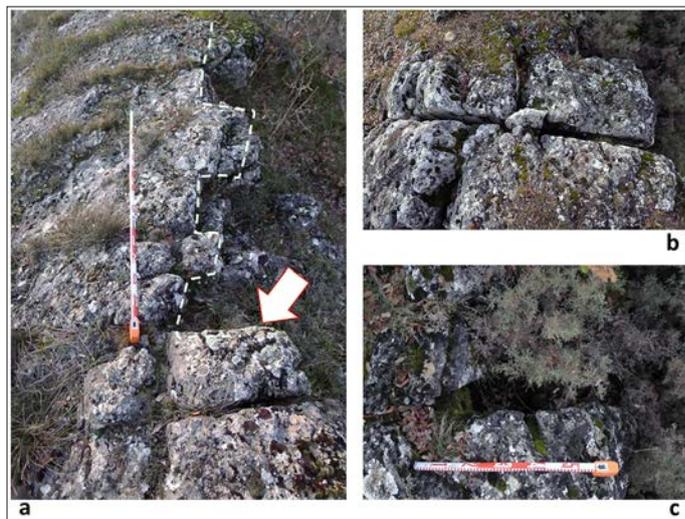
Fig. 21. Área de Las Arrimadas. Marcas histórico extractivas: a. Sillares adosados al macizo rocoso y cortes de los afloramientos de calizas y dolomías. b. Trazado de sillares en el macizo rocoso. c. Marcas de cuñas para la extracción de bloques (muy desdibujados).

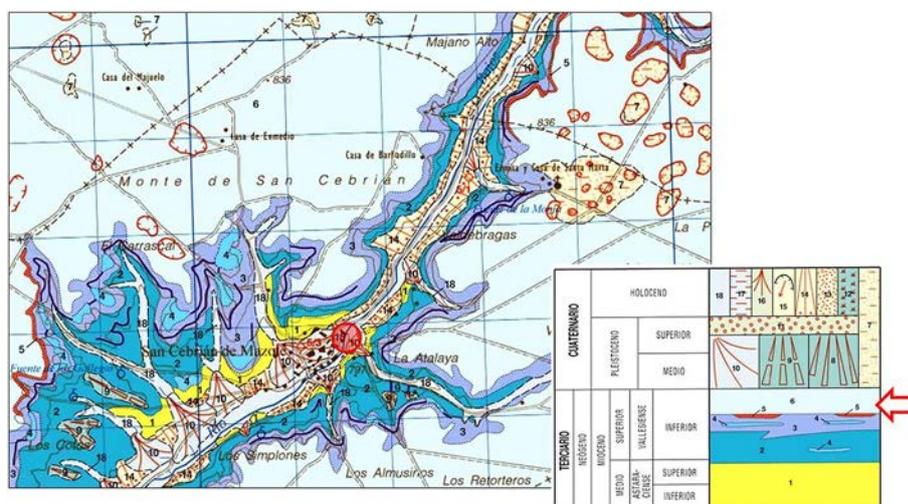
Fig. 22. Contexto geológico local, con un amplio desarrollo de los depósitos terciarios, estando representadas las facies anteriormente descritas. La *Facies Caliza de los Páramos*, representa el 80% de la superficie, formando una amplia planicie subhorizontal

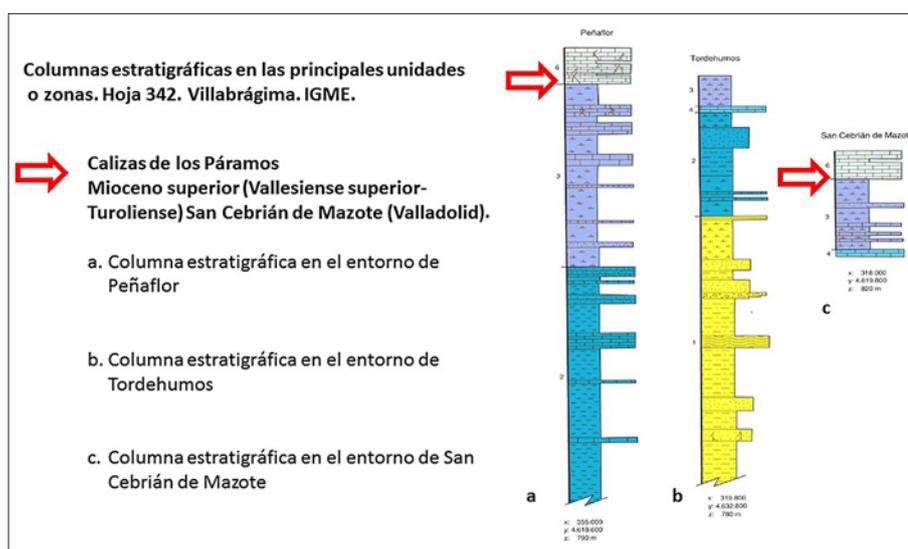
Fig. 23. Columnas estratigráficas en el entorno de San Cebrián de Mazote. Se señalan las *Facies Calizas de los Páramos*

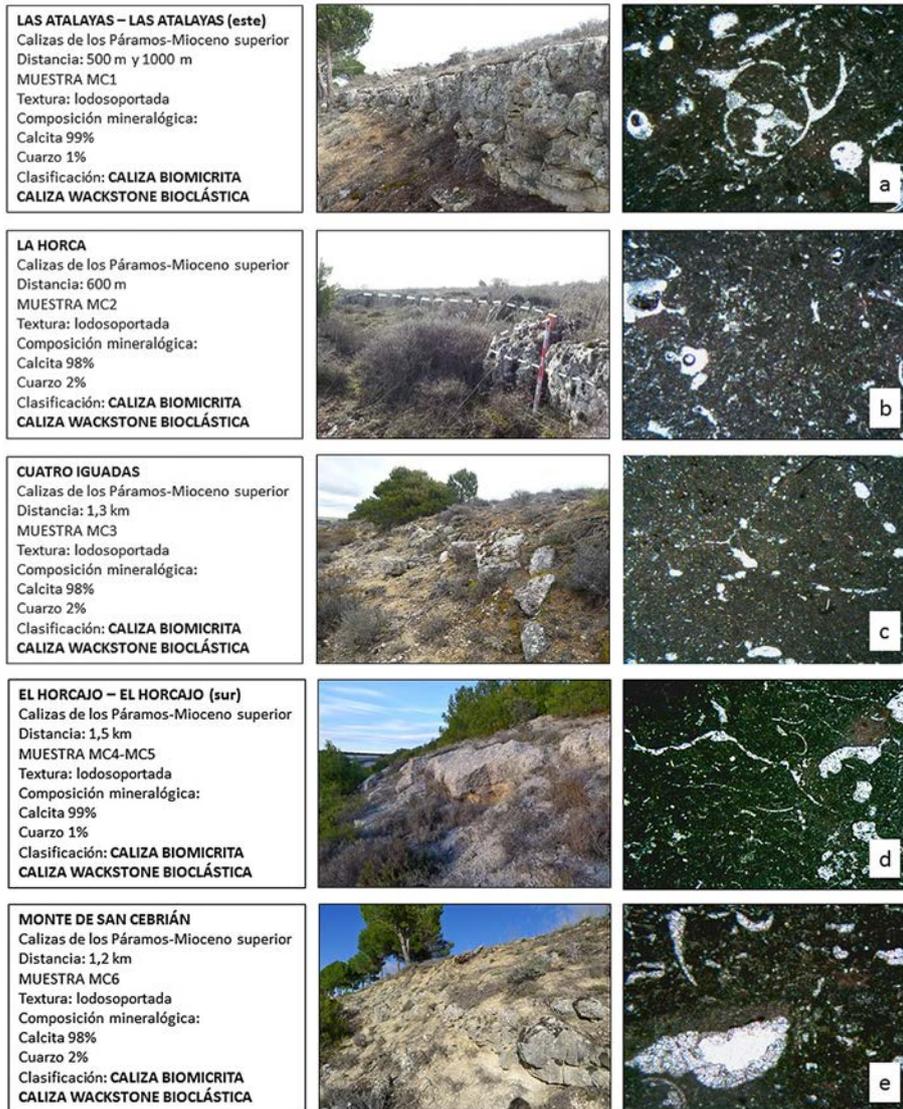
Fig. 25 (a-e). Área de explotación en el entorno de San Cebrián de Mazote, extracción de las calizas de los páramos (Mioceno superior). Datos de la cantera y el material pétreo, imagen del área de explotación, microfotografía de la muestra en cantera con LPNA, (nicoles paralelos), 2,5x/0,07

a los miembros carbonatados de las Facies Cuestas. La *muestra MC1* tomada en el afloramiento rocoso tiene color beige (2.5Y 8/1), fractura concoidea, es dura y con tamaño de grano muy fino, es homogénea no presentando orientación preferente de sus constituyentes. Se identifican numerosas cavidades, correspondientes a moldes de raíces rellenos parcialmente de arcillas rojas, también se señalan moldes de fósiles (gasterópodos), y en general la roca tiene una pátina gris oscura. Microscópicamente, se trata de una roca carbonatada con textura lodosoportada, con matriz micrítica y un elevado porcentaje de aloquímicos (fósiles) entorno al 20%, se identifican entre su contenido fósil: gasterópodos, ostrácodos y caráceas, se identifican varias secciones completas de gasterópodos en ocasiones rellenas de cemento calcítico. Su composición es: calcita 99%, y cuarzo 1% de tamaño limo, cuyos granos están dispersos por la matriz. La roca se clasifica como una caliza biomicrítica o una caliza wackstone bioclástica.

Área Monte de San Cebrián (Fig. 25 e). A una distancia de 1,2 km de la iglesia, se identifica un afloramiento de calizas de los páramos con espesores centimétricos (40-60cm) y menor desarrollo lateral en comparación con otras áreas. Se identifican labores extractivas, con marcas de cortes en los niveles calizos, que al igual que en otras áreas aprovechan la cornisa calcárea sobre las facies finas de Cuestas para

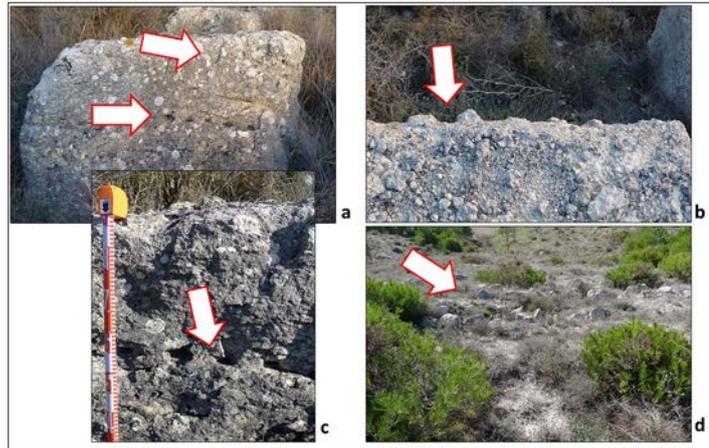
Fig. 26. Área El Horcajo, Facies Calizas de los Páramos, nivel inferior. a. Marcas de cuñas para la extracción de sillares (corte horizontal), b. marcas de cuñas para la extracción de piedra de sillar (corte vertical), c. Detalle de las marcas de cuñas, d. Acumulación de bloques y sillares a media ladera

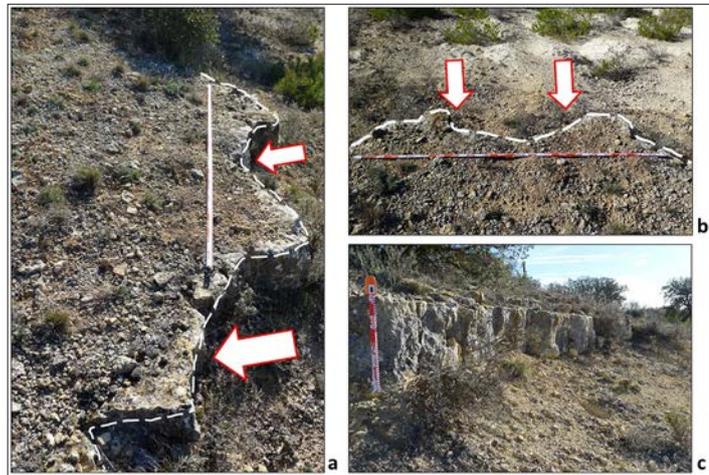
Fig. 27. Área El Horcajo, Facies Calizas de los Páramos, nivel superior constituido por dos capas de espesor centimétrico. a y b. Extracción de piedra para mampuestos, c. Capa de espesor centimétrico culminando la serie miocena
