Materiales pétreos y canteras para la construcción de las iglesias de San Miguel de Escalada (León) y San Cebrián de Mazote (Valladolid)

Stone materials and quarries for the construction of the churches of San Miguel de Escalada (Leon) and San Cebrian de Mazote (Valladolid)

Enrique Álvarez Areces*; José Manuel Baltuille Martín**

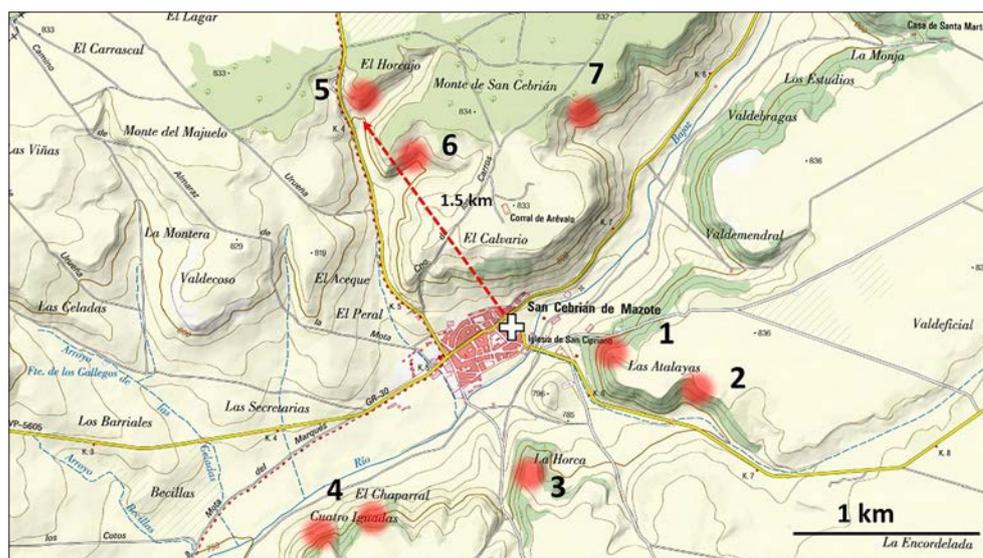
Fig. 28. Principales áreas extractivas en relación con los materiales empleados en la construcción de la iglesia de San Cebrián de Mazote: 1. Las Atalayas, 2. Las Atalayas (Este), 3. La Horca, 4. Cuatro Igúadas, 5. El Horcajo, 6. El Horcajo (sur), 7. Monte de San Cebrián

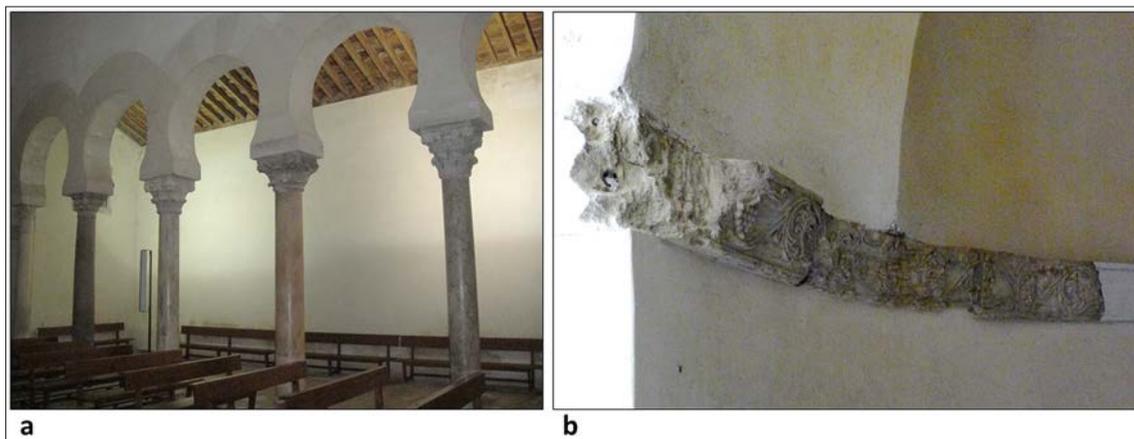
Fig. 29. Iglesia de San Cebrián de Mazote. A. Arquería del aula, empleo de materiales marmóreos reutilizados en columnas y capiteles. B. Friso del ábside central
