# **Geomorfología del Antropoceno**

# Seguimiento del cambio global en el lago Enol: procesos geomorfológicos en las márgenes favorecidos por la actividad antrópica

A. Díez-Herrero, J. Vegas, M. Hernández, J.C. García-Davalillo, C. Lorenzo, M.P. Mata, J.A. Rodríguez y A. Salazar

*Instituto Geológico y Minero de España, IGME, Madrid*

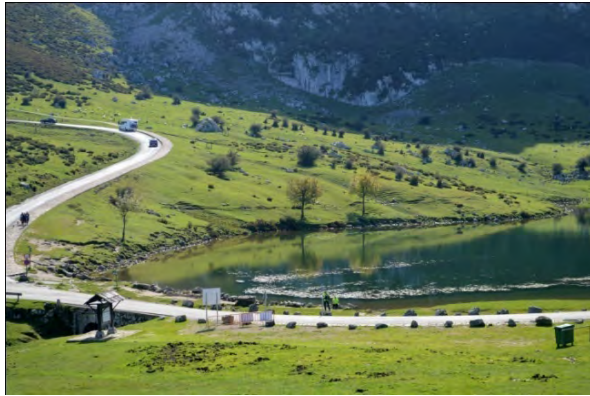
Fig. 2. Vista de la ladera oriental del lago Enol, sobre las morrenas interlagos y terminal, con los fenómenos erosivos en regueros.

*Fig. 2. View of the eastern slope of the Lake Enol, over the interlake and terminal moraines, with erosive rill facets.*

El lago Enol (Parque Nacional de Picos de Europa, Asturias) es un lago de alta montaña (1070 m s.n.m.) que, junto con el cercano lago de la Ercina (1110 m s.n.m.), forma el conjunto conocido como lagos de Covadonga (Figura 1). Desde el año 2013 se está monitorizando este hábitat lenítico, con medida continua de los parámetros de temperatura y oxígeno disuelto en cinco niveles de profundidad (0,5 m; 5 m; 10 m; 15 m; 19 m; Mata et al., 2015). Los procesos geomorfológicos más significativos en su cuenca de drenaje se deben a la erosión por arroyada y soliflucción. El deterioro de la cubierta vegetal y la modificación antrópica de la escorrentía han favorecido recientemente la formación de regueros, que erosionan un perfil edáfico con un horizonte A rico en materia orgánica, desarrollado sobre la morrena de la ladera oriental del lago (Figura 2; Rodríguez-García et al., 2016).

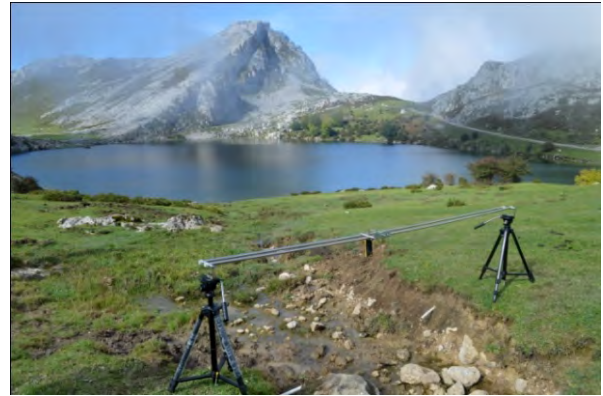
Fig. 3. Perfilómetro de doble carril con el distanciómetro láser instalado sobre una sección transversal del reguero 1, en la ladera oriental del lago Enol.

*Fig. 3. Dual-layered profilometer with laser distance meter installed on a cross section of gully 1, on the eastern slope of Lake Enol.*

Mediciones verticales equiespaciadas (10 cm) en secciones transversales de los regueros usando un perfilómetro de doble carril (Figura 3) con un carro con distanciómetro láser DISTO D8 (*Leica Geosystems*).

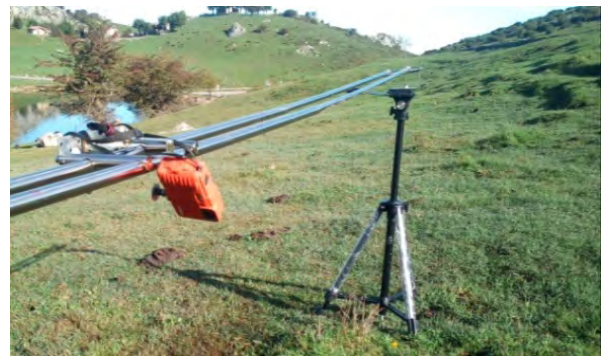
Fig. 4. Cámara de fotos digital, inclinada 45º instalada sobre perfilómetro de doble carril, en el reguero 2, en la ladera oriental del lago Enol.

*Fig. 4. Digital photo camera, inclined 45º and installed on a double rail profilometer, in gully 2, on the eastern slope of Lake Enol.*

Fotografías aéreas verticales y oblicuas de campo a objeto cercano, tomadas con cámara fotográfica digital de forma solapada con soporte en perfilómetro (Figura 4).

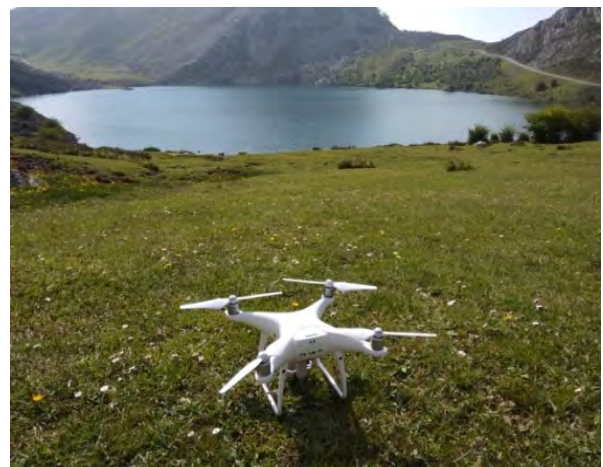
Fig. 5. Equipo dron Phantom 4 Pro (DJI) del IGME.

*Fig. 5. Phantom 4 Pro RPA system (DJI) from IGME.*

Fotografías aéreas oblicuas y videografías tomadas mediante dron del Servicio de Trabajos Aéreos del IGME (Phantom 4 Pro y Mavic; Figura 5), con vuelos manuales a 5 m de altura sobre los regueros y automáticos a diferentes alturas sobre la ladera completa; y georreferenciadas con puntos de control ubicados con precisión mediante un equipo GPS Leica en modo diferencial.

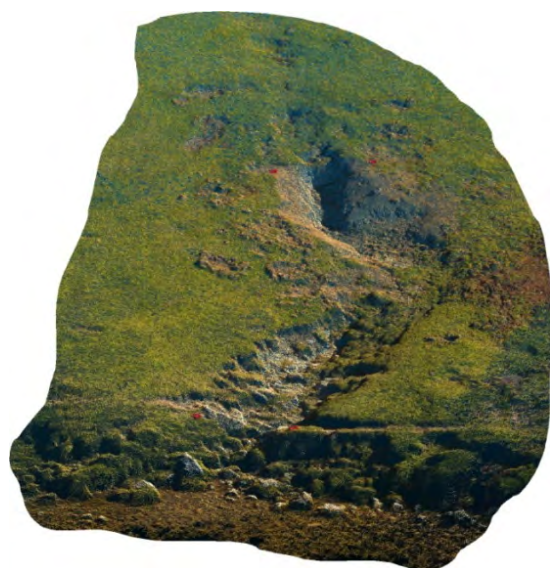
Fig. 6. Vista 3D de la nube de puntos obtenidos por restitución fotogramétrica a partir de imágenes tomadas con dron en el tramo final del reguero 1, en la ladera oriental del lago Enol.  
Fig. 6. 3D view of the cloud of points obtained by photogrammetric restitution from images taken with drone in the final reach of gully 1, on the eastern slope of Lake Enol.

Las nubes de puntos de los MDE resultado de la restitución fotogramétrica de las imágenes de los vuelos de noviembre de 2017 y mayo de 2018 poseen una distancia de muestreo sobre el terreno (*Ground Sample Distance*; GSD) de 0,35 y 0,22 cm, respectivamente, con procesado a media resolución (Figura 6).
