Pinturas murales de la casa de Ariadna (Pompeya, Italia): un estudio multidisciplinar de su estado actual enfocado a una futura restauración y conservación preventiva

Ariadne's house (Pompeii, Italy) wall paintings: A multidisciplinary study of its present state focused on a future restoration and preventive conservation

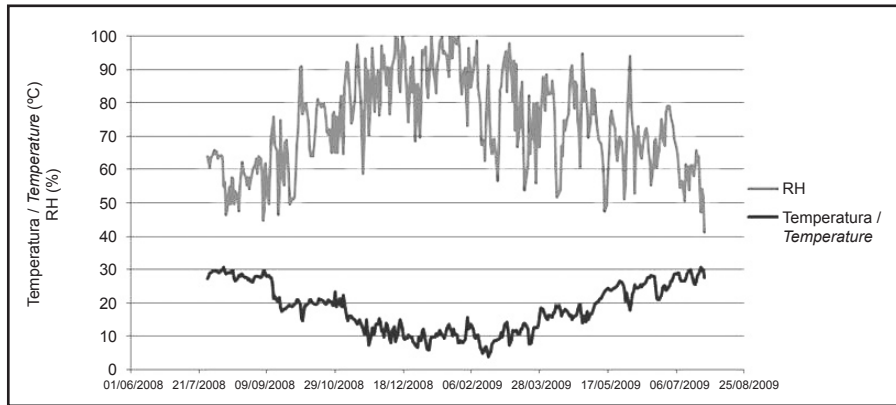
La ciudad romana de Pompeya presenta un clima extremo (Figura 2), con grandes fluctuaciones entre la noche y el día, estas fueron, en verano de 2008 en promedio de un 15% para HR y de 6,5 °C para la temperatura.

The roman city of Pompeii presents an extreme weather (Figure 2), with big fluctuations between night and day, in summer 2008 an average of for RH and 6.5 °C for temperature.

Abrupt weather fluctuations are detrimental to conservation since extreme changes produce deterioration (38). As an open-air archaeological site, the outdoor climate determines the climate of the rooms, thus, the technical actions should aim to cushion these jumps, smoothing the maximums and minimums for a uniform environment whenever possible.

Figura 2. Valores medios diarios de temperatura y humedad relativa exterior de la casa de Ariadna del 23/07/2008 al 30/07/2009.
 Figure 2. Ariadne's house daily values of outdoor temperature and RH from 07/23/2008 to 07/30/2009.
