## *La antigua plaza de toros de Ubrique (I)*

### *Análisis artístico*

*Alejandro Pérez Ordóñez*  
Licenciado en Historia del Arte

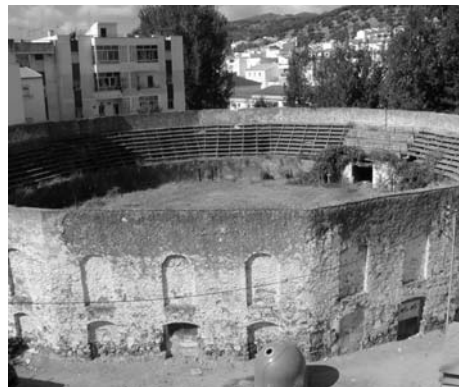
La antigua plaza de toros de Ubrique es un edificio de planta poligonal regular, de 17 lados, con un perímetro exterior de unos 125 metros. La fábrica del muro perimetral es enormemente sólida, de mampostería de piedras caliza y arenisca locales con mortero de cal y cemento, enfoscada con cemento y encalada, usándose el ladrillo para los arcos. Al interior, el graderío consiste en una estructura de vigas metálicas sobre la que apoyan los asientos corridos de hormigón. En su lado más occidental se eleva el palco, de similares características al resto de las gradas. El aforo es de 1.500 espectadores, aproximadamente. La arena tiene un diámetro de 32 metros. La plaza cuenta, además, con una serie de dependencias anexas destinadas a funciones de enfermería, así como amplios corrales y toriles.

La articulación de las fachadas exteriores es sobria y de gran simplicidad, asimilándose a las características de sencillez y adaptación al entorno de la arquitectura popular de la Sierra de Cádiz. Se organizan en dos pisos, cada uno de ellos con tres vanos ciegos de arcos rebajados escarzanos en ladrillo. Algunos de dichos vanos se aprovechan como salida de emergencia y ventanas para iluminación y ventilación de los pasos bajo las gradas. En el lado oriental se abre la puerta de Sol (hoy convertida

Fig. 1. Antigua plaza de toros de Ubrique.

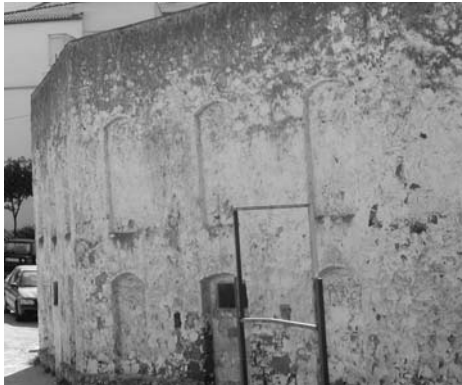
En el flanco occidental se abre otra gran puerta de acceso directo al ruedo, quedando liso el resto de este paramento. Por todo el contorno poligonal de la edificación corre un zócalo resaltado bajo, interrumpido por las puertas.

Junto a la antedicha puerta de Sol se adosa el edificio de la enfermería, de dos plantas, en fábrica de mampostería con enlucido, cubierto con lámina ondulada de hormigón prensado (“uralita”) a tres aguas. Su planta es oblonga, pero ligeramente irregular por adaptarse al trazado del camino que pasaba junto a la plaza (actual calle

Fig. 2. Detalle del exterior del coso.

El estado de conservación de la plaza es bueno, en general, si bien se detectan algunos defectos derivados del estado de abandono sufrido desde la clausura del coso en 1977. El perímetro murario, construido en mampostería, es de una extraordinaria solidez. El abandono de la plaza ha provocado la pérdida de capas de enlucado y enlucido, y la aparición de manchas y depósitos de humedad y otros agentes de degra-

dación atmosféricas y biológicos, pero este menoscabo en su estética no se traduce en una pérdida de estabilidad efectiva. Una limpieza, nuevo enfoscado y pintado de las fachadas son actuaciones más que suficientes para mantener estos muros exteriores en perfecto estado, pues no amenazan ruina ni suponen peligro alguno gracias a la gran trabazón y estabilidad de su fábrica. Caso aparte es el graderío, cuyos asientos de hormigón se encuentran gravemente meteorizados en algunos casos, siendo po-

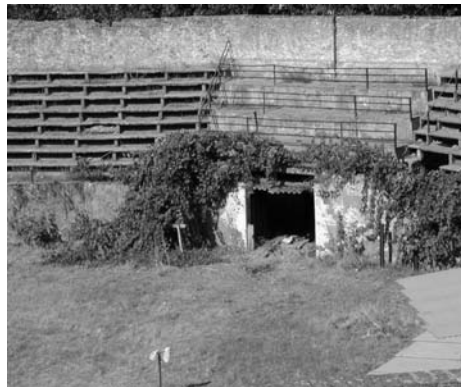
sible su desmenuzamiento con las propias manos y ejerciendo poca presión. Al encontrarse en el interior del recinto, estas estructuras no presentan peligro alguno para la población por su hipotético desplome.

Fig. 3. Parte del graderío.

De cara a la rehabilitación y conservación de la plaza se impone la sustitución de estos elementos deteriorados, pudiendo respetarse los que aún están en buenas condiciones. Cabe pensar que el graderío original fuese de madera, pudiendo haber sido sustituido posteriormente por el actual.
