LA ARQUEOLOGÍA ESPAÑOLA EN

Nacimiento y desarrollo de una ciencia nueva

I. 3. Investigaciones arqueológicas en la Ciudadela de Amman

ANTONIO ALMAGRO GORBEA

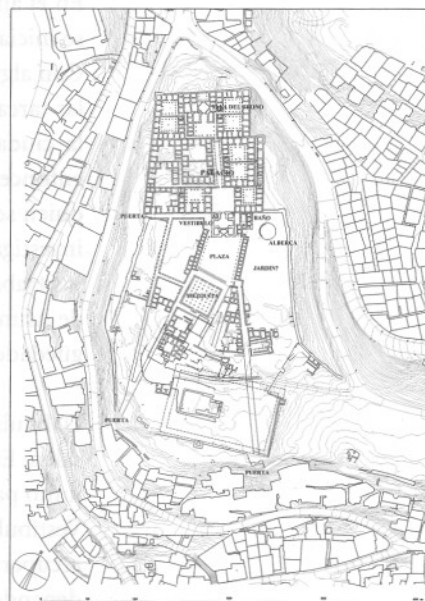
Planta de la ciudadela de Ammán
