Los acueductos de *Augusta Emerita*: técnicas y procesos de construcción

Antonio Pizzo

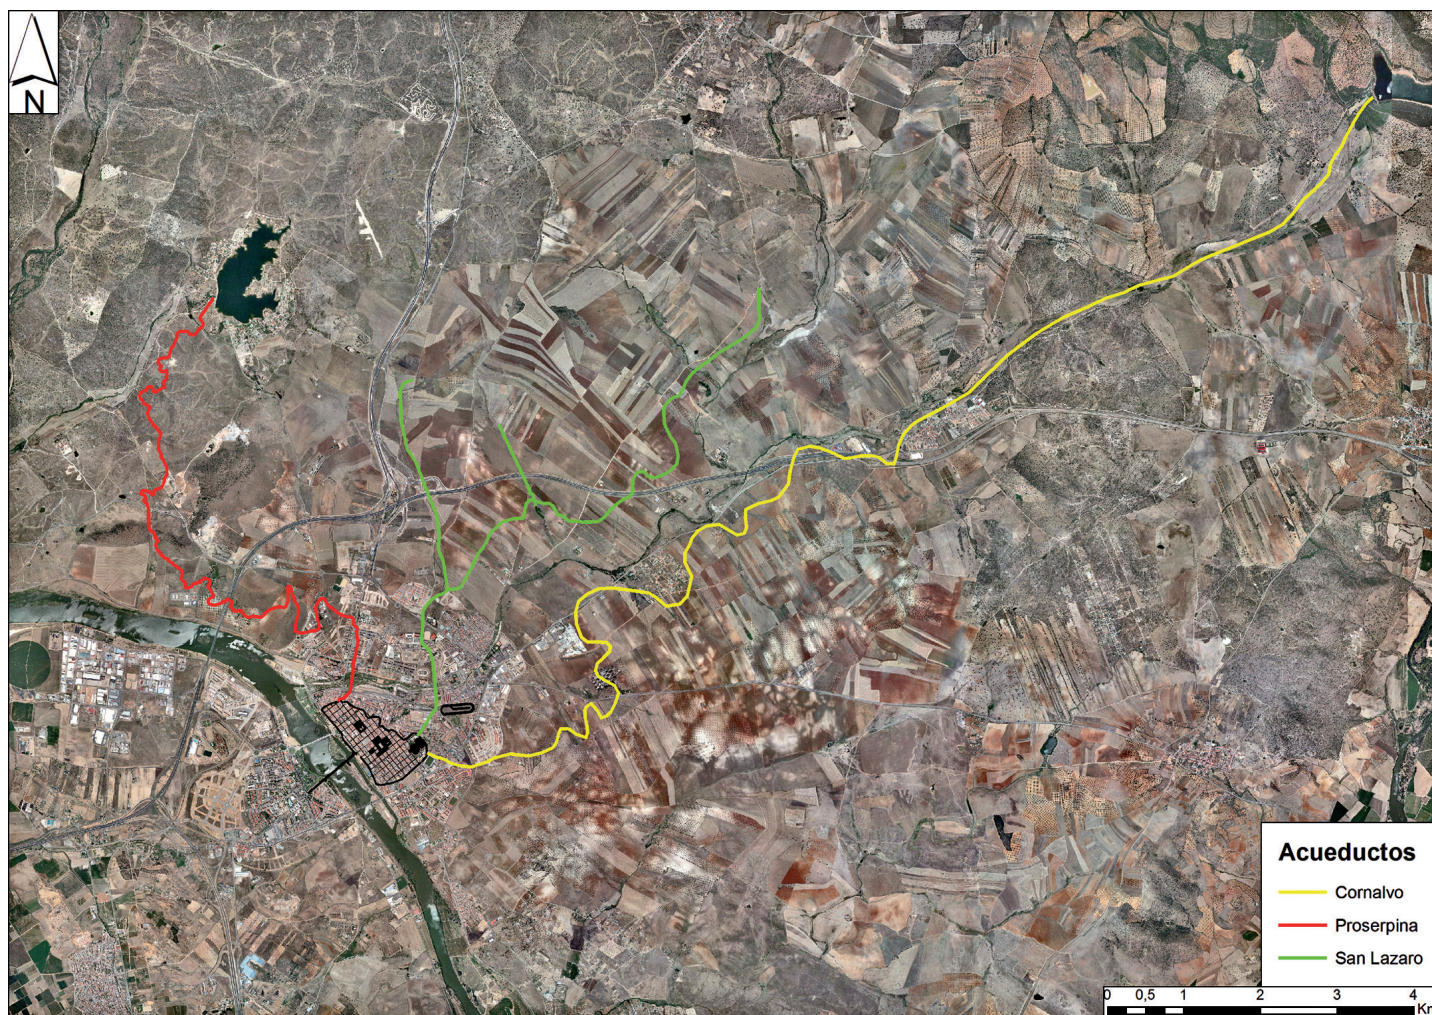
Fig. 1. Planimetría esquemática del recorrido de los acueductos emeritenses respecto a la ciudad de *Augusta Emerita* (cl. A. Pizzo).

En general, es necesario evidenciar un primer dato topográfico relativo a la traída de aguas desde el norte, noroeste y oeste (fig. 1), las zonas de la ciudad opuestas al río Guadiana, empleado evidentemente como canal natural de desagüe de los residuos líquidos procedente de los acueductos. En los años noventa del siglo pasado se ha desarrollado un proyecto llevado a cabo por la Confederación Hidrográfica del río Guadiana que fija, de manera más o menos definitiva, el recorrido de las tres conducciones. A finales de los años ochenta se emplean una serie de técnicas de teledetección geofísica aplicadas a la arqueología para la búsqueda de nuevos tramos de la conducción¹⁰. El análisis topográfico y geofísico¹¹ se realizó en diferentes zonas con el objetivo de enriquecer el conocimiento sobre el recorrido y en general las estructuras que forman las conducciones¹².

De la conducción de los Milagros (fig. 1, en rojo) se conoce con suficiente detalle el recorrido desde las proximidades del pantano de Proserpina hasta la entrada a la ciudad por la calle Calvario. Es posible establecer una evidente relación entre la conducción y la presa a pesar de la ausencia, en el estado actual de la investigación, de un punto de contacto específico¹⁵. La relación, consecuentemente, es imaginable, aunque difícil de definir con exactitud, sobre todo para la comprensión definitiva de las modalidades de captación de las aguas, el papel de las “torres de tomas” y el punto exacto en el que se encauzaba el agua. Con los datos disponibles es posible imaginar un tipo de captación directamente desde el pantano o, más lógicamente, en nuestra opinión, un sistema directo de canalización de aguas limpias desde la amplia serie de arroyos originados en manantiales cercanos¹⁶.

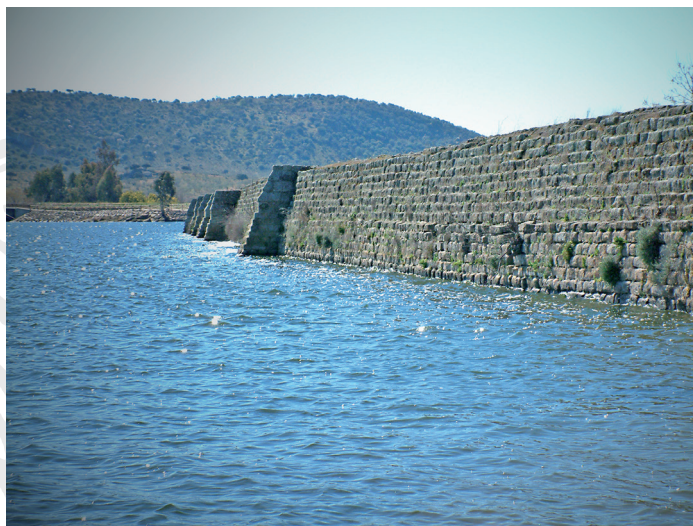
Fig. 2. Vista general de la presa de Proserpina (cl. A. Pizzo).

La presa de Proserpina (fig. 2), el embalse para la captación del acueducto de los Milagros, se realizó con tierra y pantalla impermeable, construida con terraplén que apoya en un muro con un gran núcleo central de hormigón, forrado de granito, material extraído en el mismo fondo. La acción resistente de la estructura frente a la carga de agua está asegurada por el terraplén, mientras que el efecto impermeable se consigue con el muro-pantalla y,

concretamente, con el núcleo de hormigón de cal. Este muro tiene una altura máxima de 22 m, con tres alineaciones y nueve contrafuertes distribuidos de modo irregular a lo largo del sector central. El paramento de aguas abajo, con núcleo de hormigón, presenta dieciséis contrafuertes, cubiertos por el terraplén. Se trata de elementos verticales, de mampostería (*opus incertum*), a distancia de unos seis metros aproximadamente¹⁸.

Las tomas del embalse se sitúan en dos torres que se adosan al muro de contención quedando parcialmente enterradas visto que sobresalen solo en la parte superior. A esta torre acometen dos series de tomas con dos tubos de plomo de unos 0,22 m de diámetro.

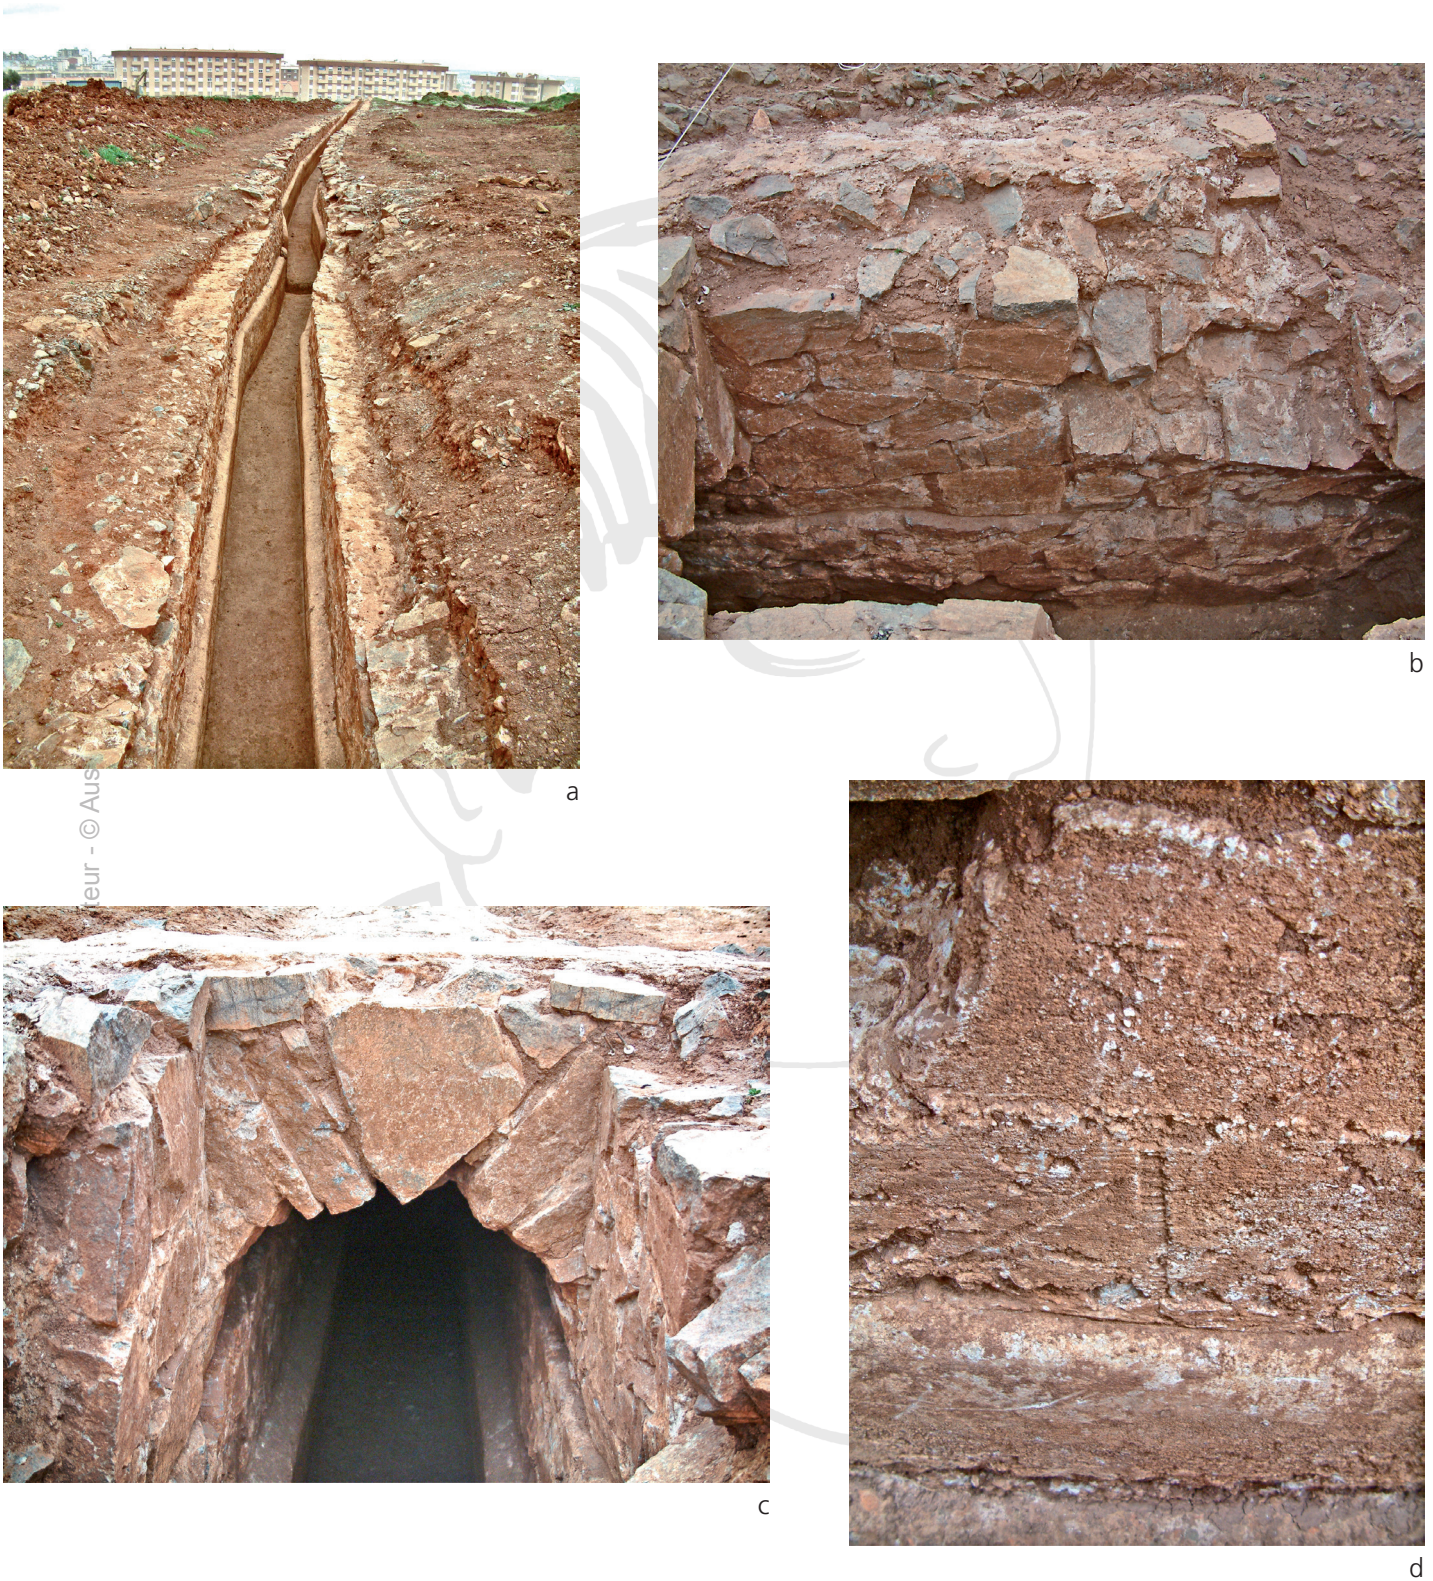
Fig. 3.a-d. Canalización en la zona del Camino del Palo (a) y detalles constructivos: muros de contención y mechinales (b); bóveda (c); improntas de encofrado (d) (cl. A. Pizzo).

El tramo de canalización (fig. 3; anchura 1,44-1,56 m; altura conservada 0,82-1,50 m) se ha descubierto a raíz de una serie de excavaciones arqueológicas llevadas a cabo en la zona, previamente a la construcción de varios bloques de viviendas privadas. La técnica edilicia empleada en la edificación es homogénea y, en varios tramos, es posible reconocer las distintas fases de obra que caracterizan el proceso constructivo.

Se trata de una construcción realizada con mampostería de diorita de formas, talla y dimensiones irregulares (0,02 x 0,02 m-0,24 x 0,20 m), realizado con un encofrado de tablonés de madera de las que quedan una serie de improntas.

La parte inferior de los muros presenta un revestimiento en *opus signinum* de muy buena calidad que, en la mayoría de los restos de la conducción, se ha conservado en muy buen estado. El fondo de la canalización está realizado con el mismo material y entre paredes y fondo se documentan las típicas media cañas para evitar pérdidas e infiltraciones de agua desde la canalización.

Entre los detalles relativos a los mecanismos de construcción de este tramo de acueducto se han registrado datos muy interesantes relativamente a la tipología del encofrado. De esta etapa de la obra permanecen, en los paramentos de los muros de contención laterales, una serie de huellas que evidencian el uso sistematizado de tablonés de madera dispuestos horizontalmente y unidos mediante elementos de menor grosor colocados horizontalmente. A partir de las huellas perfectamente reconocibles en los muros es posible establecer unas dimensiones estandarizadas para las cajas que contenían el hormigón que se repiten con iguales características a lo largo de los tramos analizados. Los tramos construidos en una misma fase de obra y, probablemente, por la misma cuadrilla de obreros corresponden, aproximadamente, a 4-6 m de longitud por 0,42-0,60 m de altura.

En casos concretos, es posible leer con gran detalle las huellas de la madera en el mortero y establecer el punto de terminación de un tablón y el comienzo de otro.

Se han registrado también una serie de huellas, formadas por agujeros rectangulares (mechinales) para el montaje de la cimbra continua que sirve a sustentar la construcción de la bóveda del canal de la que permanecen visibles los restos de los arranques en el tramo central del acueducto últimamente descubierto. La distancia entre estas huellas es muy regular a lo largo de los muros de contención, excepto en puntos concretos en los que se reduce, debido, con toda probabilidad, a los distintos puntos de encuentros entre las diferentes cuadrillas de obreros provenientes de direcciones opuestas.

La cubierta de la canalización se conserva en un ramal paralelo que presenta íntegra la bóveda. Esta se realiza con mampuestos de tamaño mediano tallados con una forma aproximadamente regular en los riñones y una clave central de dimensiones mayores.

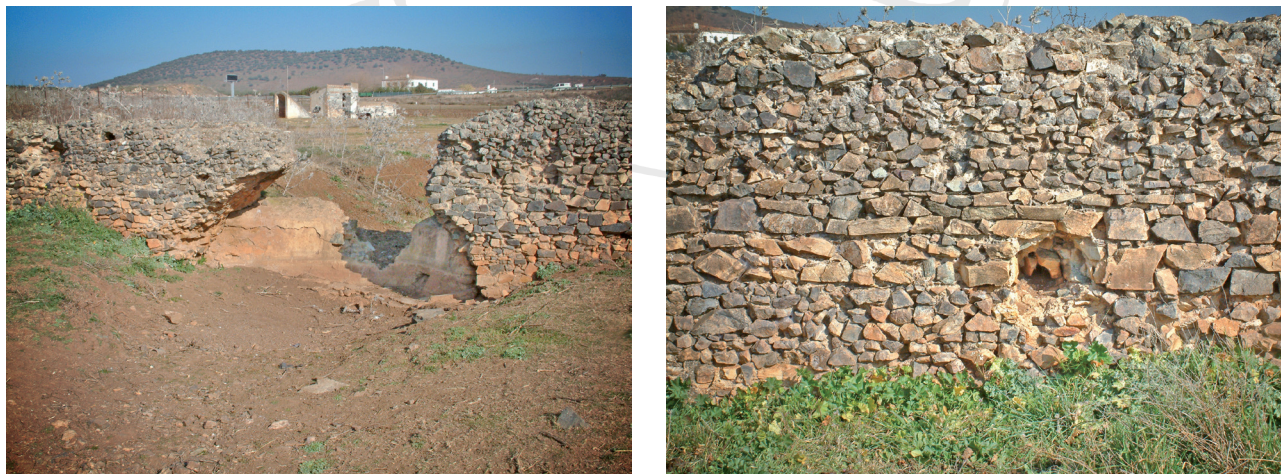
Fig. 4.a-b. Elevación y restos de arco (a) y detalle de la técnica edilicia (b) (cl. A. Pizzo).

La conducción de los Milagros aflora en el tramo denominado “Camino del Palo”, en la zona Norte. En este contexto, se documentan los restos un arco-bóveda en mal estado de conservación que salva un pequeño arroyo; y una serie de muros de carga para sustentar la canalización.

La estructura de los muros que sustentan la conducción en esta zona Norte del acueducto de los Milagros presenta una composición muy irregular, en particular en las zonas correspondientes al arco-bóveda (fig. 4). La fábrica de este tramo de muro se caracteriza por la irregularidad del material empleado en la realización del *opus caementicium*, en el que se mezclan mampuestos de grandes, medianas y pequeñas dimensiones principalmente de dioritas y cuarcitas (0,06 x 0,06 m; 0,285 x 0,182 m).

De igual modo, la construcción de los arcos presenta una fábrica de mampostería irregular, unida con mortero. De los arcos se conservan, exclusivamente, los arranques laterales.

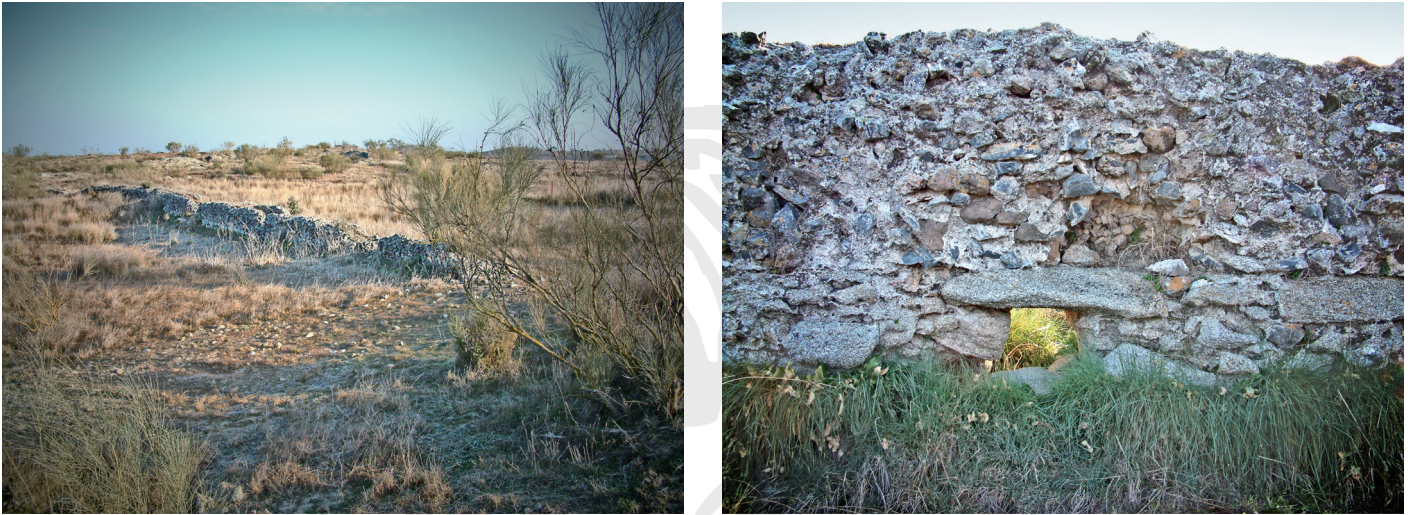
Fig. 5. **a-b**. Elevación del acueducto de los Milagros en la zona de la Sierra Carija (**a**) y detalle de la técnica constructiva (**b**) (cl. A. Pizzo).

Otra ligera elevación del acueducto se documenta en el tramo de la denominada “Sierra de Carija” (fig. 5). En este contexto se conserva un muro realizado con un aparejo mixto de mampostería y sillarejos muy irregulares.

En dos puntos de la conducción se han documentado espacios vacíos en la parte inferior de la estructura, realizados en la misma fase de construcción para salvar, probablemente, pequeños cursos de aguas temporales que abundan en la zona.

Esta solución técnica de emplear sillarejos de granito para cimentar los muros laterales de la canalización no se documenta en ninguno de los restos examinados del acueducto de los Milagros. Como es sabido esta zona es muy rica en afloramientos de granito de buena calidad que, muy probablemente se utilizaron para distintas construcciones públicas en la misma *Augusta Emerita*. En este sentido, la presencia de este material como elemento para la cimentación de la canalización se debe a la abundante presencia en el mismo lugar en el que se edificó el tramo de acueducto en cuestión.

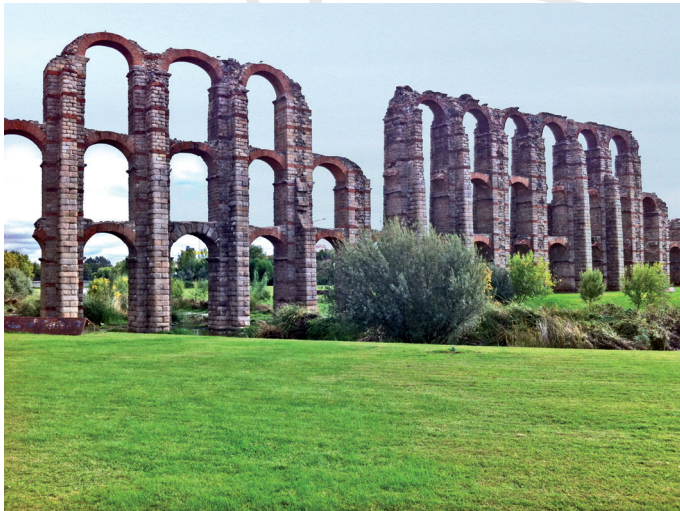
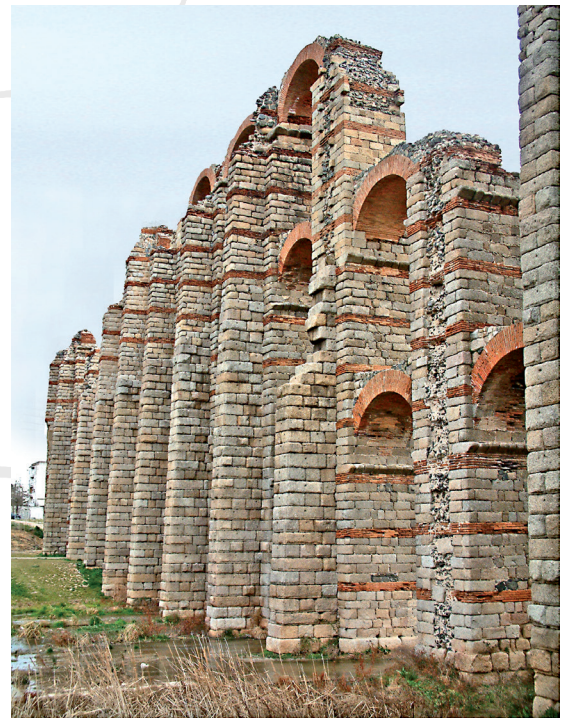
Fig. 6. **a-b**. *Arcuaciones* del acueducto de los Milagros en el valle del río Albarregas (cl. A. Pizzo).

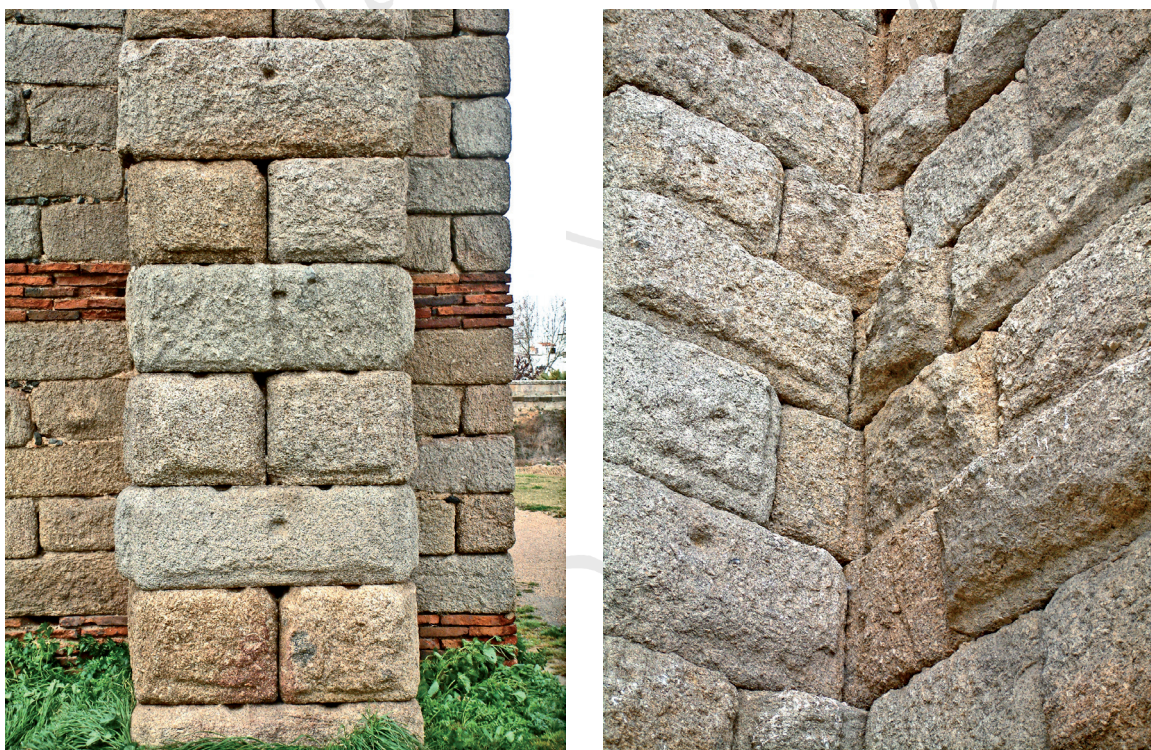
Fig. 7. **a-b**. Detalle de los orificios de las palancas empleadas en la colocación y alineación de los sillares e granito (**a**); detalle del sistema de unión de pilares y contrafuertes (**b**) (cl. A. Pizzo).

La construcción de pilares y contrafuertes se realiza en las mismas etapas de obra, como parte fundamental para la correcta edificación del conjunto arquitectónico. Los contrafuertes (2-2,20 x 1,10-1,15 m) adosados a los pilares presentan, en la parte inferior, unas bases más anchas que la parte superior, debido a la típica forma en talud, funcional, desde el punto de vista estático, a frenar mejor los empujes laterales de las estructuras en alzado. A partir del arranque del segundo orden de arcos se produce un cambio de técnica constructiva que, en ciertos autores, ha llevado a plantear la posibilidad que se trate de una segunda fase superpuesta al primer orden, realizada con morfología y materiales distintos. En nuestra opinión, la homogeneidad de la fábrica a lo largo de todo el recorrido de la conducción permitiría descartar esta posibilidad y explicar este cambio con una solución de tipo estructural. La puesta en obra de los contrafuertes, en su zona inferior se realiza con un aparejo pseudo-isódomo, con hiladas horizontales regulares colocadas alternando elementos a soga y a tizón según un esquema regular. Los sillares de granito empleados en la realización de las estructuras presentan forma de paralelepípedo y se ajustaron en la estructura mediante palancas funcionales a la alineación de los bloques evidentes en los orificios de planta rectangular actualmente conservados (fig. 7). Es posible apreciar, además, como estos orificios realizados a pié de obra, indican en la mayoría de los casos el uso paralelo de dos palancas para los sillares colocados a soga y una para los elementos a tizón.

Con el objetivo de trabar los elementos de pilar y contrafuerte se recurre a una solución técnica en la que se utilizan sillares que forman un ángulo máximo de 90°, colocados en puntos concretos de las estructuras para permitir la unión.

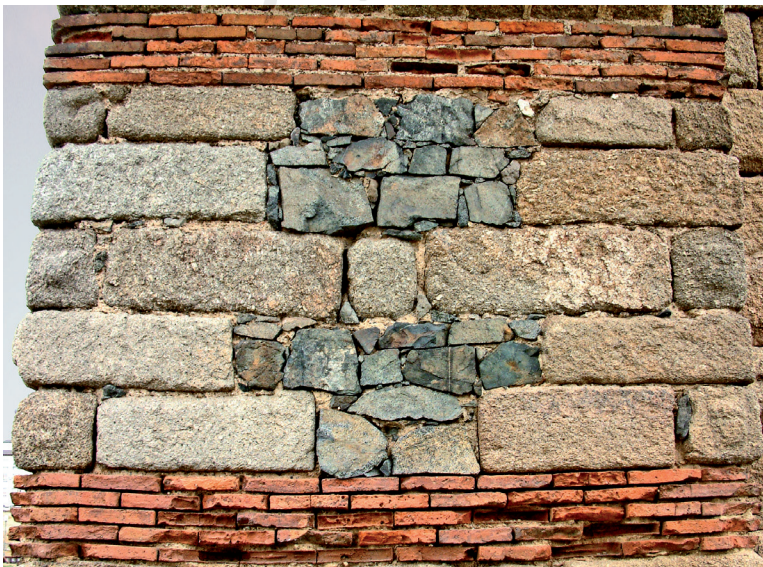
Fig. 8. Almohadillado central en las soluciones de esquinas del interior de los pilares del acueducto de los Milagros y variante en la técnica constructiva (cl. A. Pizzo).

Un detalle de gran interés es el tipo de almohadillado que se concentra en los bloques colocados en las esquinas (fig. 8), en la zona central, dejando bien visible las cinceladuras de marco en los cuatro lados de la superficie.

Una variante del paramento de estos pilares presenta la inserción de mampostería de dioritas de mediano tamaño y talla irregular se documenta principalmente en las zonas centrales de las caras internas de los pilares con unas combinaciones morfológicas que no respetan un esquema regular.

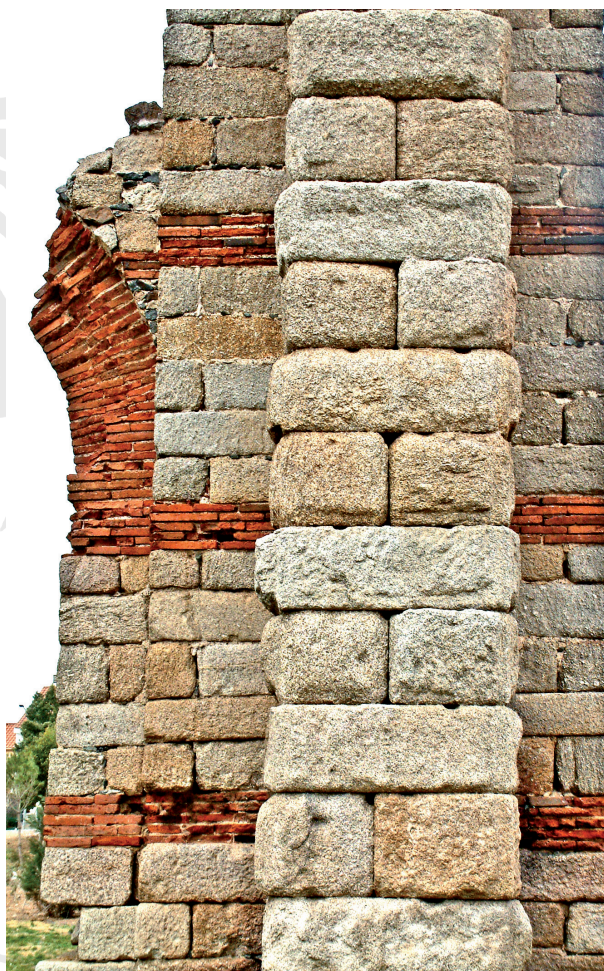
Fig. 9. Detalle del arranque de un arco de ladrillo original (cl. A. Pizzo).

Los arcos apoyan en salmeres de granito (fig. 9) que sobresalen con respecto a las líneas de los paramentos superiores de los pilares y que, a la vez, sirven de base para la realización de una parte construida en ladrillo que presenta una superficie plana que sirve de imposta para el arco una vez montada la cimbra. Este detalle facilita, además, la inclinación del resto de ladrillos en la rosca del arco.

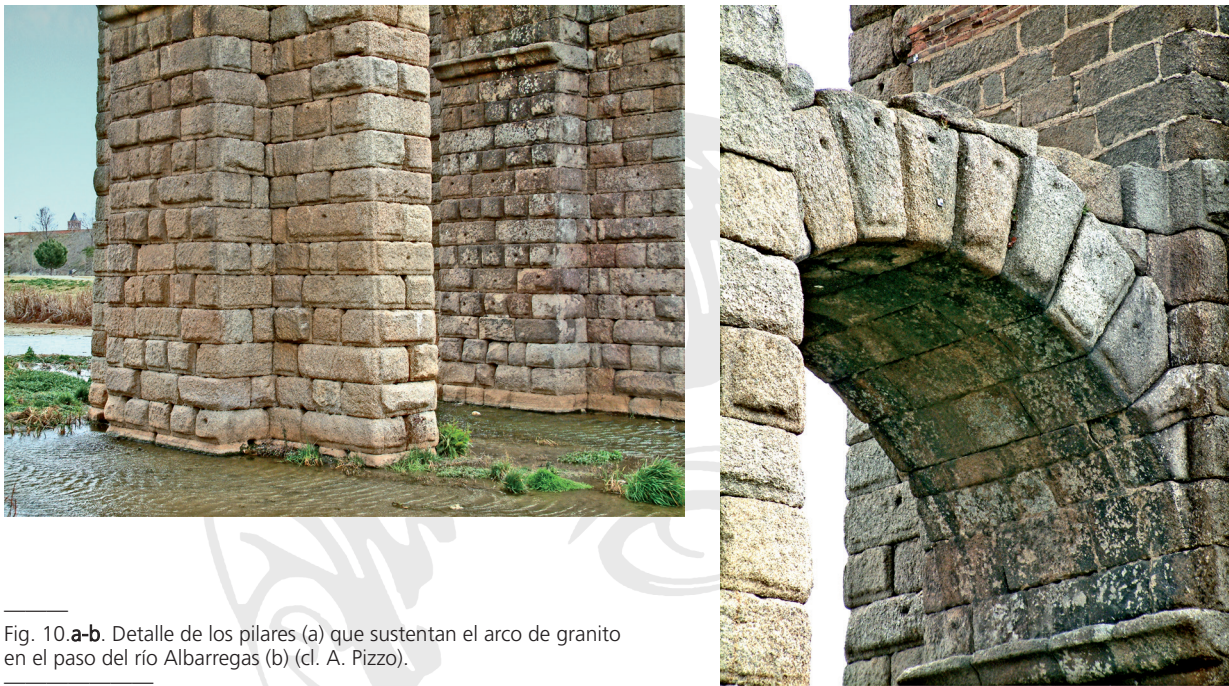
Fig. 10.a-b. Detalle de los pilares (a) que sustentan el arco de granito en el paso del río Albarregas (b) (cl. A. Pizzo).

Los pilares que sustentan el arco de granito situado en el paso del río Albarregas se diferencian respecto a los que se han analizado precedentemente para el resto del acueducto. A una técnica edilicia de aparejos mixtos realizados con sillería, ladrillos y mampostería se contrapone una estructura integralmente edificada con sillería de granito escuadrada (fig. 10). Las caras de los sillares (min. 0,425 x 0,60 x 0,44 m; máx. 1,235 x 0,48 m; altura de las hiladas: min. 0,42 m; máx. 0,495 m²⁰) que forman los paramentos presentan, en su mayoría, un tipo de almohadillado que se asocia, por características formales, con el que se documenta en los contrafuertes.

El cuidado en la definición de esta zona del acueducto se aprecia en la solución elegida para marcar las esquinas entre las caras internas y externas de los pilares. En este sentido, se han marcado sistemáticamente, sillar tras sillar, las aristas de ambas fachadas realizando una alineación perfecta en los ángulos de los bloques.

El arco de granito presente en correspondencia del paso del río Albarregas genera una serie de cuestiones de carácter tipológico respecto al resto de la construcción. Se compone con diecisiete elementos de granito a partir de una imposta saliente, al igual que se documenta por debajo de los arcos de ladrillos del resto del acueducto. De los diecisiete elementos las dovelas independientes son solamente nueve, mientras que los tres bloques superpuestos a los salmeres presentan una forma compleja que traba directamente con las jambas del arco, con dos superficies vistas a distinta profundidad.

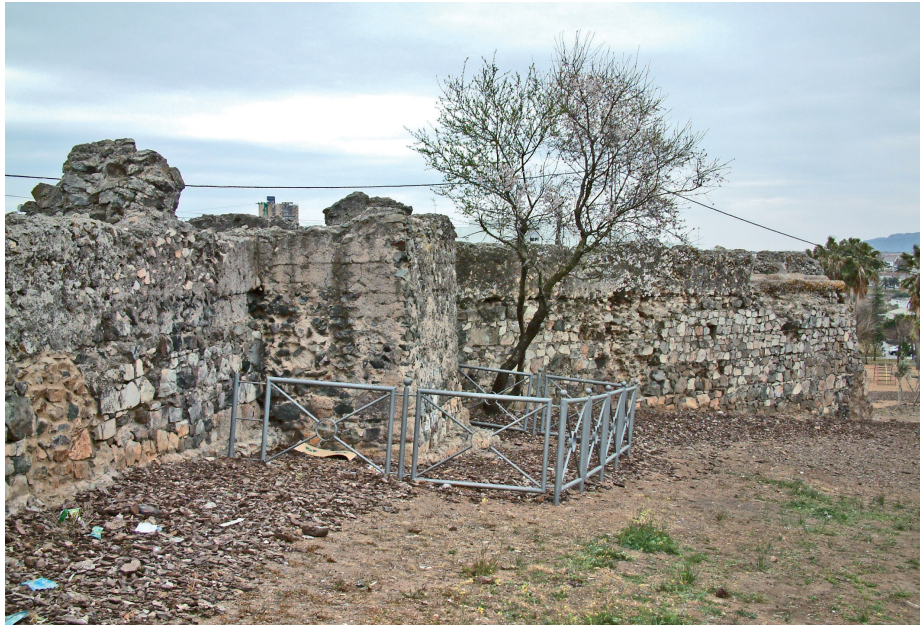
Fig. 11. Vista general de la canalización del acueducto de los Milagros y relación con la *piscina limaria* (cl. A. Pizzo).

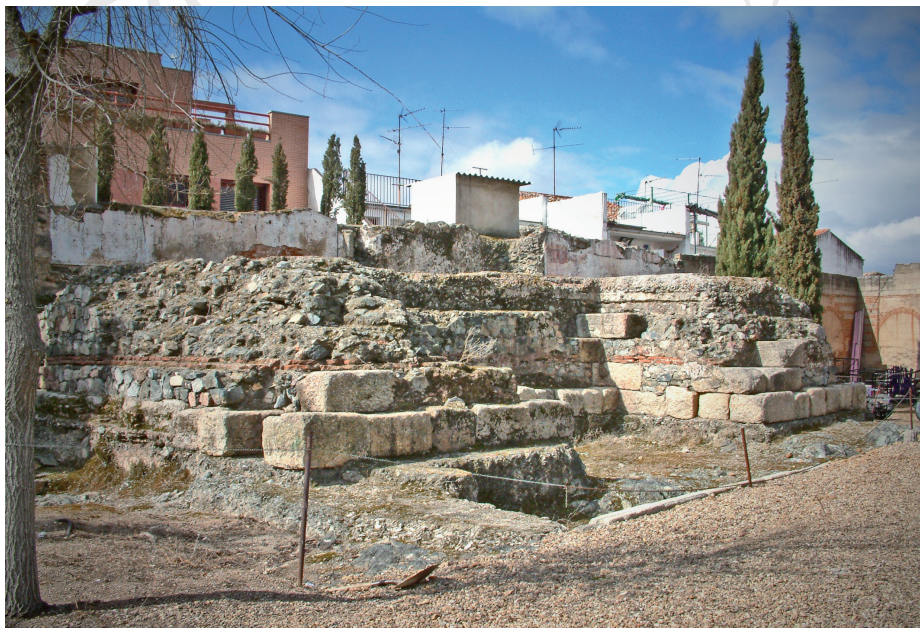
Fig. 12. *Castellum aquae* en la calle Calvario (cl. A. Pizzo).

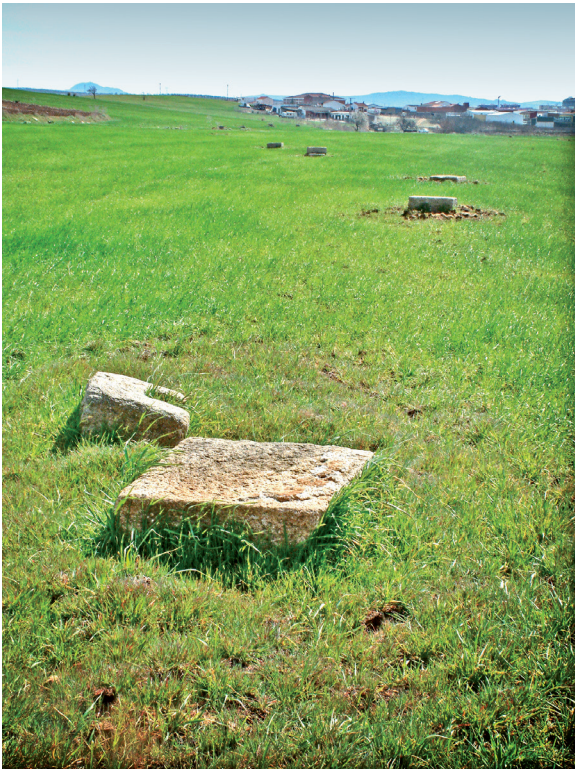
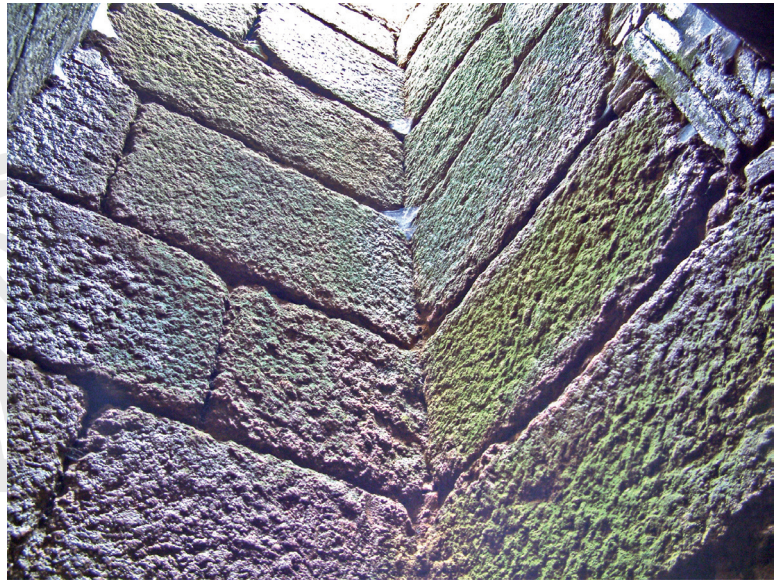
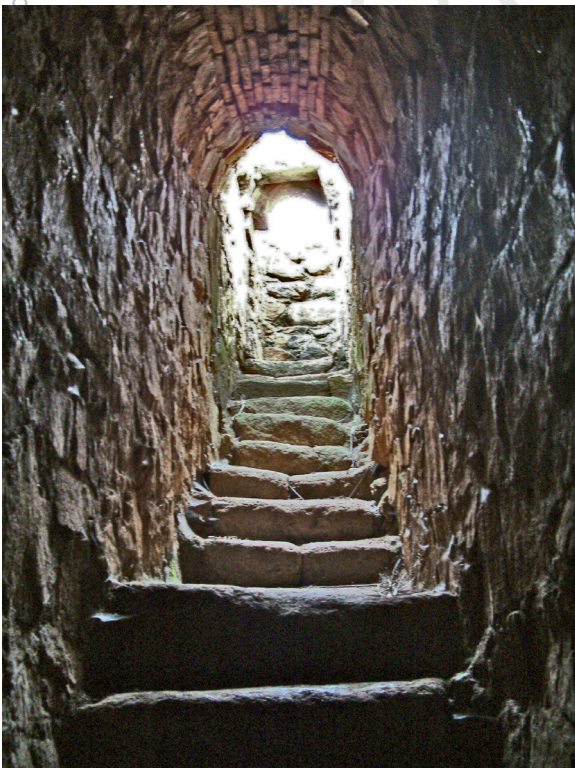
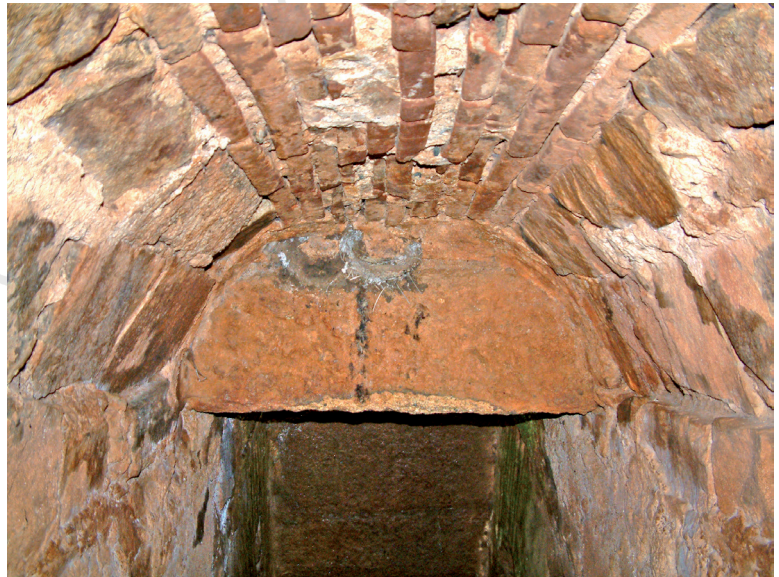
Fig. 13. **a-d**. Tramo enterrado de la conducción de San Lázaro con pozos de registro-respiradero (**a-b**); detalles de las escaleras de acceso (**c**) y la técnica constructiva de la canalización (**d**) (cl. A. Pizzo).

El interior de estos pozos se caracteriza por la presencia de muros de sillaría de aparejo pseudo-isódomo con hiladas horizontales regulares, una escalera de sillaría entre muros de mampostería laterales que sustentan una bóveda inclinada, realizada con un aparejo mixto de mampostería y ladrillo y arcos de ladrillo en las zonas de la entrada y salida de aguas al canal.

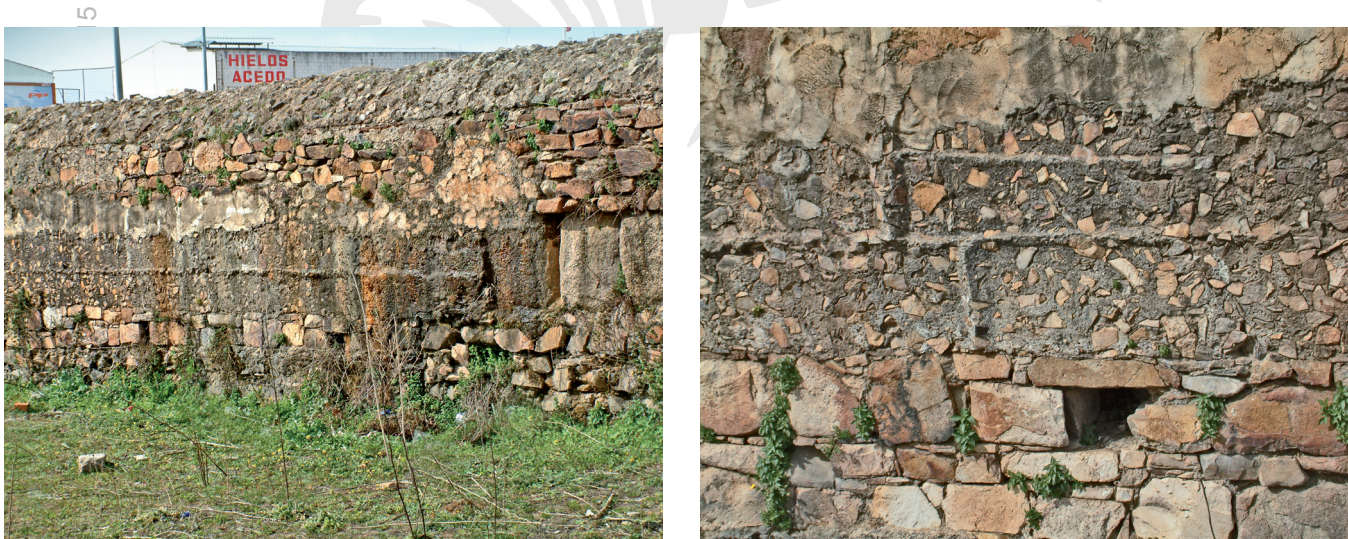
Fig. 14. a-b. Tramo de conducción de San Lázaro sobre elevación (a) y detalle del entablado de madera para la realización del encofrado funcional a la realización del *opus caementicium* (b) (cl. A. Pizzo).

Las elevaciones del acueducto de San Lázaro empiezan en la zona de la Godina, con estructuras (mín. 1,20 m; máx. 1,60 m) que han sufrido intervenciones en épocas distintas y que, en ciertos casos, dificultan el análisis. La fábrica, en general, se caracteriza por el empleo de un aparejo mixto de mampostería y sillaría de talla y dimensiones irregulares (fig. 14). En la parte superior de los sillares se superpone una estructura de mampostería que forma los arranques para la bóveda que cubre el canal.

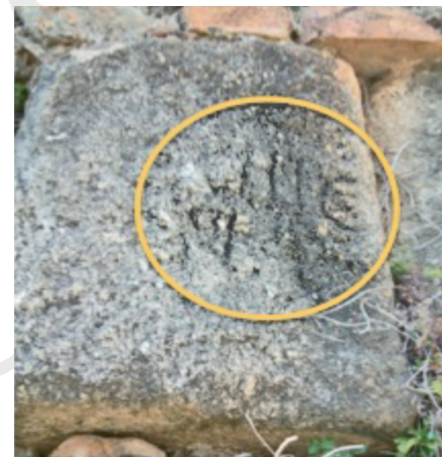
Fig. 15. Inscripción en uno de los sillares de la conducción de San Lázaro en la zona de la Paz (cl. A. Pizzo).

En uno de los sillares de granito se ha documentado la presencia de unas incisiones en las que es posible leer dos líneas (fig. 15): III C y en posición no alineada y en una segunda línea inferior, casi en el centro del bloque, V. En nuestra opinión esta inscripción nos ofrece algunos detalles sobre la organización del trabajo y el origen del material, tratándose de el único ejemplo de marcas de cantería que encontramos en la ciudad. La lectura posible es que se trate de una indicación topográfica del contexto de extracción del material en granito empleado en la conducción que ha permanecido en los sillares pocos elaborados.

Generalmente, se trata de la indicación de distintos sectores de la cantera el *locus*, el *bracchium* con su correspondencia numérica y la letra C en la primera línea que podría ser la abreviación de *caesura*, una señalización más precisa de carácter topográfico. En las líneas perdidas podrían estar indicada la *conductio* de la cantera o la presencia de la mención de la *probatio*.

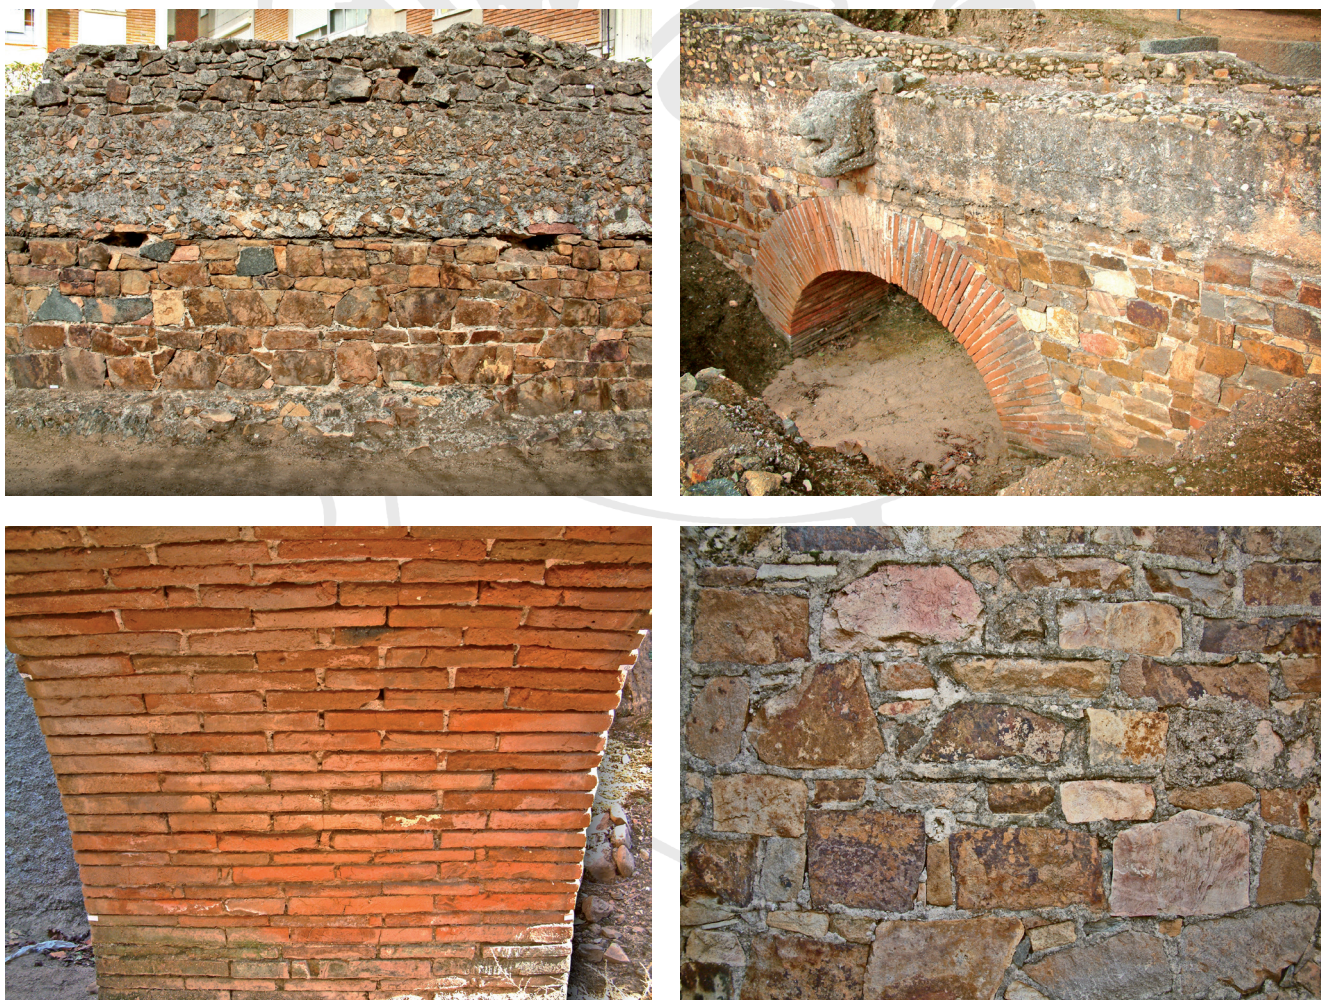
Fig. 16. a-d. Conducción de San Lázaro en la zona de la Casa del Anfiteatro con detalle de la técnica edilicia y mechinales (a); arco de ladrillo y bóveda (b-c); detalle del encintado entre las juntas de los mampuestos (d) (cl. A. Pizzo).

Un tramo elevado de gran interés constructivo se encuentra en el actual conjunto arqueológico de la “Casa del Anfiteatro” (fig. 16). En esta zona existe un amplio tramo de acueducto formado por un muro continuo realizado con un aparejo mixto de mampostería y *opus caementicium* en la parte central, bajo la canalización. La estructura en cuestión se divide en cuatro partes bien diferenciadas. Una cimentación de hormigón en la zona inferior, la mampostería en la zona central, hormigón para el canal y una vez más mampostería para la cubierta del canal.

En las juntas entre los mampuestos empleados en la construcción de los paramentos de la estructura se documenta una elaboración superficial muy peculiar que se ha registrado, con idénticas características en los paramentos de algunos vanos del anfiteatro³⁵ o en la zona de la muralla situada en la vía de Ensanche, en proximidad del punto de contacto con el acueducto de Cornalvo³⁶.

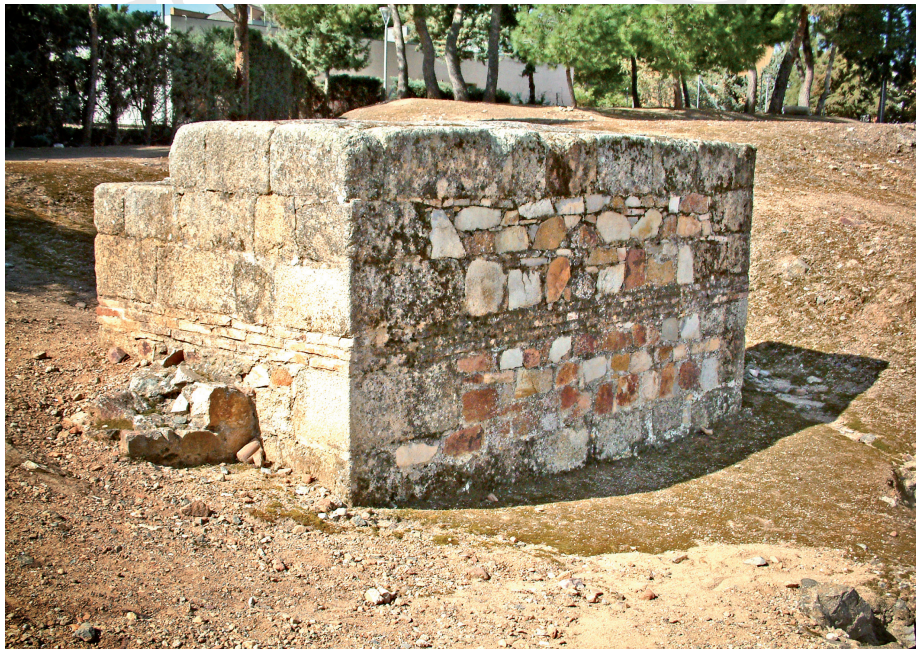
Fig. 17. *Piscina limaria* en la zona de la Casa del Anfiteatro (cl. A. Pizzo).

La *piscina limaria* (fig. 17) se compone de dos variantes distintas de muros perimetrales en aparejo mixto, tratándose de una de las pocas estructuras homogéneas en la que se emplean dos técnicas constructivas distintas desde el punto de vista morfológico: un aparejo de sillería-mampostería-ladrillo en un paramento y una asociación de sillería y ladrillo en la zona opuesta.

Los arcos, a diferencia de la canalización documentada en el tramo de “Las Tomas” presentan una forma de medio punto.

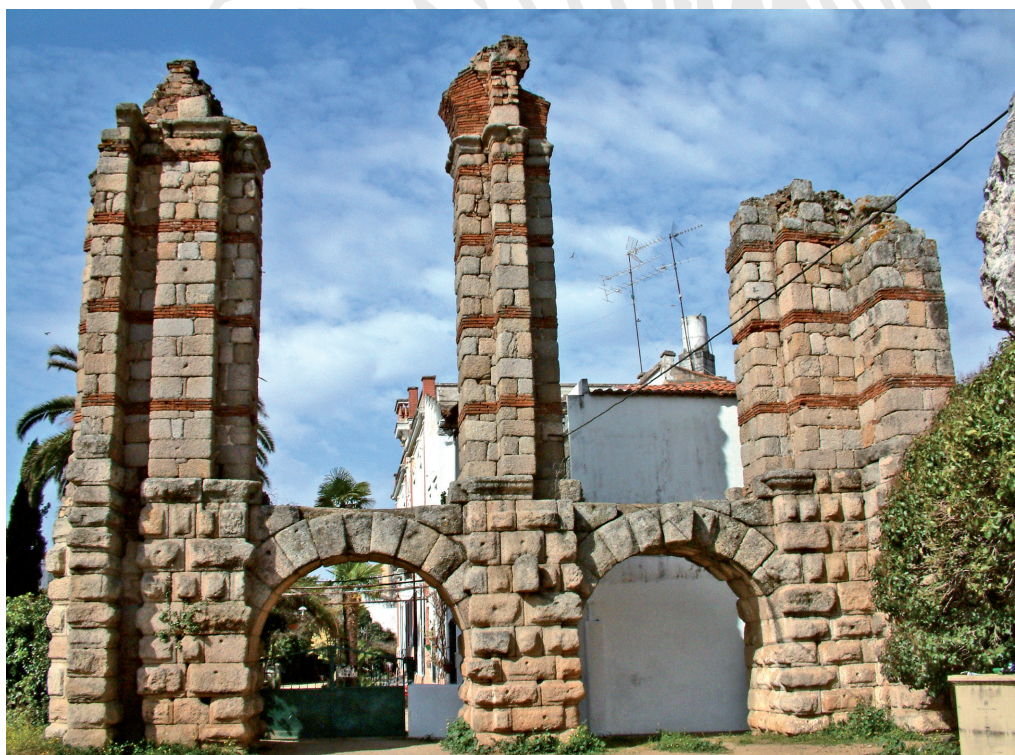
Fig. 18. Tramo del acueducto de San Lázaro en la zona del circo romano (cl. A. Pizzo).

El sistema de *arcuaciones* del acueducto de San Lázaro se documenta en las proximidades del circo romano (fig. 18). Este tramo de acueducto conserva una estructura compleja de la que se conservan dos órdenes de arcos, uno superior realizado con ladrillos y el orden inferior con arcos de granito de medio punto. Las jambas que pertenecen a los arcos de granito del orden inferior se realizaron con el mismo material, con sillares colocados según hiladas horizontales irregulares, alternando bloques a soga y a tizón, sin un esquema preciso. La parte superior que corona las jambas recibe una *cyma* de granito tripartida.

La forma de los arcos (luz de los arcos: arco n°1: 3,67 m; arco n°2: 3,61 m) se define a partir de una serie de siete dovelas cuneiformes independientes, mientras que el resto de la estructura se realiza mediante sillares de granito que traban con las jambas. La clave sobresale respecto a la línea que marca la profundidad de la estructura, con una funcionalidad explicada, tradicionalmente, a partir de la idea de una posible colocación de elementos escultóricos de los que, en la actualidad, no se tiene constancia. De las dovelas solo algunas conservan el almohadillado original.

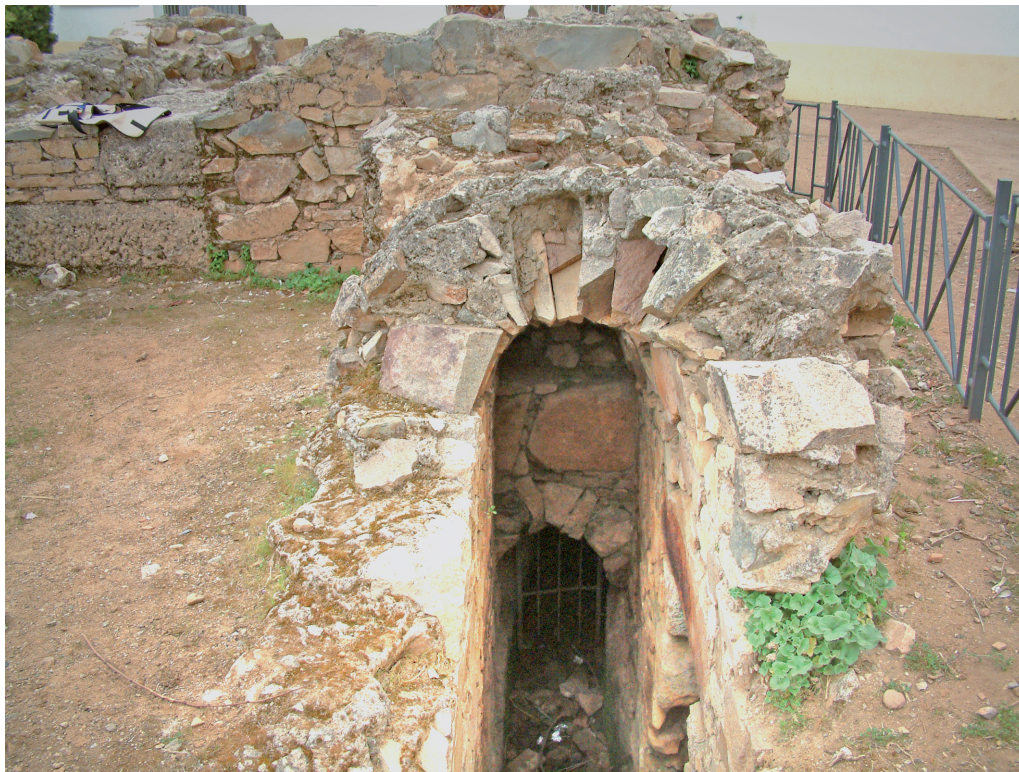
Fig. 19. Conducción en el patio del colegio Giner de los Ríos (cl. A. Pizzo).

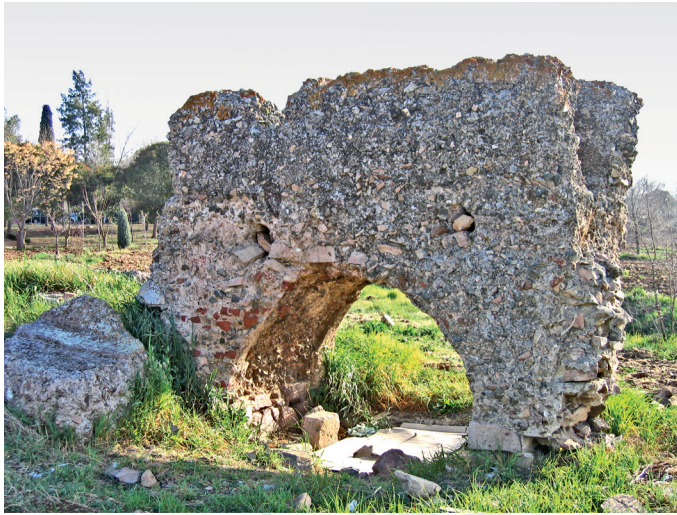
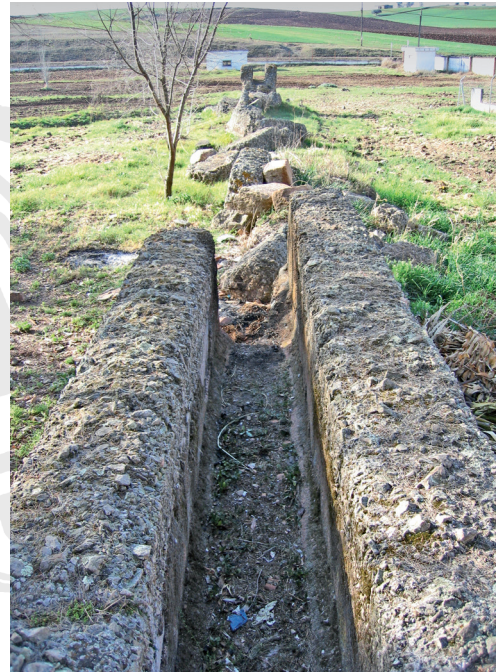
Fig. 20. **a-b**. Tramo del acueducto de Cornalvo en hospital psiquiátrico de Mérida. Detalle del arco conservado (**a**) y la canalización (**b**) (cl. A. Pizzo).

La canalización se conserva parcialmente, con características similares a las indicadas anteriormente y las mismas tres distintas capas superpuestas de *opus signinum* de distinta composición, al igual que la canalización del acueducto de los Milagros.
