Los acueductos de *Augusta Emerita*: técnicas y procesos de construcción

Antonio Pizzo

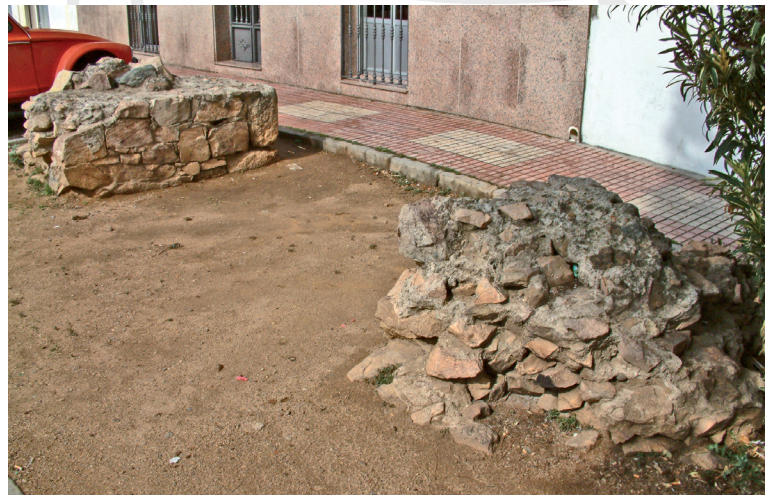
Fig. 22. Inicio de un posible amplio tramo de *arcuationes* en la zona de la plaza de toros (cl. A. Pizzo).

A partir de este punto se conservan dos pilares de mampostería de grandes dimensiones que forman parte de un tramo del acueducto que se levantó sobre una serie de arcos de los que se conservan solamente las dos estructuras en cuestión (fig. 22). Debido al estado de conservación de los restos y a la parcialidad de los mismos es difícil plantear hipótesis sobre este sistema de *arcuationes* que, parece presentar, en este primer análisis, características tipológicas muy distintas de las *arcuationes* conocidas en los casos de los acueductos de los Milagros y San Lázaro.

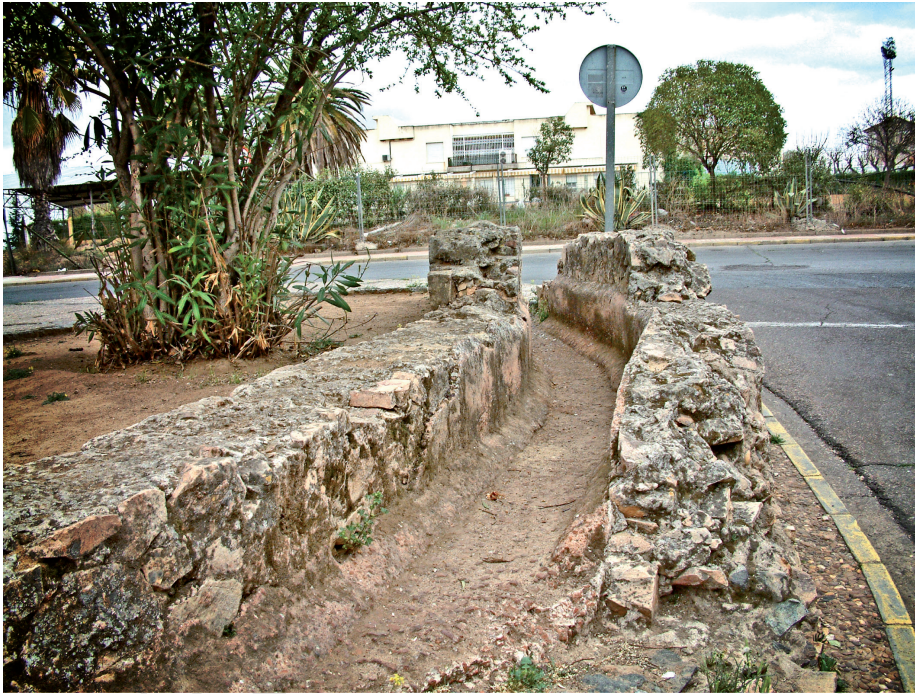
Fig. 21. **a-b**. Tramo del acueducto de Cornalvo en la vía de Ensanche (**a**) y detalle del encintado de las juntas entre los mampuestos (**b**) (cl. A. Pizzo).
